Kriechbewegungen unterschätzt

Zeitschrift: **Tec21**

Heft 5-6: **Bauen im Permafrost**

KRIECHBEWEGUNGEN UNTERSCHÄTZT

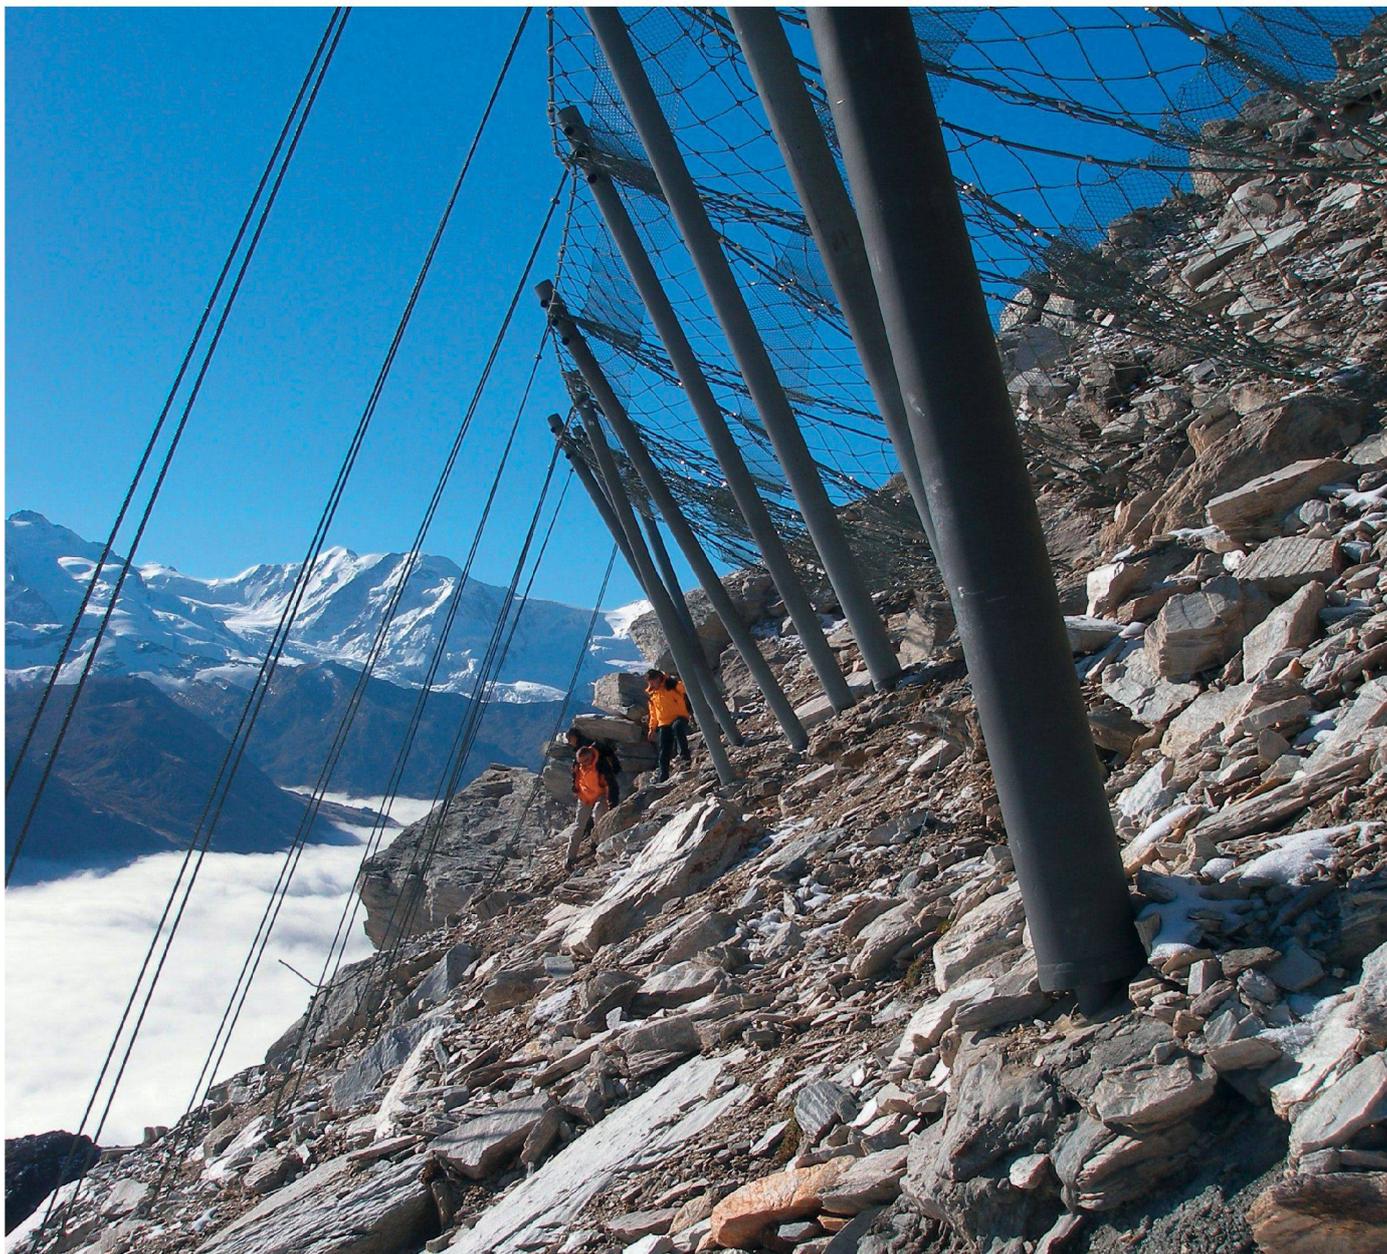
01 Schneenetze mit veränderter Geometrie in der Lawinanrisszone «Wisse Schijen» oberhalb Randa im Mattertal (VS), auf etwa 3100 m ü.M. (Foto: Marcia Phillips)

1999 und 2007 um 0.47 m horizontal verschoben und 0.38 m gesetzt. Auch hier waren die Verschiebungen, mit durchschnittlich 0.1 m allein im Sommer 2003, besonders stark. Diese ausgeprägten Kriech- und Setzungen verursachten zunehmend Schäden an den Schneenetzen. Differentielle Verschiebungen der einzelnen Fundamente veränderten die ursprüngliche Geometrie ganzer Netzreihen (Abb. 1), was zu ungleichmässigen Belastungen und erhöhten Zwängungen führte. Infolge talseitigen Verkippens der Stützenfundamente kugelten die Gelenke der Pendelstützen aus, die Netze drohten einzustürzen. Ausserdem legte die Oberflächenerosion einzelne Fundamente frei, was die Stabilität der Mikropfähle reduziert und zum Versagen führen kann. Die Zustandsbewertung der Schneenetze gemäss der technischen Richtlinie² zeigte, dass nach einer Nutzungsdauer von nur 17 Jahren sechs Reihen in die Zustandsklasse 2 (schadhaft) und zwei Reihen in die Klasse 3 (schlecht) eingeordnet werden mussten. Die Lawinenverbauung wurde daraufhin 2008 saniert.

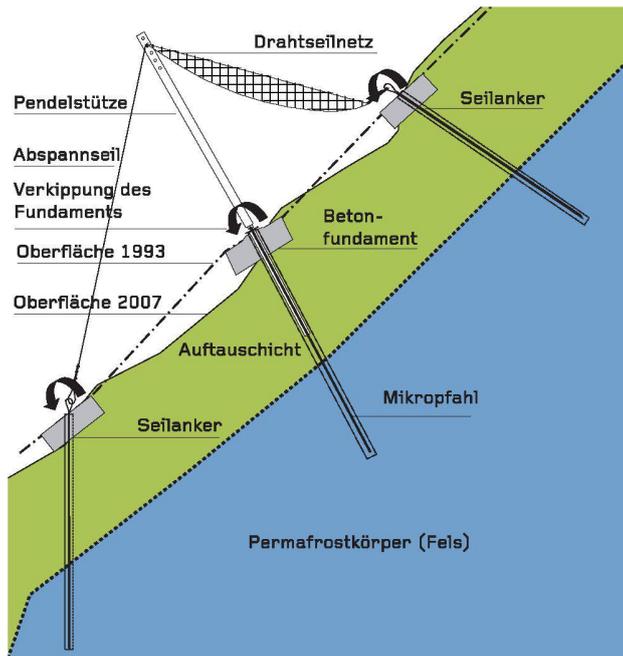
02 Prinzipische Skizze eines Schneenetzes im Permafrosthang «Wisse Schijen». Die Oberflächenerosion des Hanges und die daraus resultierende Freilegung und Verkipfung der Fundamente sind dargestellt

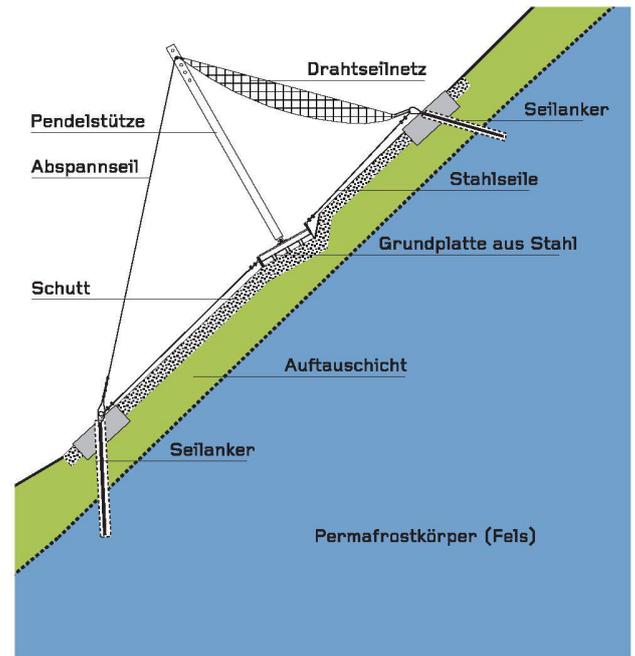
03 Prinzipische Skizze eines Schneenetzes mit Grundplatte aus Stahl unter der Pendelstütze

Um die Nutzungsdauer des Systems zu verlängern, wurden unter den Pendelstützen der «schlechten» Schneenetze «schwimmende» Grundplatten aus Stahl anstelle der Mikropfahlfundamente installiert (Abb. 3). Die 90 × 90 cm grossen Grundplatten sind mit Drahtseilen an den berg- und den talseitigen Seilankern der Schneenetze befestigt. Sie reagieren weniger empfindlich auf Hangbewegungen und können normalerweise mit Seilzügen neu

ausgerichtet werden. Je nach Tragfähigkeit des Baugrundes werden solche Grundplatten in eine Ausgleichsschicht aus Magerbeton eingebettet (z.B. bei wenig tragfähigen Böden) oder wie im vorliegenden Fall direkt auf die Bodenoberfläche gelegt. Gleichzeitig wurden zwei neue Bohrlöcher abgeteuft und instrumentiert, denn die alten waren infolge der Verformungen unbrauchbar geworden. Mit ihnen werden der Permafrost und die Hangstabilität weiterhin überwacht, um kritische Zustände zu erkennen.

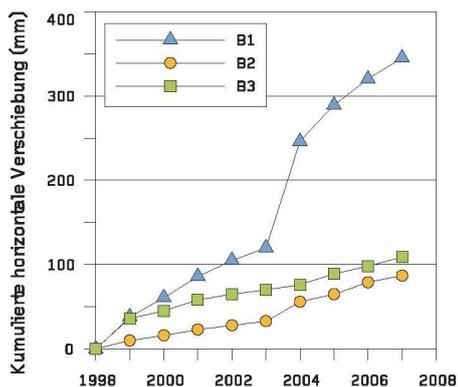
04 Kumulierte horizontale Bohrlochdeformationen in 1 m Tiefe in drei Bohrlöchern (B1 bis B3) auf «Wisse Schijen» zwischen 1998 und 2007. Die Auswirkung des Hitzesommers 2003 ist im Bohrloch B1 klar ersichtlich. Das Bohrloch befindet sich zwischen den beschädigten Schneenetzeihen (Abbildungen: SLF)

Die Messungen zeigen, dass die Permafrosttemperaturen, die zwischen -0.5 und -1.5°C schwanken, relativ hoch sind. Die Mächtigkeit der Auftauschicht beträgt gemäss den Temperaturmessungen rund 1.8m – im Hitzesommer 2003 war sie etwa 0.1m stärker. Die horizontalen Bohrlochdeformationen in Talrichtung sind in der Regel gleichmässig und kleiner als 5cm pro Jahr. Eine Ausnahme war die in einem Bohrloch gemessene horizontale Verschiebung um 12.6 cm im Sommer 2003 (Abb. 4). Die Fundamente haben sich zwischen
