# Der Furka-Basistunnel: Projekt und Bauausführung

Autor(en): **Amberg, Rudolf**

# Der Furka-Basistunnel

## Zur Eröffnung am 25. Juni 1982

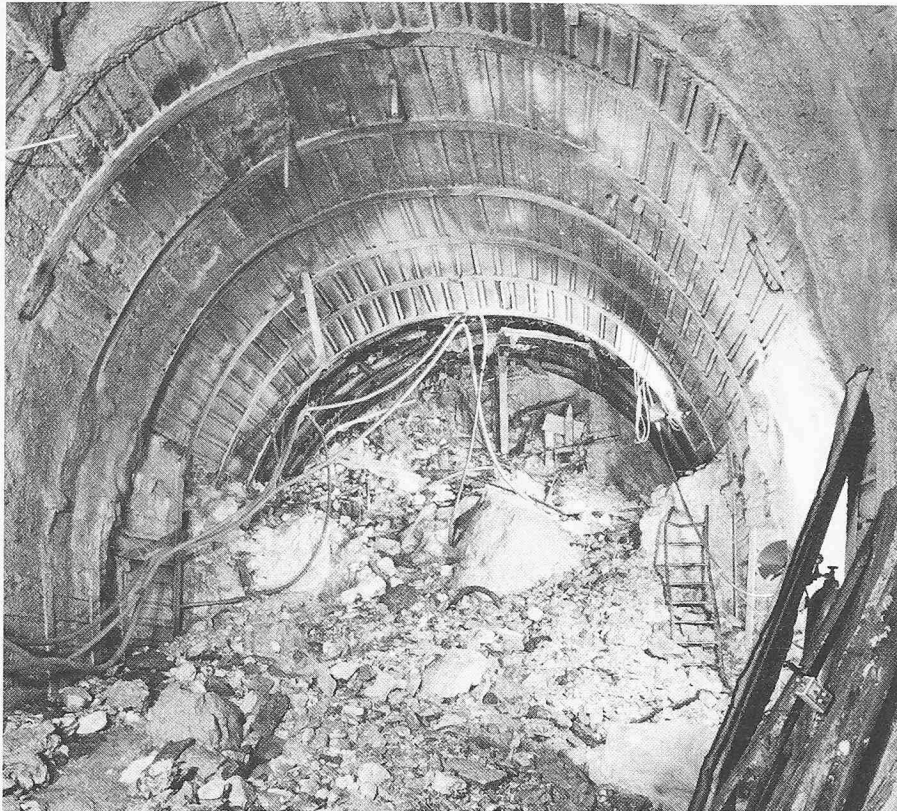
Bild 7 (oben). Hufeisenprofil. Deformationen im Stahlbau bei Tm 8500

In *Mittellos* begannen sich die Felsverhältnisse durch das Auftreten von *Lamprophyren* zu verschlechtern. Der hufeisenförmige *Stahleinbau* (Bild 7) deformierte in den Lichtraum.

Im Spätherbst 1978 wurde der Vortrieb bei Tm 8553 eingestellt. Der hufeisenförmige Stahlbau hielt den auftretenden Gebirgsdrücken nicht mehr stand und deformierte in das Lichtraumprofil. Es wurde versucht, mit Felsankerungen eine Stabilisierung herbeizuführen, was jedoch nicht im geforderten Masse gelang. Die geologische Prognose für den weiteren Vortrieb lautete eher ungünstig, so dass die Situation grundsätzlich überdacht werden musste. Es war klar, dass die Querschnittsform des ursprünglichen Projektes für die angetroffenen Verhältnisse ungeeignet war und dass auf einen kreisförmigen Querschnitt umgestellt werden musste.

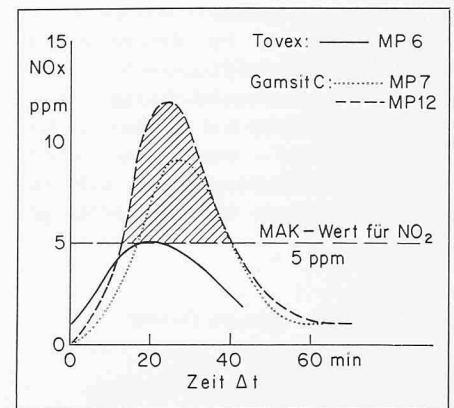
Bild 14. Messung von  $NO_x$  in den Sprengschwaden von Vortriebssprengungen. Messpunkt 5000 m ab Sprengstelle

Vor Aufnahme der Ausbuarbeiten mussten vor allem in den Losen 61/63 Oberwald bis Fenster Bedretto und Fenster Bedretto bis Vortrieb Richtung Realp die notwendigen Um- und Neuinstallationen vorgenommen werden. Vor allem musste die Ventilationsanlage ganz erheblich verstärkt werden, befanden sich doch die Ausbuarbeitsstellen im ausziehenden Bereich der Ventilation. Damit waren sie den durchziehenden Sprenggasschwaden des Vortriebes wie auch der eigenen Staubeentwicklung durch die Spritzbetonarbeiten ausgesetzt. In der Folge wurde das chemische Labor der BBC Baden mit der Messung der Sprengschwaden und des Staubgehaltes der Tunnelluft beauftragt. Dabei zeigte es sich, dass durch den Einsatz der von der Sprengstoff-Fabrik Gamsen neu entwickelten Tovexsprengstoffe eine eklatante Verminderung der Anteile der toxischen Gase  $NO_x$  und CO in den Sprengschwaden erzielt werden konnte. Die Einführung der Tovexsprengstoffe, die Erhöhung der Ventilationsgeschwindigkeit auf 0,5 m/s im freien Querschnitt sowie später die Verwendung von Staubbindemitteln bei den Spritzbetonarbeiten ergab eine beachtliche Verbesserung des Tunnelklimas, das durch die Temperatur von etwa 23° bei extrem hoher Luftfeuchtigkeit noch immer unangenehm und belastend genug war (Bilder 14 und 15).

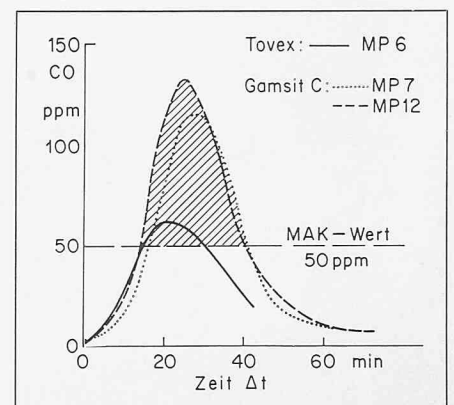
Bild 15. Messung von CO wie Bild 14

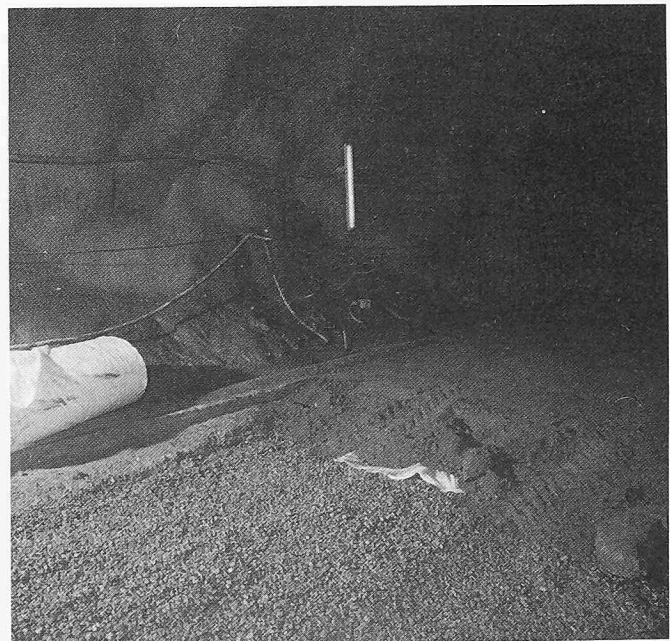
Bild 18. Bahnunterbau. Filterkies und Mitteldrainage. Eingewalztes, zementstabilisiertes Ausbruchsmaterial

In der Zeit zwischen dem Tunneldurchschlag Ende April 1981 und der Fertigstellung der Gleisanlage am 22. April 1982 wurden 15 400 m Sohle gereinigt (Bild 17) und total rund 26 000 m Betonbankette gebaut sowie 6800 m Sohle planiert und 8600 m Sohlenbeton eingebracht (Bild 18).

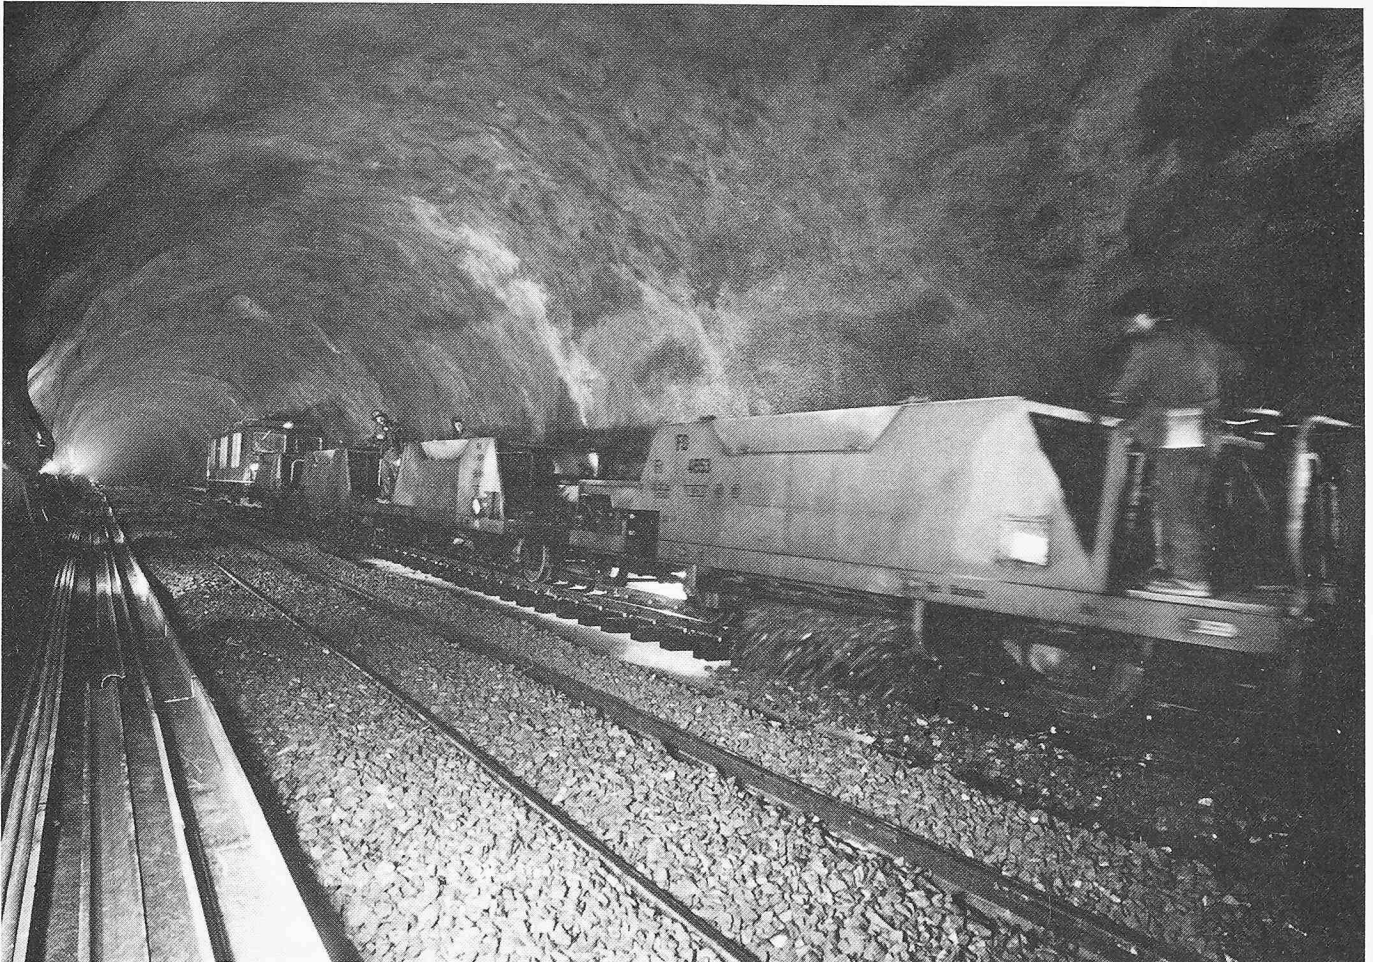
Bild 19. Schotterzug in der Kreuzungsstelle Tunnelstation Rotondo

Mitte September 1981 begann der Bahnbau beim Portal Oberwald. Täglich wurden im Mittel 350 m Gleis fertiggestellt. Zunächst wurde die Gleisanlage bis und mit Kreuzungsstelle Los 61 gebaut, damit die Montagearbeiten in der dortigen Tunnelstation Gehren möglichst frühzeitig begonnen werden konnten. Anschliessend begann der Gleisbau ab Portal Realp in Richtung Kreuzungsstelle Los 63. Beide Abschnitte wurden daraufhin eingeschottert und gekrampt (Bild 19). Gleichzeitig waren im mittleren Tunnelabschnitt
