Zeitschrift: **Schweizer Ingenieur und Architekt**

Band (Jahr): **107 (1989)**

# Die abgesenkte Reussbrücke Wassen

Einsturzgefahr, dramatischer Wettlauf mit der Zeit, den Einsturz zu verhindern, Sicherungsnotmassnahmen

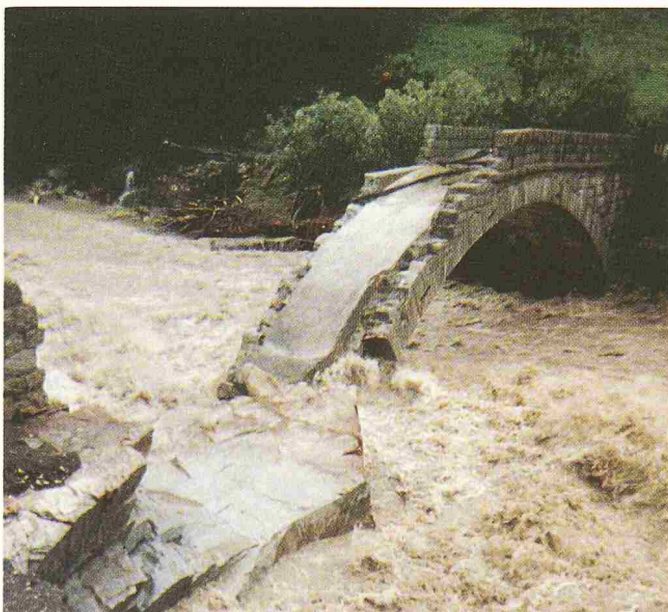
Bild 3. Schluchtenbrüggli oberhalb der Reussbrücke Wassen  
Bildautor: R. Kalbermatten

- Das «Schluchtenbrüggli» oberhalb der Reussbrücke Wassen wurde auf der linken Seite fast vollständig weggerissen (Bild 3).
- Die Reussbrücke Wassen wurde durch die flankierend angreifende

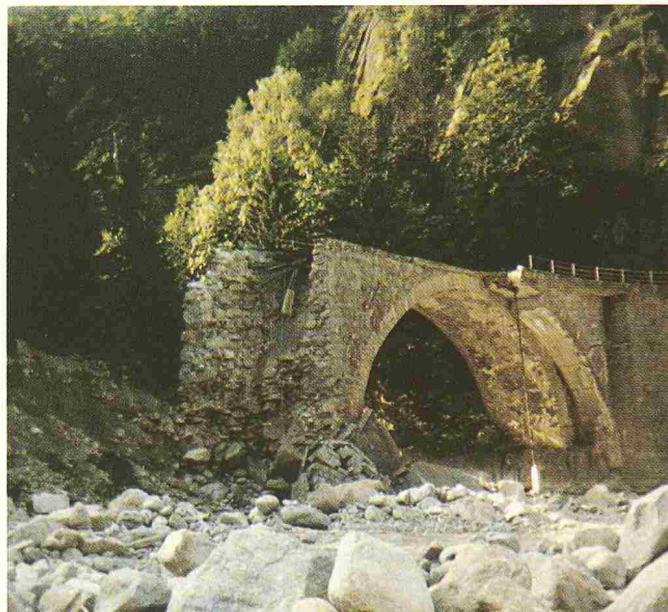
Bild 8. Meienreussbrücke am 25.8. 1987, Flussunterseite, abgebrochene Verbreiterung, aus dem Jahre 1949, bis über den Scheitel zerstörter Betonbogen  
Bildautor: R. Kalbermatten

- Das Fundament des Widerlagers und der Stützmauer Lehnenviadukt Kantonsstrasse wurde untergraben und in einer Breite von 4 m freigelegt (Bild 7).
- Die Kantonsstrasse oberhalb und unterhalb der Meienreussbrücke wurde auf grossen Strecken weggerissen. Die Meienreussbrücke wurde stark beschädigt (Bilder 8 und 9).
- Die Sägerei Walker war unterspült und drohte einzustürzen).

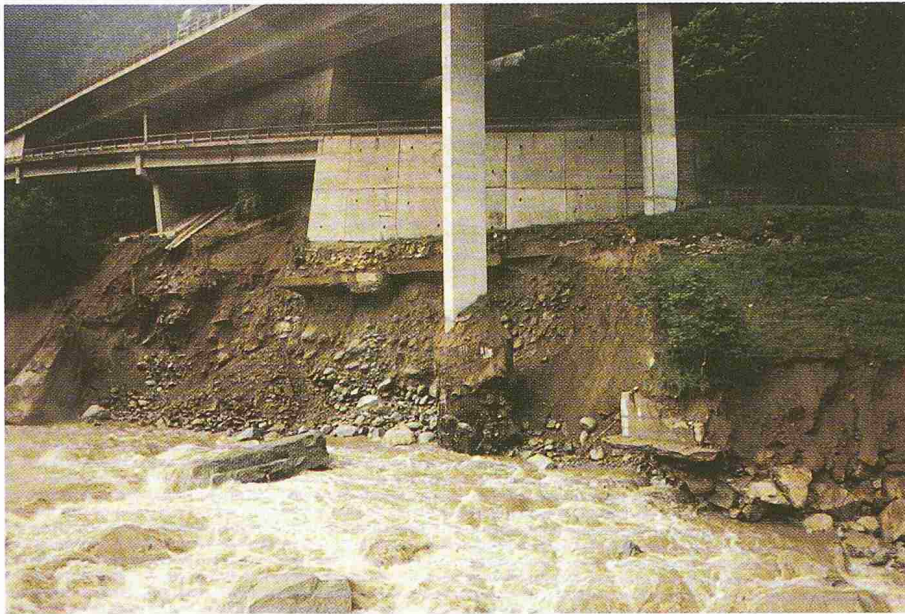
Reuss auf der linken Flussseite beim Pfeiler I durch die Unterspülung des Schachtfundamentes um ein sehr hohes Mass abgesenkt und im Überbau aufgerissen (Bilder 4, 5 und 6).

Bild 4. Absenkung Reussbrücke und freigelegte Fundationen von Pfeiler I und Stützmauer der Kantonsstrasse  
Bildautor: T.R. Schneider

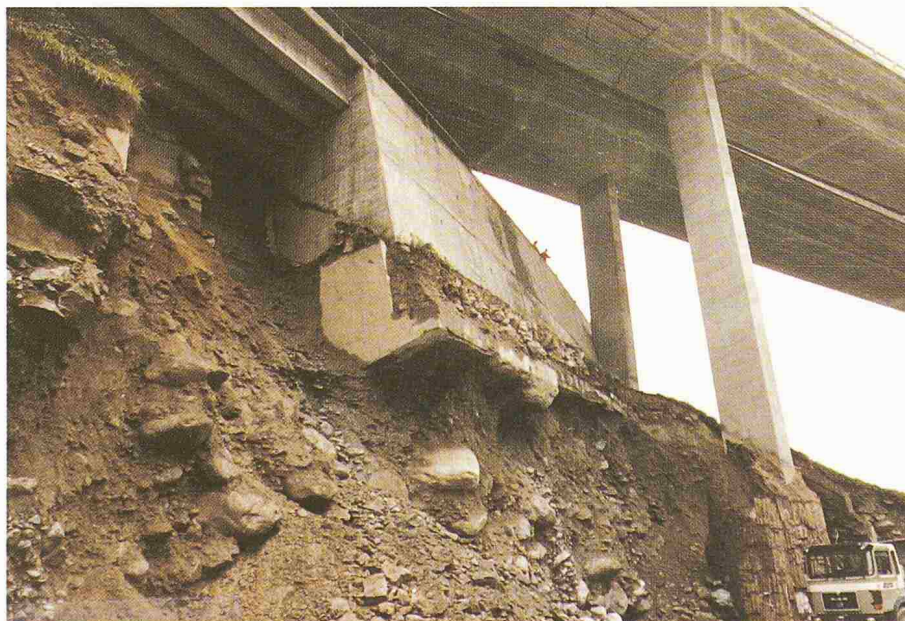
Bild 7. Untersicht des unterspülten und freigelegten Fundamentes der Stützmauer und des Widerlagers des Lehnenviaduktes Kantonsstrasse  
Bildautor: T.R. Schneider, 1878/12, 1878/19

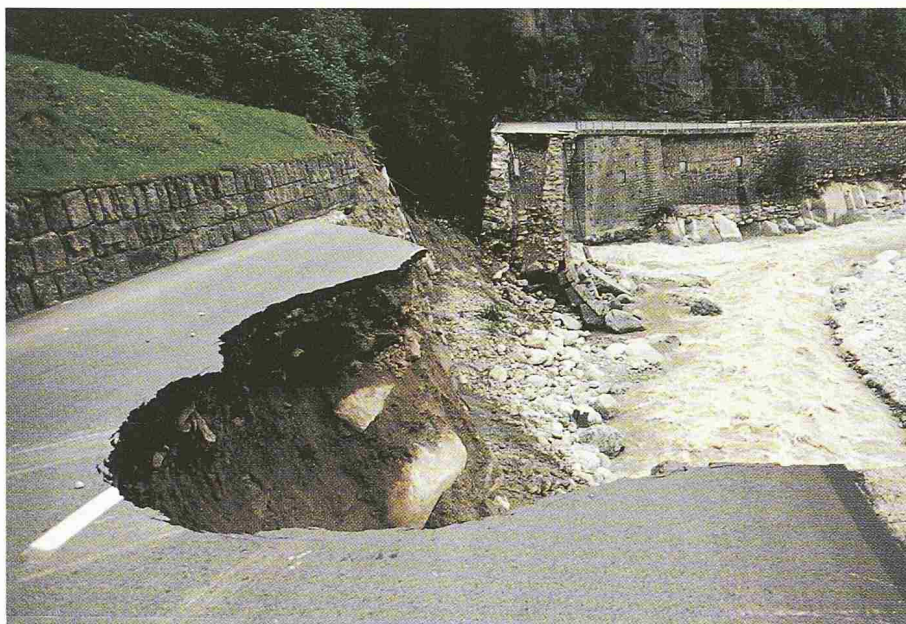
Bild 9. Meienreussbrücke und erodierte Kantonsstrasse  
Bildautor: T.R. Schneider, 1878/6
