# Erhaltenswerte Schäden : Spurensuche an der Frankfurter Küche : Plädoyer für einen anderen musealen Umgang mit Gebrauchsspuren

Zeitschrift: **Werk, Bauen + Wohnen**

## Erhaltenswerte Schäden: Spurensuche an der Frankfurter Küche

Plädoyer für einen anderen musealen Umgang  
mit Gebrauchsspuren

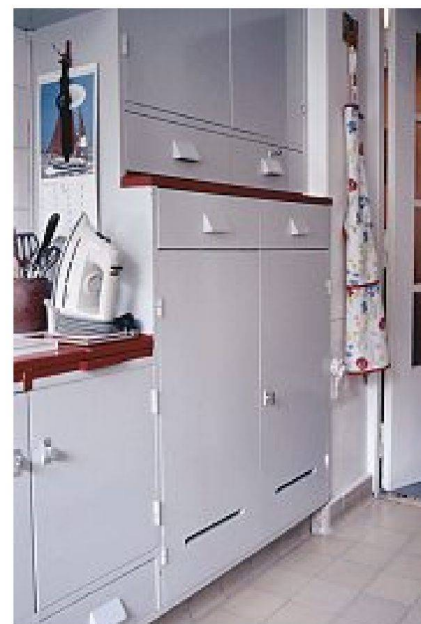
Eingebaute Frankfurter Küche: Direkt aus dem Gebrauch ins Museum

Das Museum für Gestaltung Zürich besitzt eine Frankfurter Küche, die in der Frankfurter Siedlung Bornheimer Hang ausgebaut wurde, und welche in eben diesem Ausbauzustand noch heute in der Designsammlung gelagert wird. Obwohl sie sich in einem konservatorisch stabilen Zustand befindet und auch konstruktiv nahezu intakt ist, weist sie eine Vielzahl an Schäden auf, die bei einigen ihrer Artgenossen, die es bisher in die europäischen Museen geschafft haben (wie beispielsweise in das V&A Museum in London oder das Historische Museum in Frankfurt a.M.) längst beseitigt wurden. Werden sie dort als «Designikonen» oder als Zeitzeugen der modernen Wohnraumrevolution (Wohnküche wird gesonderter Funktionsraum) ausgestellt, liegt das Potential dieser noch im «Original-(Ausbau-)zustand» befindlichen Küche an anderer Stelle. Da das Ensemble durchaus repräsentativ für etliche überformte oder beschädigte Objekte in Sammlungen von Alltags- und Gebrauchsgegenständen steht, plant das Museum für Gestaltung die Beteiligung an einem Forschungsprojekt, das an dieser Küche und ihren Materialien exemplarisch Schadhafes als Erkenntnisinstrument untersuchen will.<sup>3</sup>

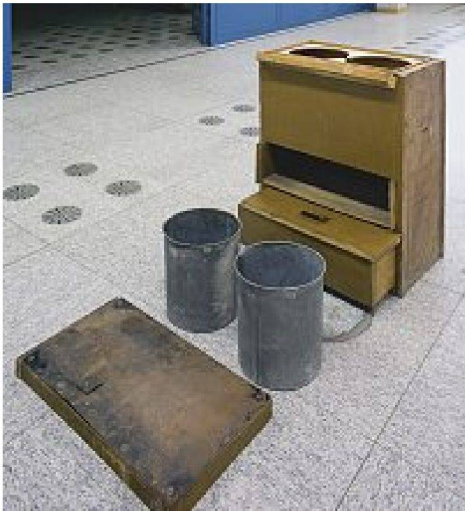
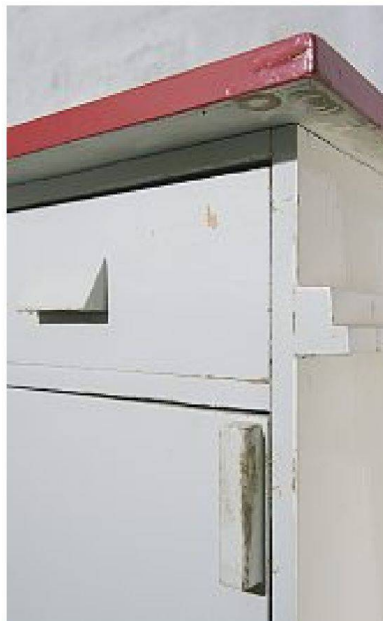
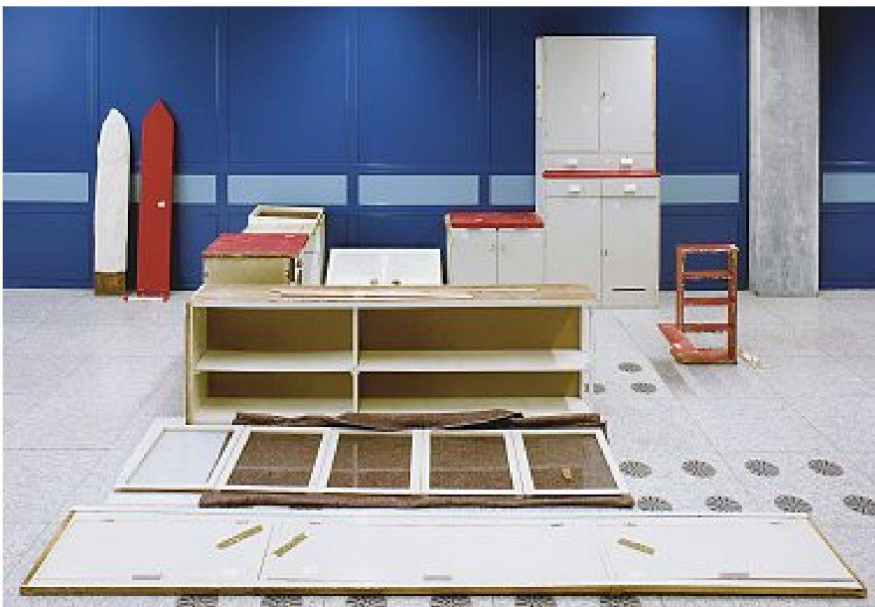
Von oben links im Uhrzeigersinn: Glücksfall, weil ausgerangiert: Zeigt die «Kochkiste» die originale Fassung der Küche?; Griff einer Schranktür: Welches Detail besteht im Küchenalltag?; Ausgelegte Frankfurter Küche im MFG: Zerlegt und zur Musealisierung frei gegeben

Die Frankfurter Küche der Designsammlung des Museums für Gestaltung Zürich war bis 1990 im Gebrauch. Vermutlich in den 1960er Jahren erhielt sie einen rot-grauen Neuanstrich, der bis heute ihr Gesicht bestimmt. Ursprünglich könnte sie hingegen ganz anders ausgesehen haben: Die ehemalige «Kochkiste», ein neben dem Herd befindliches Möbel zur Aufnahme heisser Gerichte, die warmzuhalten oder nachzugaren waren, wurde vor dem neuen Farbanstrich ausgebaut und weist eine braune Fassung auf. Farbuntersuchungen werden klären müssen, ob es sich hier um die Originalfassung handelt und wann die Küche überstrichen wurde.

Einerseits zeigen sie die Schwachpunkte der Küche, also die häufig benutzten Kanten und die Griffstellen an den Schiebetüren: Brüche machen auf zu wenig robuste, Verklebtes auf zu wenig gebrauchte Details aufmerksam. Andererseits ermöglichen die Schäden und Gebrauchsspuren Überprüfungen von Materialaussagen, also der zur Entstehungszeit gültigen oder postulierten Materialeigenschaften. Ist Aluminium wirklich geeignet, Lebensmittel über einen langen Zeitraum aufzunehmen und über mit kochendem Wasser gefüllten Töpfen zu entleeren? Was sagen Kratzer, Beulen und Verfärbungen über die Zweckmäßigkeit und über die Wertschätzung des Materials aus, und wandelt sich diese durch die ästhetischen Folgen der Zeit? Behält Glas die Konnotation von Offenheit, wenn die Scheiben der Oberschränke anlaufen oder verschmutzen? Verkehrt sich die zur Ordnungspflege eingesetzte Transparenz des Materials nicht ins Gegenteil, wenn sich dahinter das Chaos des Familienalltags offenbart und man aus diesem Grund verdeckende Klebefolien anbrachte oder Gardinen annagelte?

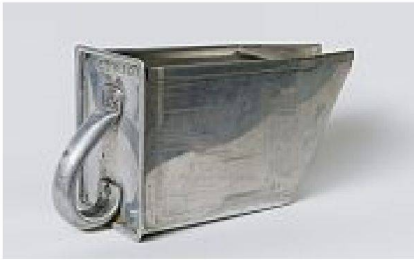
Gebrauchte Aluschütte: Was sagen Kratzer, Beulen und Verfärbungen?

Ein solcher Ansatz würde den üblichen musealen Blick auf Alltagsgegenstände insofern erweitern, als dass es nicht nur darauf ankäme, die Dinge zu zeigen, wie sie einmal vom Gestalter gefertigt waren, sondern wie sie im Laufe ihrer Benutzung geworden sind. Drehte man in Ausstellungen die Beule einer Aluminiumschütte der berühmten Frankfurter Küche bewusst zum Be-
