Zur Geschichte und zur Erneuerung der Scherzligschleusen in Thun

Von Albert Schönholzer, Thun

Rekonstruktion

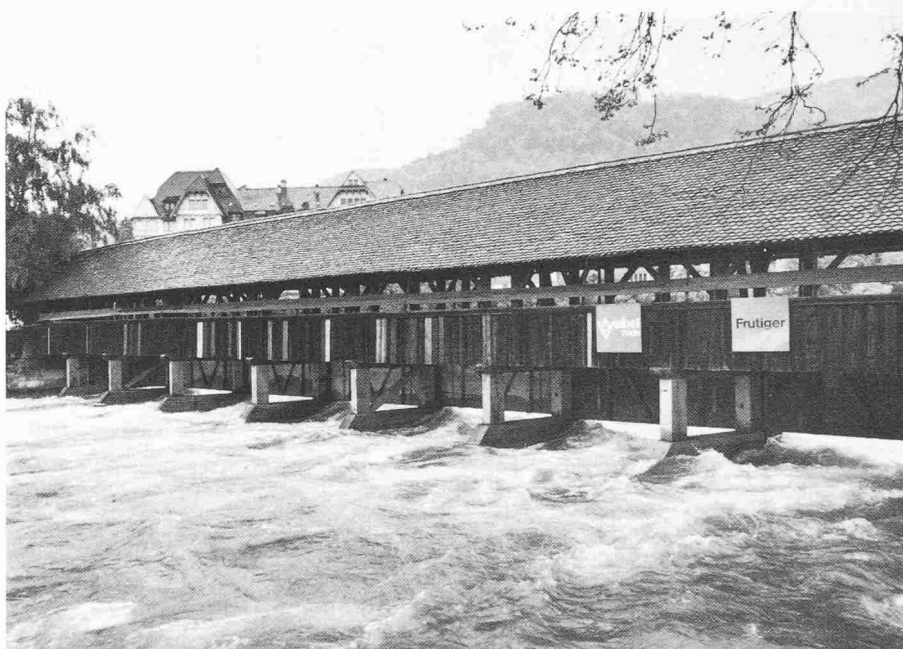
Mitte Mai, knapp nach der Inbetriebnahme der erneuerten Schleuse, rauscht das erste $300 \text{ m}^3/\text{s}$ Hochwasser durch die äussere Aare

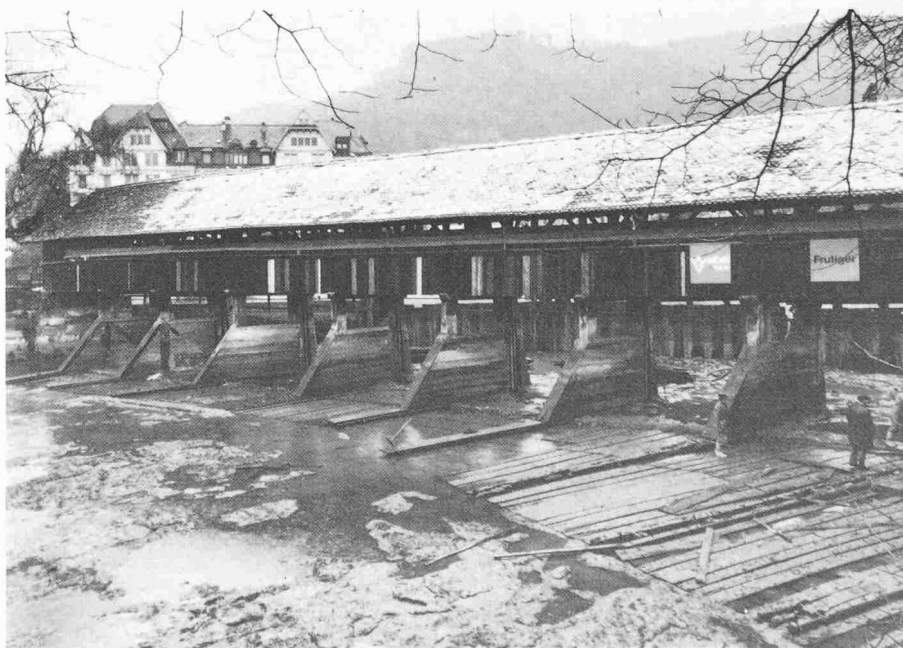
Zustand der Schleuse unmittelbar nach der Trockenlegung

Der Entschluss, die Schleuse zur gründlichen Revision vollständig trocken zu legen, war daher wohlbegründet. Durch Spundwände wurde die ganze Aare-strecke bis unter die Postbrücke abgedämmt und ausgepumpt. Bei der gründlichen Inspektion der Konstruktion wurde allen Beteiligten sofort klar, dass man dieses ehrwürdige Bauwerk nicht

nochmals der Strömung aussetzen durfte. Die offenliegenden Schäden, entstanden durch *Fäulnis* und *Unterspülung*, waren umfangreich, und an vielen Konstruktionsteilen zeigten sich Spuren von Notmassnahmen und von Flickarbeiten ohne Zusammenhang mit dem gesamten Bauwerk.

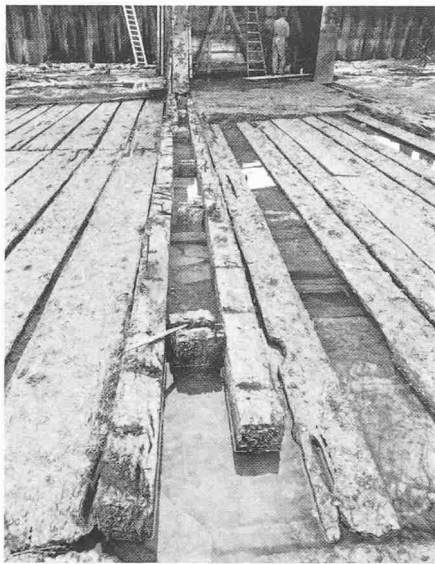
Fallboden der Öffnungen 2 und 3

Pfähle dienten der Verankerung von über dem Flussboden liegenden, ebenfalls eichenen Doppelzangen, an denen wohl die ganze Sohlensicherung und auch die Pfeiler selbst, befestigt wurden. Die eigentlichen Wehrpfeiler bestanden aus rund 6 m langen Eichen, vierkantig aus dem Vollen auf die Masse von rund 40×50 behauen und eingrammt. Oberhalb wurden dann noch weitere derartige Pfähle als Eisbrecher angesetzt. Alle Konstruktionsteile wurden durch halbmetrige geschmiedete vierkantige Nägel miteinander verbunden. Über die Konstruktion der Schleusentore und den dazugehörenden Hubrichtungen ist leider nichts überliefert. Zum Schutz der Flussole wurden unter den eichenen Zangen quer zur Strömung Rundhölzer eingespannt und über diese wieder längslaufende Verschleisshölzer als Sohlenabdeckung gegen Auskolkung angenagelt. Diese uns heute eher primitiv anmutende Anordnung hat sich aber doch bewährt, ob schon sich an einzelnen Stellen tiefe Kolklöcher fanden. Altersmässig liess sich diese Konstruktion, der Fallboden, nicht bestimmen, sie musste wohl in regelmässigen Abständen erneuert werden.

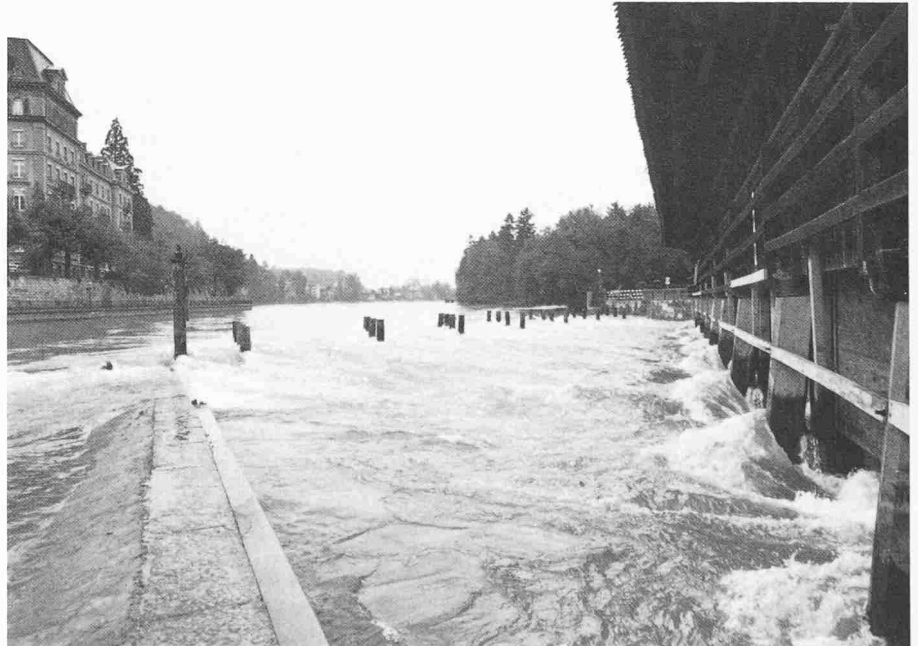
Blick flussaufwärts vom Bälliz-Zinggen. Die Pfähle der Hilfsbrücke konnten erst später entfernt werden
