Materialtechnische Untersuchungen und Bruchversuch an einer 20 Jahre alten vorgespannten Brücke über die alte Glatt bei Zürich

Autor(en): **Weder, Christoph**

Zeitschrift: **Schweizerische Bauzeitung**

Materialtechnische Untersuchungen und Bruchversuch an einer 20 Jahre alten, vorgespannten Brücke über die alte Glatt bei Zürich

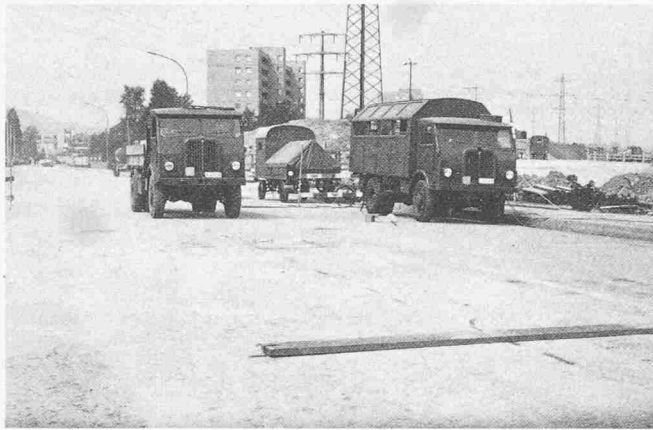
Bild 4. Das Fahrzeug links diente als Versuchsfahrzeug. Im Vordergrund ist das für «Sprungversuche» bereitgelegte Brett sichtbar
The vehicle left served as the test vehicle. In the foreground is the board laid ready for the «bump test»

verursacht durch ein Einzelfahrzeug, durch Messungen zu bestimmen. Damit diese *Schwingungsmessungen* durchgeführt werden konnten, fuhr ein Lastwagen mit einer Gesamtmasse von 15 t mit verschiedenen Geschwindigkeiten zwischen 5 km/h und 40 km/h in der Längsachse der Fahrbahn (\triangleq Brückenmitte) über die Brücke (Bild 4). Mit Messgeräten wurden nur die *vertikalen* Schwingungen der Brücke an verschiedenen Stellen gemessen und aufgezeichnet. Um den Einfluss einer allfälligen Unebenheit der Fahrbahn auf die Stossempfindlichkeit der Brücke festzustellen, wurde in einem sog. *Sprungversuch* ein 50 mm dickes und 280 mm breites Brett in Brückenmitte ebenfalls mit dem Lastwagen überfahren.
