Bewältigung der Hochwasserschäden an den Strassen und Gewässern im Kanton Uri

Autor(en): **Püntener, Peter**

Zeitschrift: **Schweizer Ingenieur und Architekt**

Band (Jahr): **107 (1989)**

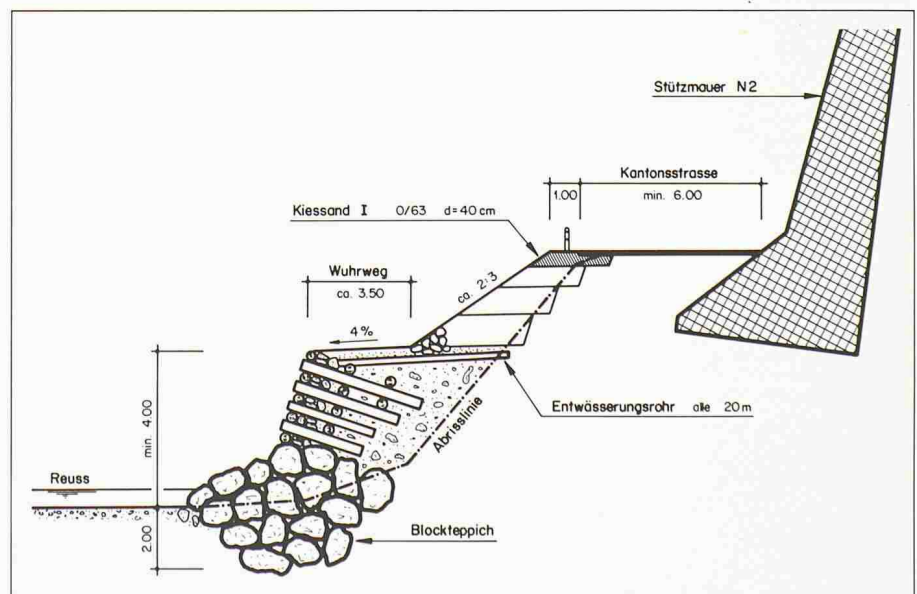
Bild 3. Normalprofil für provisorische Wuhr im Bereich des Steinbruchs Güteli in Gurtellen

In *Gurtellen* hatte die Reuss die Ufer samt Ufermauern, Gebäuden, Strassen und Vorgelände weggerissen. Hier galt es, die Verkehrsverbindungen wieder herzustellen und rasch provisorische Sicherungen zu erstellen, um bei weiteren Hochwässern noch grössere Schäden zu verhüten. Der Einsatzleiter *Gurtellen* hatte gerade einen Tag Zeit, um sich zu überlegen, wie die Aufgabe anzupacken sei. Auf einer Flusslänge von etwa 1,5 km waren Massnahmen zu treffen. Bis zu 15 m hohe, steile Uferabbrüche säumten den Weg der Reuss. Die Zufahrtsmöglichkeiten zum Dorf und zu den einzelnen Baustellen waren schlecht. Grobe Blöcke, Baumaschinen und Lastwagen waren Mangelware. Dagegen standen ausreichend Truppen in Aussicht. Der Einsatzleiter entschied sich für Krainerwände, die auf einem Blockteppich fundiert wurden (siehe Bild 3 und 4). Diese Bauweise reagiert flexibel auf die Belastungen der Reuss und auf die zu erwartenden Setzungen der neu geschütteten Dämme. Ausserdem konnten gleichzeitig viele Leute eingesetzt werden. Am 27. August 1987 wurde mit den Bauarbeiten, eingeteilt in 5 Baustellen, begonnen. Das Militär setzte, unterstützt von zivilen Kräften,
