Zeitschrift: **Schweizerische Bauzeitung**

Band (Jahr): **96 (1978)**

## Materialtechnische Untersuchungen und Bruchversuch an einer 20 Jahre alten, vorgespannten Brücke über die alte Glatt bei Zürich

Von Christoph Weder, Dübendorf

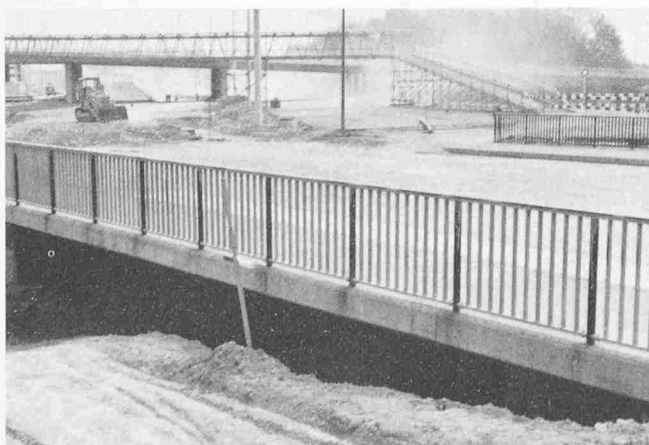
Bild 1. Blick von der Nordseite der Brücke im Vordergrund in Richtung Osten  
View from the north of the bridge in the foreground, running eastwards

Im Jahre 1954 wurde beim Ausbau der *Hauptverkehrsstrasse A von Zürich nach Winterthur* eine neue Brücke über die alte Glatt bei Schwamendingen erstellt. Es handelt sich um eine *vorgespannte Strassenbrücke*. Wegen des Autobahnbaues musste sie abgebrochen werden (Bild 1).

In 1954 when the highway A from Zürich to Winterthur was extended, a new bridge over the Alte Glatt near Schwamendingen was erected. The structure was a prestressed concrete highway bridge. However with the construction of a new freeway the bridge had to be demolished (fig. 1).
