# Die Gefahr der Betonkarbonatisierung

## Beispiele aus der Praxis

Von Charles Merminod, Genf

### Untersuchungen an drei Brücken

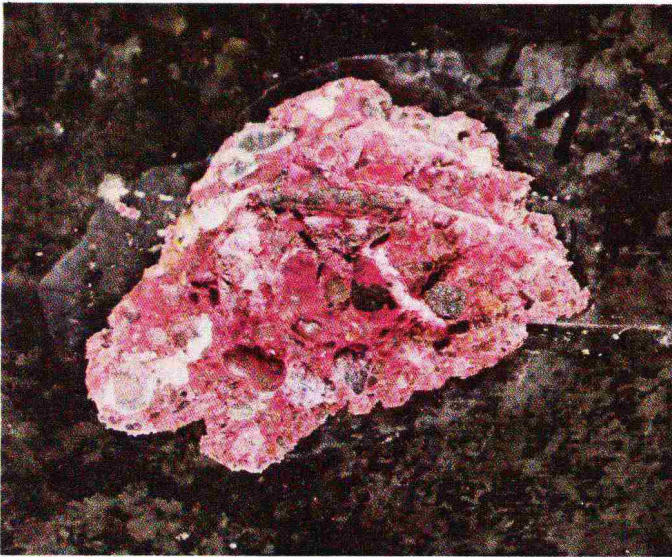
Brücke A. Keine Spur von Karbonatisierung im Alter von 42 Jahren! Der Verbund zwischen Stahleinlage und Beton ist gesund

Sämtliche Einlagen befinden sich in einer Tiefe zwischen 29 mm und 45 mm.

Die Karbonatisierungsgeschwindigkeit ist so niedrig, dass die ersten Eisen erst in mehr als 50 Jahren durch die Karbonatisierung erreicht werden sollten.

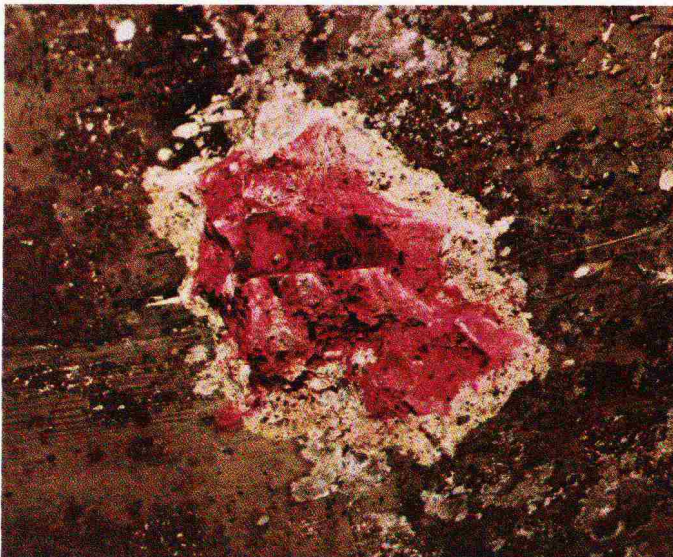
Brücke B. Die rote Färbung von Beton und Eisen zeigt, dass die Stahleinlage noch vollständig in der alkalischen Zone des Bauwerkes liegt

Durch eine fachgerechte Karbonatisierungsbremse kann diese Brücke noch gegen zukünftige Beschädigungen geschützt werden.
