Bewältigung der Hochwasserschäden an den Strassen und Gewässern im Kanton Uri

Autor(en): **Püntener, Peter**

Zeitschrift: **Schweizer Ingenieur und Architekt**

Band (Jahr): **107 (1989)**

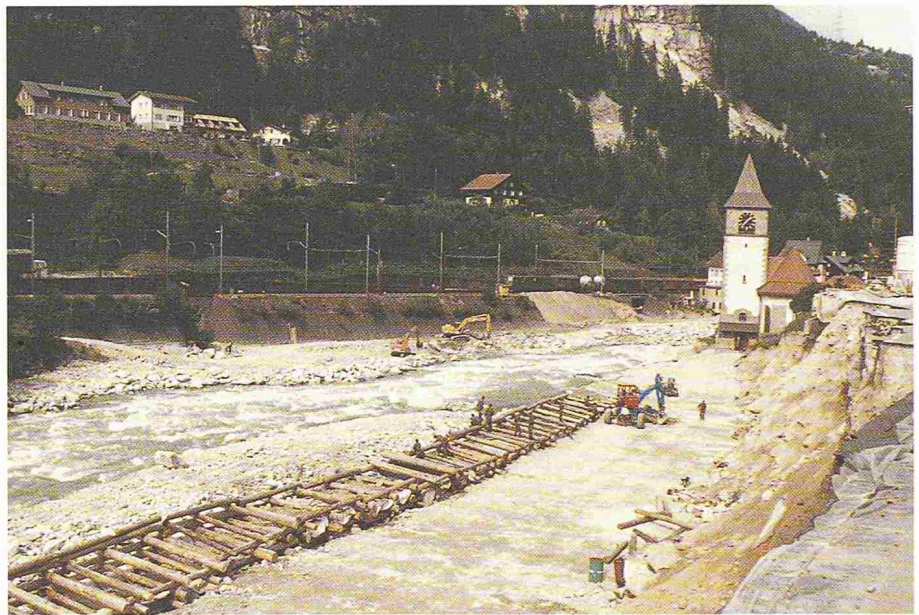
Bild 4. Kirche Gurtellen, im Vordergrund zerstörte Gotthardstrasse, Bau von Krainerwänden (Foto Bauamt Uri)

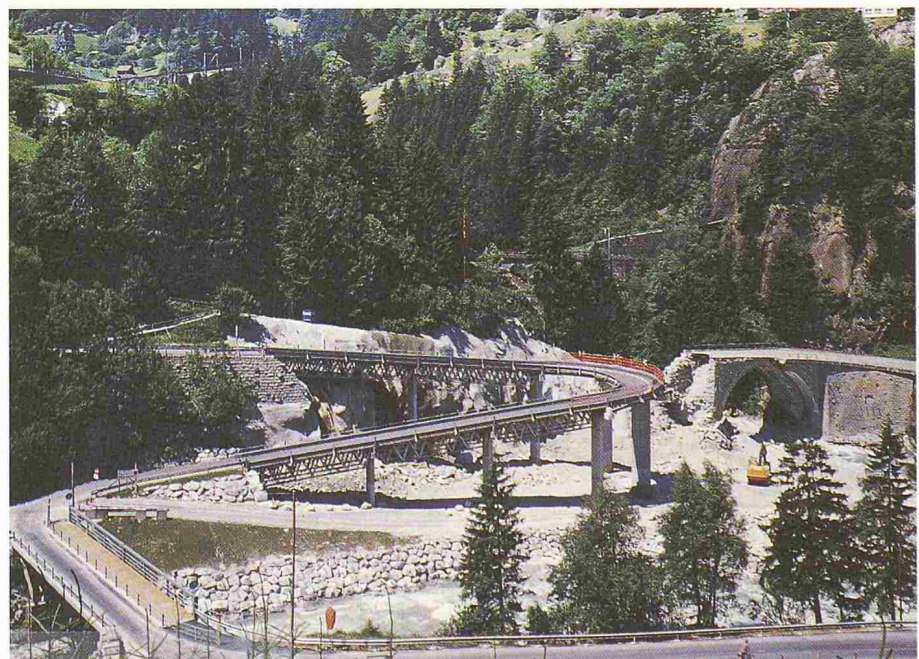
Zwischen dem *Pfaffensprung* und *Wasen* wurde die Gotthardstrasse im Bereich der Meienreussbrücke vollständig zerstört. Da die Kantonsstrasse in diesem Bereich vorübergehend auf den Pannestreifen der Bergspur der Nationalstrasse verlegt werden konnte, glaubte man vorerst, auf ein Provisorium verzichten zu können. Die sofort eingeleiteten technischen Abklärungen zeigten aber, dass für die definitive Wiederherstellung etwa 4 Jahre benötigt werden. Der Regierungsrat gab deshalb Ende Oktober 1987 dem Bauamt Auftrag, ein Provisorium an die Hand zu nehmen. Dazu musste die Reuss oberhalb dem *Pfaffensprung* mit einer 36 m langen Brücke überspannt werden. Für die erneute Querung der Reuss konnte die vom Hochwasser verschonte *Diedenbrücke* – eine aus dem Nationalstrassenbau stammende Bauzufahrt – benutzt werden. Anschliessend musste auf kurzer Strecke eine Höhendifferenz von 12 m überwunden werden. Eine Schüttung hätte die Reuss zu stark eingengt und kam deshalb nicht in Frage. Eine behelfsmässige Brückenkonstruktion – im Volksmund «*Himmelsrank*» genannt – erwies sich als günstigste Lösung (siehe Bild 5). An-

Bild 5. Provisorische Kantonsstrasse zwischen dem Pfaffensprung und Wassen (Foto Basler + Hofmann)

fang Februar 1988 konnte die Umfahrung für Fahrzeuge bis 5 t und am 9. Juni 1988 für Fahrzeuge bis 16 t freigegeben werden.
