# Die Rekonstruktion und Sanierung der Reussbrücke Wassen

Autor(en): **Bräm, E.**

Zeitschrift: **Schweizer Ingenieur und Architekt**

**Das von Herrn Prof. C. Menn entworfene, generelle Konzept für die Rekonstruktion der während des Unwetters im August 1987 beschädigten Reussbrücke Wassen sah vor, dass als Ersatz für das abgesunkene Fundament des Brückenpfeilers J ein neues, massives Fundament zu schaffen war, das sich auf vier Bohrpfähle abstützt, die rund um das alte Fundament angeordnet und bis auf den Felsuntergrund abzuteufen waren. Das neue Fundament sollte gleichzeitig als Basis für ein bis unter den Brückenträger reichendes, schweres Stahlgerüst dienen, auf dem die für die Hebung benötigten hydraulischen Pressen angesetzt werden konnten. Sobald die Brücke über diese Pressen und das Stahlgerüst abgestützt war, sollte der Brückenpfeiler auf der Höhe des neuen Fundamentes durchgetrennt und, nach erfolgter Hebung der Brücke, in dieses eingebunden werden.**

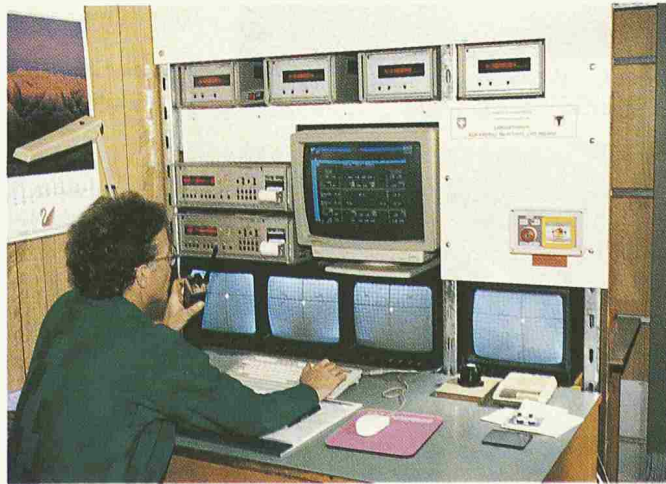
Bild 10. Messzentrale (L. Buscarlet)

Die an insgesamt etwa 80 Messstellen elektronisch erfassten Daten wurden über ein Kabelnetz zur Messzentrale geleitet, dort von einem Messverstärker empfangen und einer PC-Anlage übergeben, die die Daten verarbeitete, speicherte, über einen Bildschirm anzeigte und auf Wunsch ausdrückte. Die Anzeigen und Ausdrucke der wichtigsten Daten erfolgten in lagerichtiger, bildlicher Darstellung, was die rasche Information sehr erleichterte (Bild 10). Von Hand in den Computer einzugeben waren lediglich die an den vier Monitoren abgelesenen Horizontalbewegungen sowie, nach jedem Neueinrichten der Hubpressen, die jeweiligen Stapelhöhen, um auch die früher erwähnten Pressenneigungen, Knickwinkel und Exzentrizitäten laufend zu erhalten.
