# Sanierung von Beton

Autor(en): **Kies, Walter**

Zeitschrift: **Schweizer Ingenieur und Architekt**

Band (Jahr): **97 (1979)**

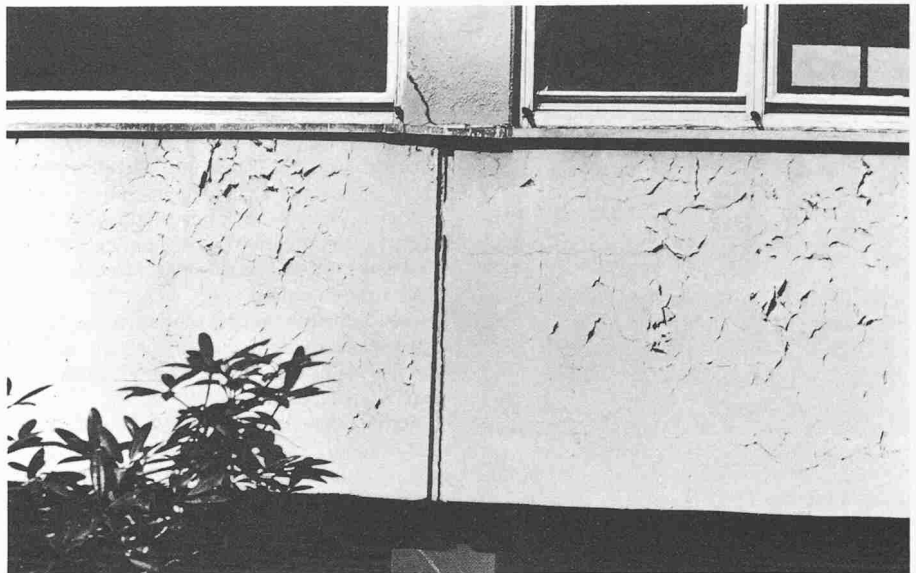
*Durch Bindemittelanreicherung in der Oberfläche und unterschiedliche Ausdehnungskoeffizienten von Beton- und Oberfläche (Sinterhaut) entstehen Risse, die durch einen normalen Anstrich durchgehen und zu Abblätterungen führen*

Diese Rissbildungen entstehen vorwiegend auf Glattbeton-Oberflächen und sind mit dem Auge oft nicht erkennbar. Wird die Oberfläche jedoch nass gemacht, heben sich die Risse deutlich ab. Entstanden sind die Anstrichschäden, weil beim Erstanstrich die Rissbildung in der Oberfläche nicht vorlag oder aber nicht beachtet wurde. Folglich wurden keine Anstrichstoffe, die für die Rissüberbrückung konzipiert sind, angewandt. An den Rissen drang Wasser ein und durchfeuchtete den Anstrichuntergrund. Haftungsstörungen sind die Folge, die nun teilweise oder auf ganzer Fläche vorliegen. Altanstriche dieser Art sind in ihrer Tragfähigkeit fragwürdig und sollten eingehend geprüft werden (Klebeband-Abrissprobe). Bei unbefriedigender Haftung sind sie restlos zu entfernen.

**Problemlösung:** Beim Erneuerungs- wie auch beim Erstanstrich müssen die Betonflächen mit einem Lösungsmittelhaltigen Imprägniergrund (Tiefgrund) vorbehandelt werden. Nur so ist es möglich, derartige Oberflächen zu egalisieren und die einwandfreie Haftung der nachfolgenden Beschichtungen zu erreichen.

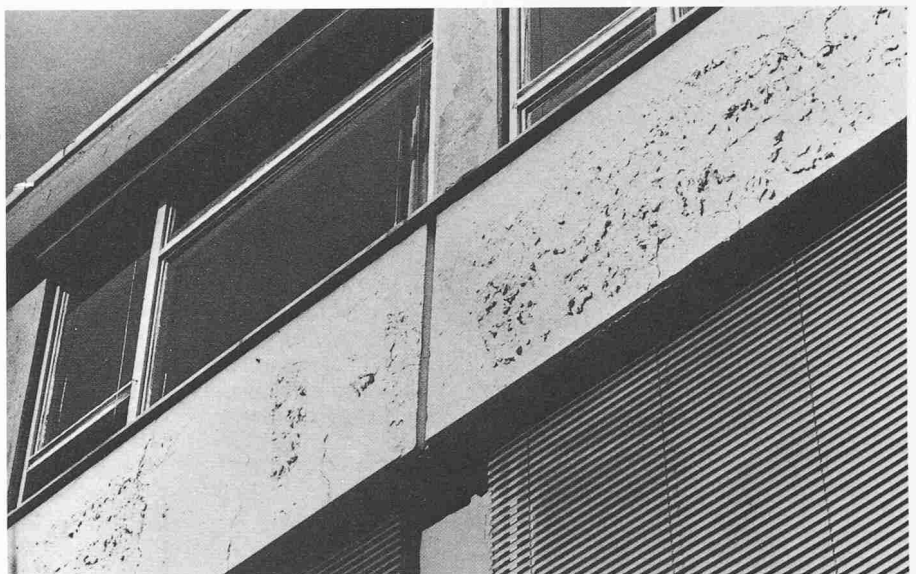
*Bei ungenügend abgedeckter Bewehrung entstehen durch thermische Belastungen Volumenveränderungen, die zur Rissbildung führen*

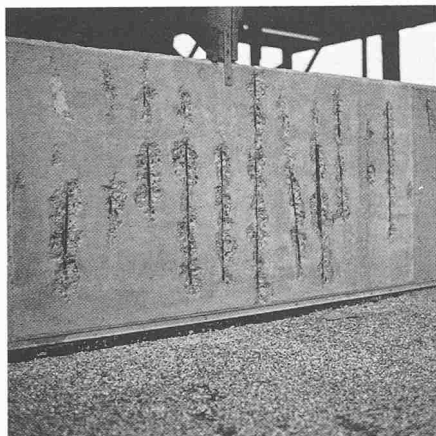
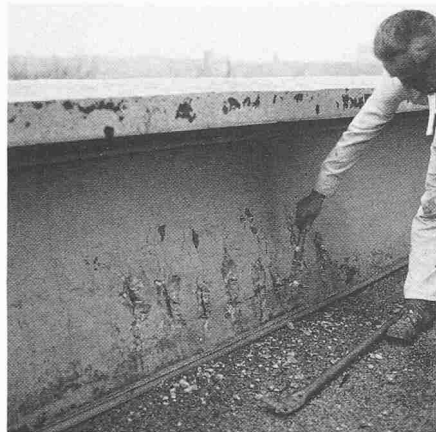
Abgesprengte Betonteile über der Bewehrung müssen sorgfältig entfernt werden, damit die Bewehrung durch anstrichtechnische Behandlung vor weiterer Korrosion geschützt werden kann

**Problemlösung:** Die freiliegenden Bewehrungen müssen unbedingt so gut wie möglich entrostet werden. Dann sind Metall und die im Bewehrungsbereich liegenden und vorge reinigten Betonflächen mit einem stark alkalisch reagierenden Material zu behandeln. Versuche mit mineralischen Mörteln oder Zementschlämmen, die sich für diesen Zweck anbieten würden, ergaben bei Langzeitversuchen nicht den erwarteten Erfolg. Es gab Haftungsprobleme und neue Absprengungserscheinungen.

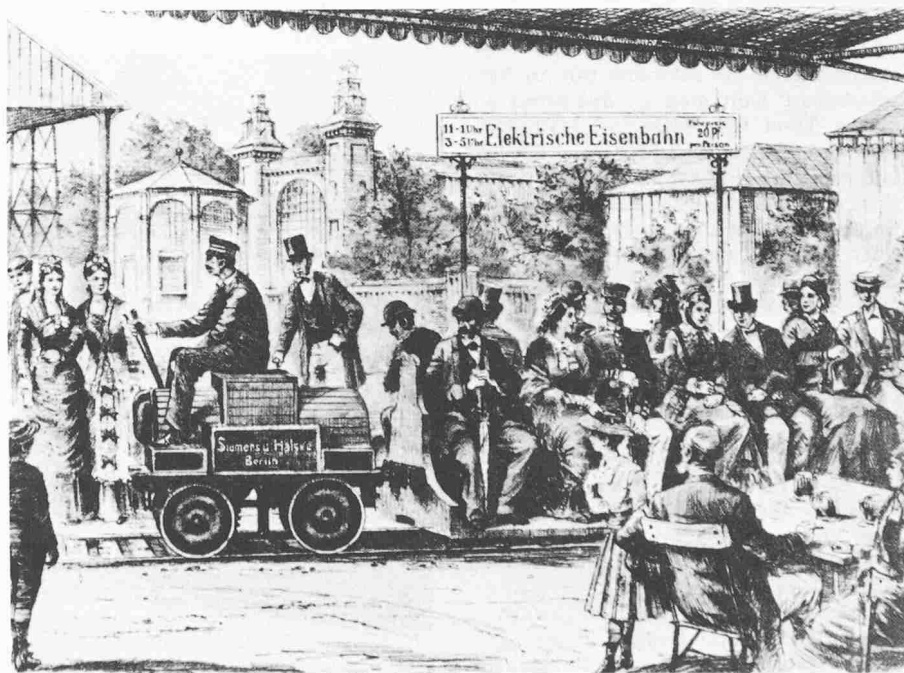
Auf dem Gelände der Berliner Gewerbeausstellung setzte sich am 31. Mai 1879 zum erstenmal ein Schienenfahrzeug mit Hilfe von Strom und Elektromotor in Bewegung. Werner von Siemens hatte diese erste elektrische Lokomotive der Welt konstruiert. Sie zog drei kleine sechssitzige Wagen über eine 300-Meter-Rundstrecke. Der geglückten Premiere vom 31. Mai folgten während der Dauer der Ausstellung noch rund 5000 weitere Fahrten
