# Das Erdbeben von Thessaloniki 1978 und seine Folgen

Von Giannis Dragos, Thessaloniki

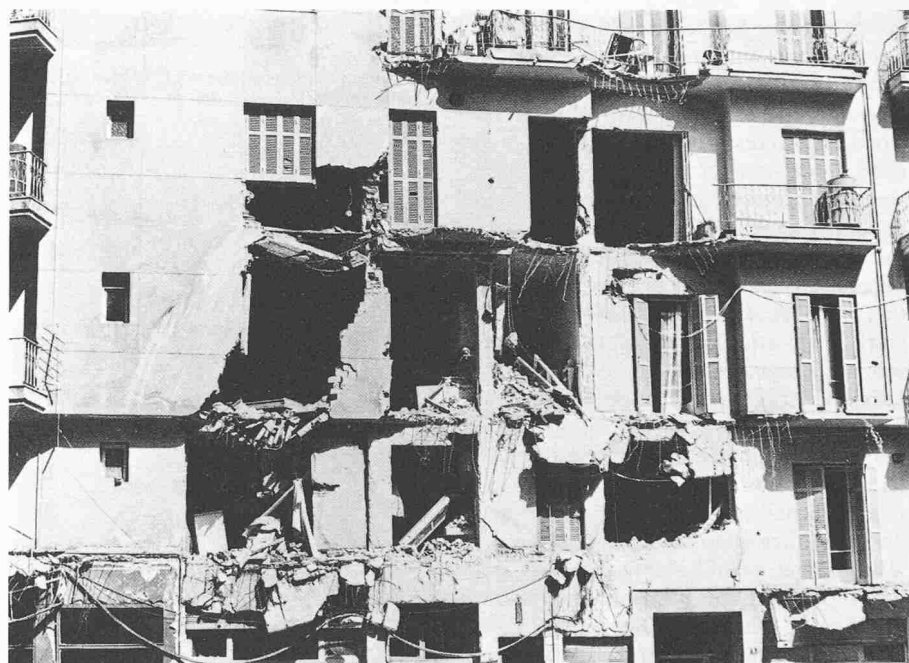
Fassadenschäden, verursacht durch den Einsturz des gegenüberliegenden 9stöckigen Gebäudes. Sekundäre Schäden infolge zu geringem Gebäudeabstand

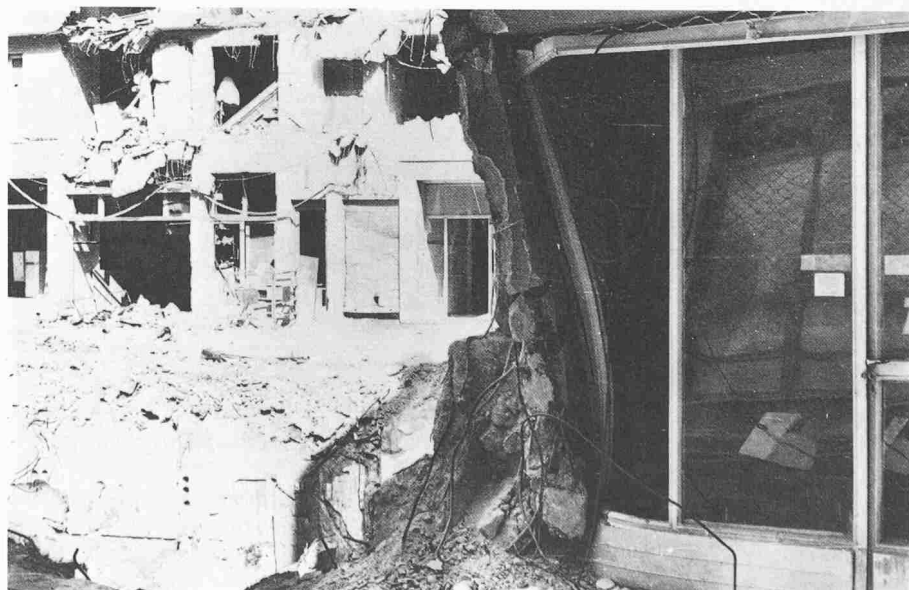
Schäden, verursacht durch den Einsturz des benachbarten Gebäudes, aber auch durch die direkte Einwirkung des Erdbebens (Knicken einer Tragwand)

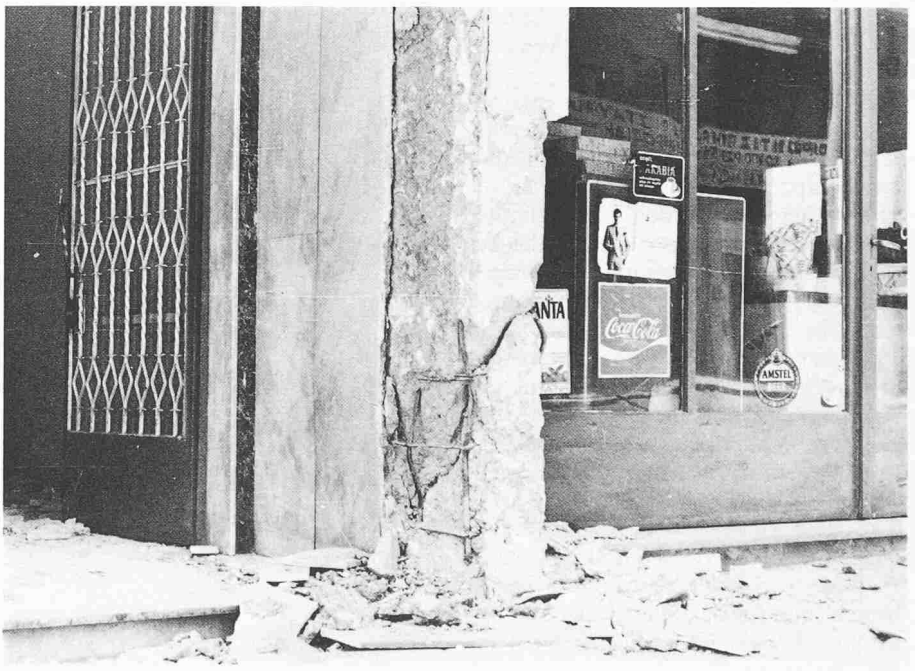
Die meist 8–10geschossigen, durchwegs in Betonskelett-Bauweise erstellten Gebäude in der *Innenstadt* haben zwar grösstenteils Schäden abbekommen, doch ist nur ein einziges 8geschossiges Wohnhaus eingestürzt (40 Tote) und nur etwa 80 sind total unbewohnbar geworden. Interessanterweise zeigten sich – bei geschlossener Bauweise – die meisten und grössten Schäden an nicht tragenden Elementen bzw. Trennwänden, durchgehend in den dritten Obergeschossen (ca. 8 bis 9 m über dem Boden), wobei die Eckhäuser besonders stark und auch in den anderen Geschossen betroffen wurden. Anders ist es bei der tragenden Konstruktion bzw. Stützen, die meistens ca. 80 cm oberhalb der Erdoberfläche Schäden erhielten (abknickten).

Geknickte Stützen der Tragkonstruktion, etwa 50 cm über dem Erdboden

gen «Auf- und Zuklapp-Bewegung» der aneinandergereihten, aber mit voneinander unabhängigen Skelettstützensystemen erstellten Häuser. Dabei sind jene Gebäude besonders gefährdet, deren Böden nicht auf gleicher Höhe liegen wie die der Nachbarhäuser, weil die nicht dafür berechneten Stützen durch die Schubkraft der schweren Bodenkonstruktion des Nachbarhauses geknickt werden.
