# La restauration de la cure de Prilly VD

## La restauration de la cure de Prilly VD

### Cure de Prilly – principes de l'intervention

## Rapport archéologique

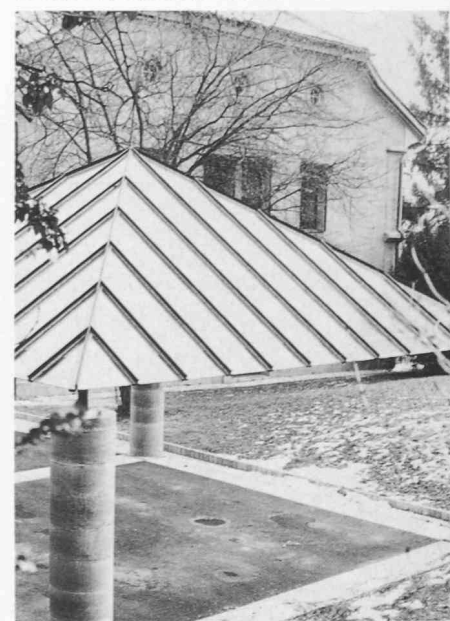
Le couvert à voitures dans la cour

Cour d'accès au nord: toiture du couvert à voitures, porche d'entrée au jardin. Grilles sur mur de jardin. Vitrage de séparation hall – cuisine dans nouvel appartement. Grilles sur sauts-de-loup.

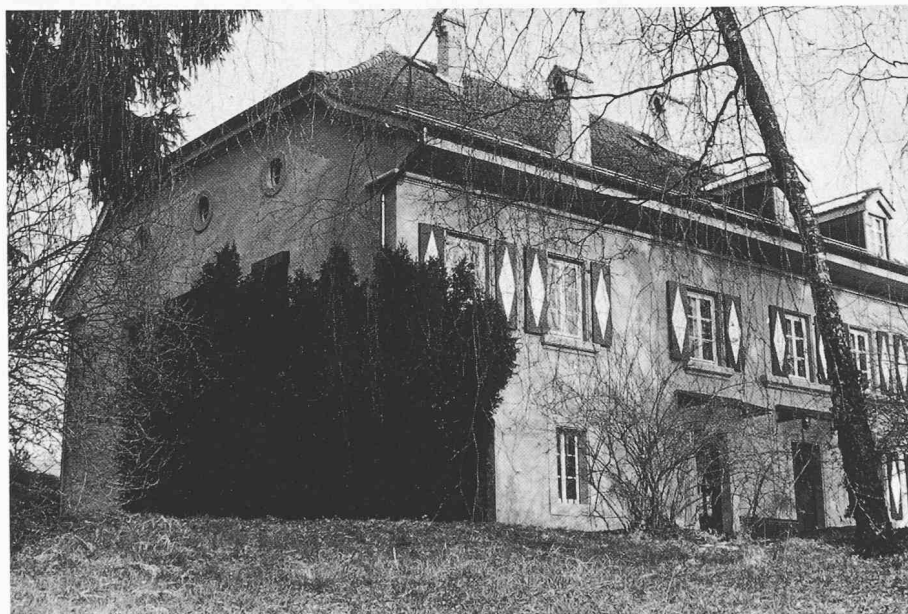
Vue de l'ancienne partie rurale du bâtiment

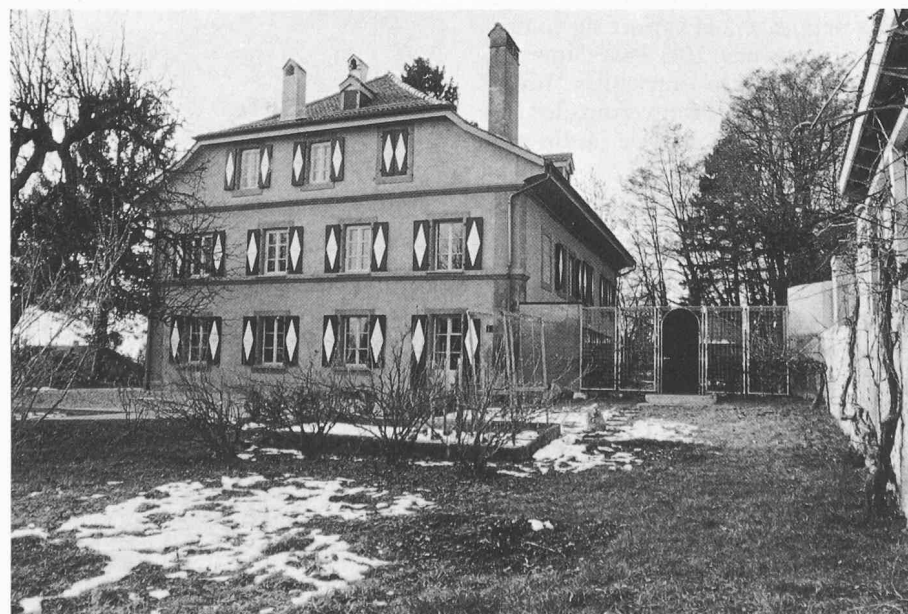
La démolition de l'ancienne annexe permet de rééquilibrer la façade et de mettre en relation la cour et le jardin

Démolition de l'annexe de la cure, d'une dépendance de jardin, des sols des locaux chauffés non excavés, de divers galandage dans nouvel appartement. Démolition partielle et restauration du mur du jardin. Assainissement des fondations, drainage partiel. Construction de piliers en tubes ciment pour le couvert à voitures, de paliers en béton pour les entrées au sud, le sas coupe-vent au nord et l'entrée du jardin. Percements de nouvelles ouvertures en façade N.O.
