# Die Kunstbauten an der N2/N8 bei Hergiswil: Anpassungen und Neubauten

Zeitschrift: **Schweizer Ingenieur und Architekt**

## Anpassungen und Neubauten

Von Herbert Stalder und Pierre Lehmann, Hergiswil

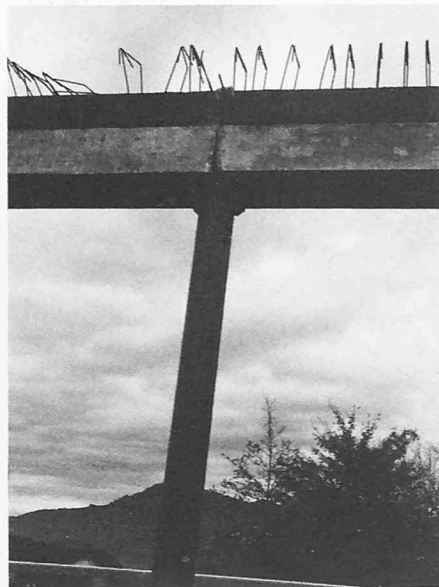
Bild 2. Konstruktives Detail. Runde Stahlstütze auf Mittelmauer. Vorfabrizierte Längsträger mit Anschlussarmierung für die Rippenplatten

Über die ganze Länge der Lärmschutzgalerie wurden *Stahlstützen* (ROR-Profil, Ø 267 mm, Sorte Fe 360, Güte B) verwendet. Der Stützenabstand beträgt a = 5,00 m und die Stützhöhe H = 2,80 bis 3,00 m (Bild 2).

Bei den Dilationsfugen des Überbaus ist jeweils nur eine Stütze vorgesehen. Auf deren Kopfplatte gewähren zwei Lastblocklager die auftretenden Verschiebungen (Bild 2).

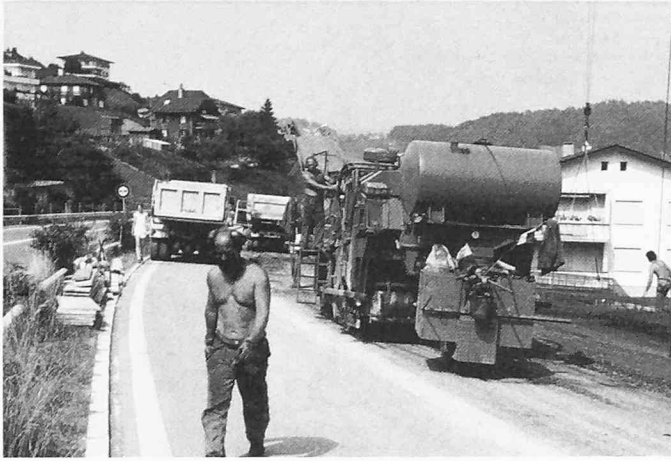
Bild 5. August 1980: Fräsarbeiten auf den seeseitigen Fahrspuren. Verkehrsführung: Gegenverkehr auf der Bergseite

wurden pro Arbeitstag 20 m<sup>3</sup> Galeriedach montiert und mit Überbeton versehen. Die Bilder 5–8 zeigen vier Momentaufnahmen der einzelnen Bauphasen im Abschnitt Nord (Baulos 33 «Trasse» und Baulos 60 «Galerie»).

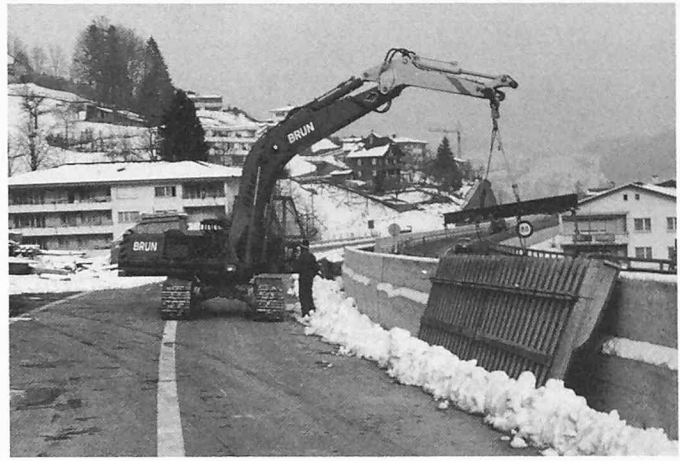
Bild 6. Januar 1981: Bau der New-Jersey-Mauer. Verkehrsführung: Gegenverkehr auf der Seeseite

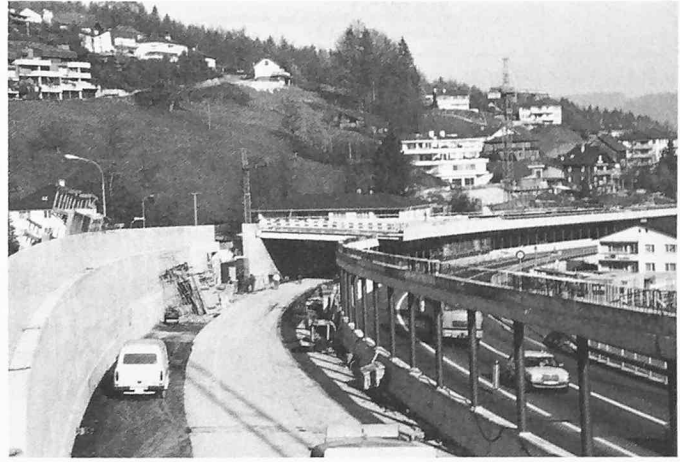
Bild 8. Nov. 1981: Versetzen der Betonrippenplatten auf Rückwand und Längsträger über der Mittelmauer. Verkehrsführung: Gegenverkehr auf der Seeseite

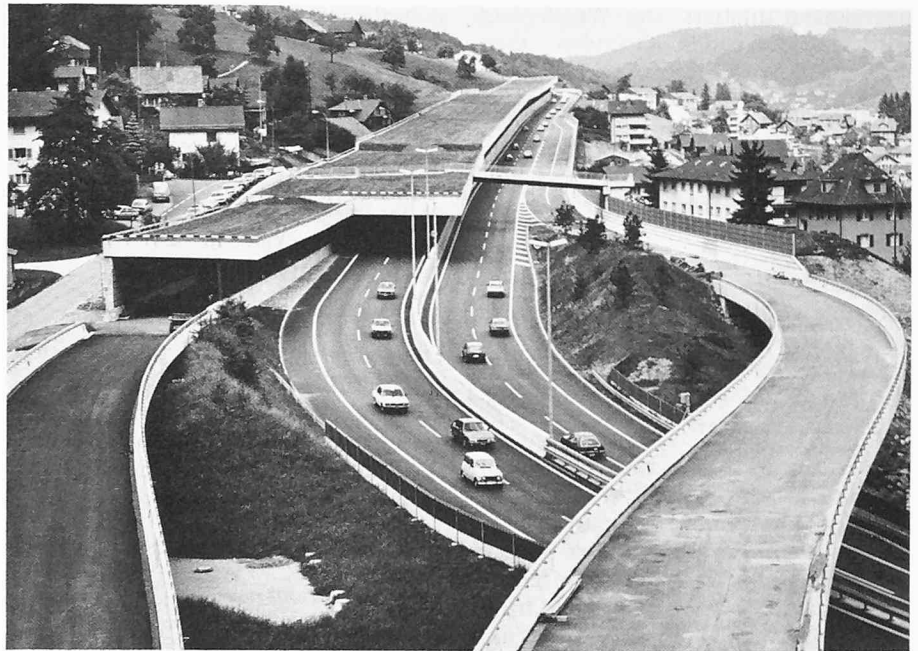
Bild 12. Anschluss N2/N8. Brücken (Baulos 42), Trasse (Baulos 15) und Lärmschutzgalerie (Baulos 62). Blick vom Loppertunnel in Richtung Norden

Der Anschluss der Nationalstrasse N8 an die Nationalstrasse N2 erfolgt im Südteil von Hergiswil (Bild 1). Folgende *Kunstabauten* waren notwendig: Wendeplatz vor dem Nordportal, Brücke West und Brücke Ost (Bild 12).

Die *Rampenbrücken* (Bild 12) haben eine Fahrbahnbreite von 6,90 m und sind bei einer Länge von 175,6 m bzw. 126 m als Durchlaufträger mit fünf Feldern ausgebildet. Die Spannweiten liegen zwischen 18 und 48 m. Mit dieser statisch ungünstigen Aufteilung war auf die Überquerung der N2 und auf bestehende Gebäude Rücksicht zu nehmen. Die Stützhöhen variieren von 4,35 bis 16,50 m. Im Grundriss sind die Brücken leicht gekrümmt, z. T. «S-förmig» ( $R = \pm 300$  m bzw. 500 m).
