Nichtrostende Bewehrung

Autor(en): **Hunkeler, Fritz / Bäurle, Lukas**

Zeitschrift: **Tec21**

Band (Jahr): **136 (2010)**

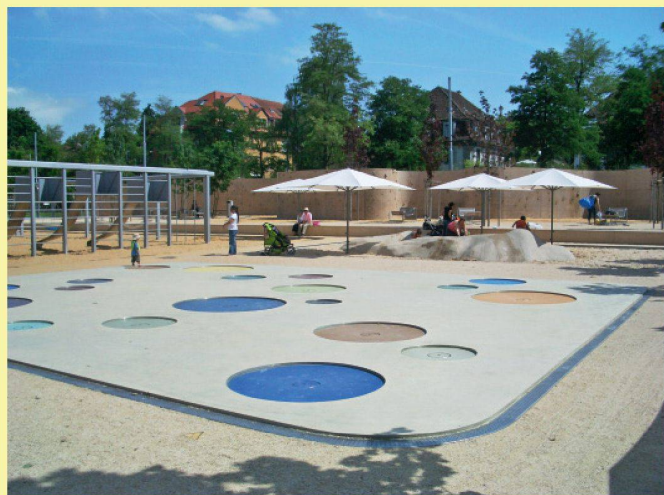
**Kinderspielplatz Zürichhorn, Stadt Zürich: fugenlose Betonplatte**

Die alte Anlage aus dem Jahr 1959 mit Planschbecken wich einem modernen und ästhetisch ansprechenden Spielplatz mit farbigem Wasserspiel. Speziell im Bereich der Aussparungen für die Wasserdüsen konnte eine minimale Rissbildung nicht verhindert werden. Um die gewünschte Dauerhaftigkeit der Betonplatte trotzdem sicherzustellen, wurde deshalb für die obere Bewehrungslage nichtrostender Stahl verwendet.

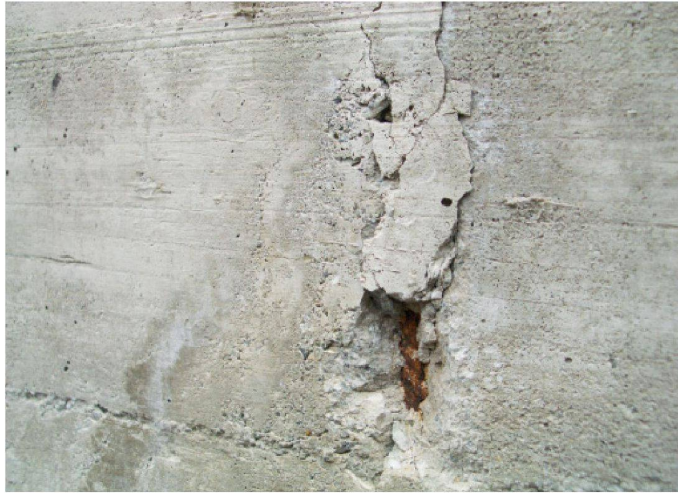
03 Korrosionsschaden (Fotos/Tabelle: TFB AG)

Korrosionsschäden an Hochbauten aus Stahlbeton (Abb. 3) sind relativ häufig und ihre Sanierung kostspielig. Ursache ist praktisch ausnahmslos die Korrosion der Bewehrung infolge Karbonatisierung des Betons. Durch die Reaktion des Zementsteins mit dem CO_2 der Luft sinkt der pH-Wert des Betonporenwassers. Dadurch geht der Korrosionsschutz der normalen, unlegierten Bewehrung mit der Zeit verloren, und der Stahl beginnt zu korrodieren. Wegen der entstehenden Korrosionsprodukte entstehen zunächst Risse und später sogar Betonabplatzungen. Der für Abplatzungen nötige Korrosionsabtrag liegt üblicherweise bei einigen Zehntelmillimeter – Risse können aber schon bei einem geringeren Abtrag entstehen. Insbesondere bei mittlerer oder schwankender Betonfeuchtigkeit ist die Karbonatisierungsgeschwindigkeit mittel bis hoch, und die Korrosionsgeschwindigkeit erreicht maximale Werte.

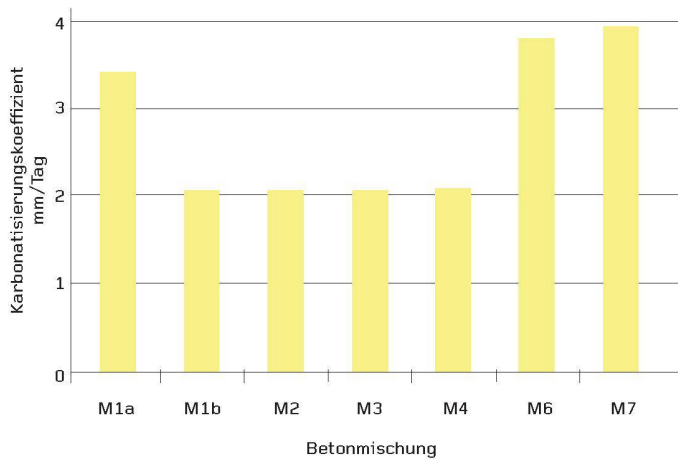
05 Karbonatisierungskoeffizient der verschiedenen Betonsorten: Mischungen M1b bis M4 sind Betone mit CEM I, CEM II/A-LL und unterschiedlichem Flugaschegehalt. M1a weist einen höheren w/z-Wert auf. M6 ist ein Beton mit Blähglas. M7 ist ein Beton mit CEM-II/B-LL-Zement.
