# Kriechbewegungen unterschätzt

Zeitschrift: **Tec21**

Heft 5-6: **Bauen im Permafrost**

# KRIECHBEWEGUNGEN UNTERSCHÄTZT

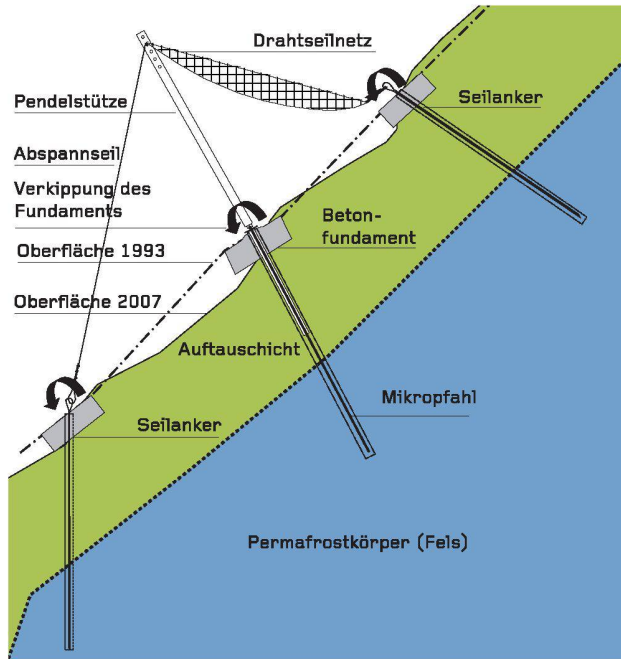
1999 und 2007 um 0.47 m horizontal verschoben und 0.38 m gesetzt. Auch hier waren die Verschiebungen, mit durchschnittlich 0.1 m allein im Sommer 2003, besonders stark. Diese ausgeprägten Kriech- und Setzungenbewegungen verursachten zunehmend Schäden an den Schneenetzen. Differentielle Verschiebungen der einzelnen Fundamente veränderten die ursprüngliche Geometrie ganzer Netzreihen (Abb. 1), was zu ungleichmässigen Belastungen und erhöhten Zwängungen führte. Infolge talseitigen Verkippens der Stützenfundamente kugelten die Gelenke der Pendelstützen aus, die Netze drohten einzustürzen. Ausserdem legte die Oberflächenerosion einzelne Fundamente frei, was die Stabilität der Mikropfähle reduziert und zum Versagen führen kann. Die Zustandsbewertung der Schneenetze gemäss der technischen Richtlinie<sup>2</sup> zeigte, dass nach einer Nutzungsdauer von nur 17 Jahren sechs Reihen in die Zustandsklasse 2 (schadhaft) und zwei Reihen in die Klasse 3 (schlecht) eingeordnet werden mussten. Die Lawinenverbauung wurde daraufhin 2008 saniert.

02 Prinzipskizze eines Schneenetzes im Permafrosthang «Wisse Schijen». Die Oberflächenerosion des Hanges und die daraus resultierende Freilegung und Verkipfung der Fundamente sind dargestellt

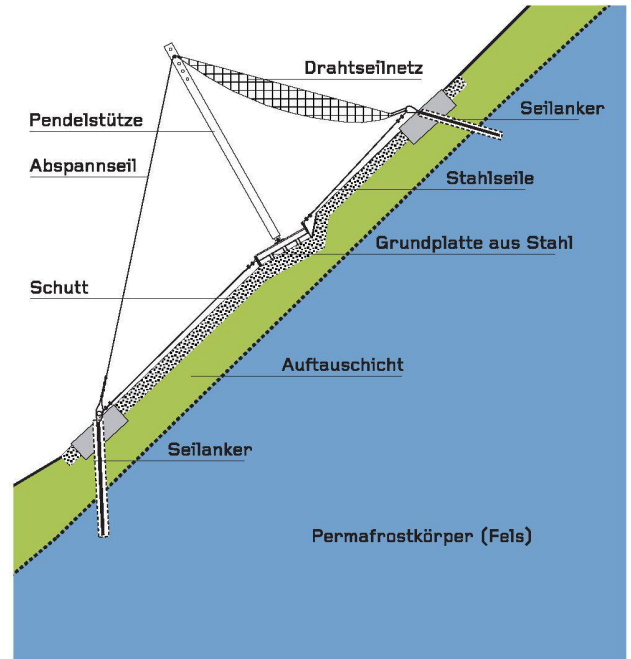
03 Prinzipskizze eines Schneenetzes mit Grundplatte aus Stahl unter der Pendelstütze

Um die Nutzungsdauer des Systems zu verlängern, wurden unter den Pendelstützen der «schlechten» Schneenetzeihen «schwimmende» Grundplatten aus Stahl anstelle der Mikropfahlfundamente installiert (Abb. 3). Die 90 × 90 cm grossen Grundplatten sind mit Drahtseilen an den berg- und den talseitigen Seilankern der Schneenetze befestigt. Sie reagieren weniger empfindlich auf Hangbewegungen und können normalerweise mit Seilzügen neu

ausgerichtet werden. Je nach Tragfähigkeit des Baugrundes werden solche Grundplatten in eine Ausgleichsschicht aus Magerbeton eingebettet (z.B. bei wenig tragfähigen Böden) oder wie im vorliegenden Fall direkt auf die Bodenoberfläche gelegt. Gleichzeitig wurden zwei neue Bohrlöcher abgeteuft und instrumentiert, denn die alten waren infolge der Verformungen unbrauchbar geworden. Mit ihnen werden der Permafrost und die Hangstabilität weiterhin überwacht, um kritische Zustände zu erkennen.

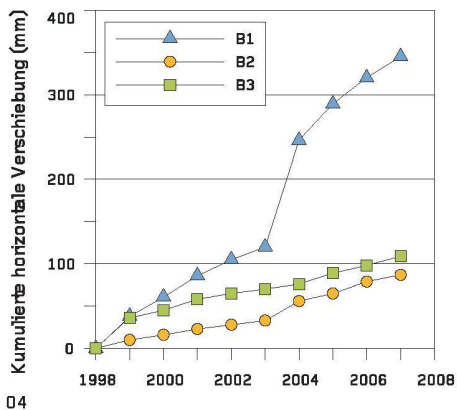
Die Messungen zeigen, dass die Permafrosttemperaturen, die zwischen –0.5 und –1.5°C schwanken, relativ hoch sind. Die Mächtigkeit der Auftauschicht beträgt gemäss den Temperaturmessungen rund 1.8m – im Hitzesommer 2003 war sie etwa 0.1m stärker. Die horizontalen Bohrlochdeformationen in Talrichtung sind in der Regel gleichmässig und kleiner als 5cm pro Jahr. Eine Ausnahme war die in einem Bohrloch gemessene horizontale Verschiebung um 12.6 cm im Sommer 2003 (Abb. 4). Die Fundamente haben sich zwischen

04 Kumulierte horizontale Bohrlochdeformationen in 1 m Tiefe in drei Bohrlöchern (B1 bis B3) auf «Wisse Schijen» zwischen 1998 und 2007. Die Auswirkung des Hitzesommers 2003 ist im Bohrloch B1 klar ersichtlich. Das Bohrloch befindet sich zwischen den beschädigten Schneenetzeihen (Abbildungen: SLF)
