# Restaurierung der Klosterkirche Bellelay BE

Autor(en): **Gerster, Alban**

Zeitschrift: **Das Werk : Architektur und Kunst = L'oeuvre : architecture et art**

Heft 3: **Altstadtschutz - Denkmalpflege**

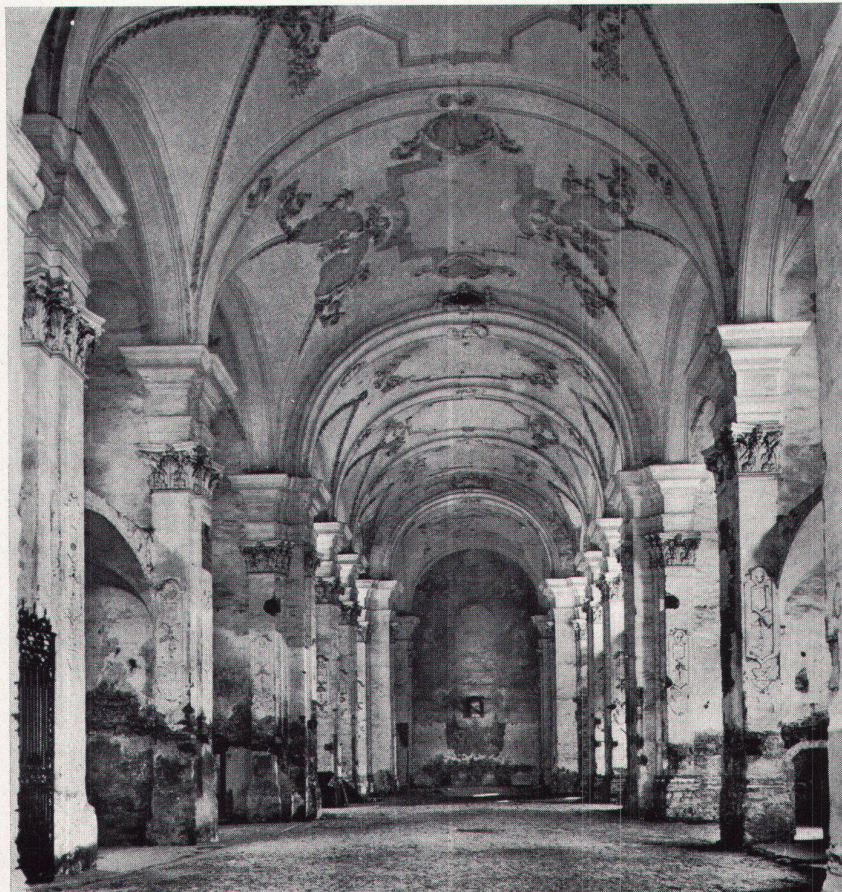
2  
Kircheninneres vor der Restaurierung  
Intérieur de l'église avant la restauration  
Interior of the church prior to the restoration

Im Verlaufe dieser Zeit wurden alle irgendwie noch verwendbaren Materialien herausgerissen. Es verschwanden die Bodenbeläge, die Bleiverglasungen und die eisernen Fenster, die Emporenbrüstungen und alle Türen. Auf der Empore wurde das Backsteingewölbe über dem südlichen Seitenschiff ausgebrochen, um einen Zugang zum Estrich zu schaffen, weil die Holztreppe im Nordturm, die ursprünglich hierfür diente, ihren Platz in irgendeinem Bauernhause gefunden hatte.

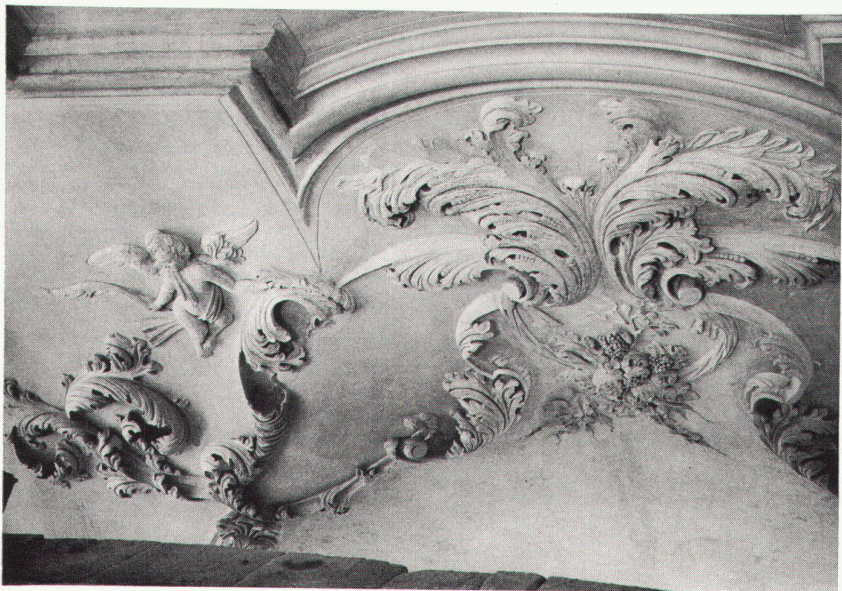
4

Nach der Restaurierung  
Après la restauration  
After restoration

Die Restaurierung des Innenraumes verlangte die Ergänzung der stark beschädigten barocken Stuckornamente in einem Umfang, wie sie unseres Wissens in der Schweiz noch nie ausgeführt wurde. Von den Gewölben waren große Teile heruntergefallen, und soweit die Kapitelle von den Emporen aus erreichbar waren, hatten sich die Besucher während Jahrzehnten den Stuck abgeschlagen und als Souvenir mitgenommen. Die Restaurierung der Stuckarbeiten wurde von der Firma Griessler in Zug ausgeführt. Fast überall konnten die fehlenden Teile nach den noch vorhandenen ergänzt werden. Nur an drei Fensterumrahmungen im Chor und an der Empore mußten für einige

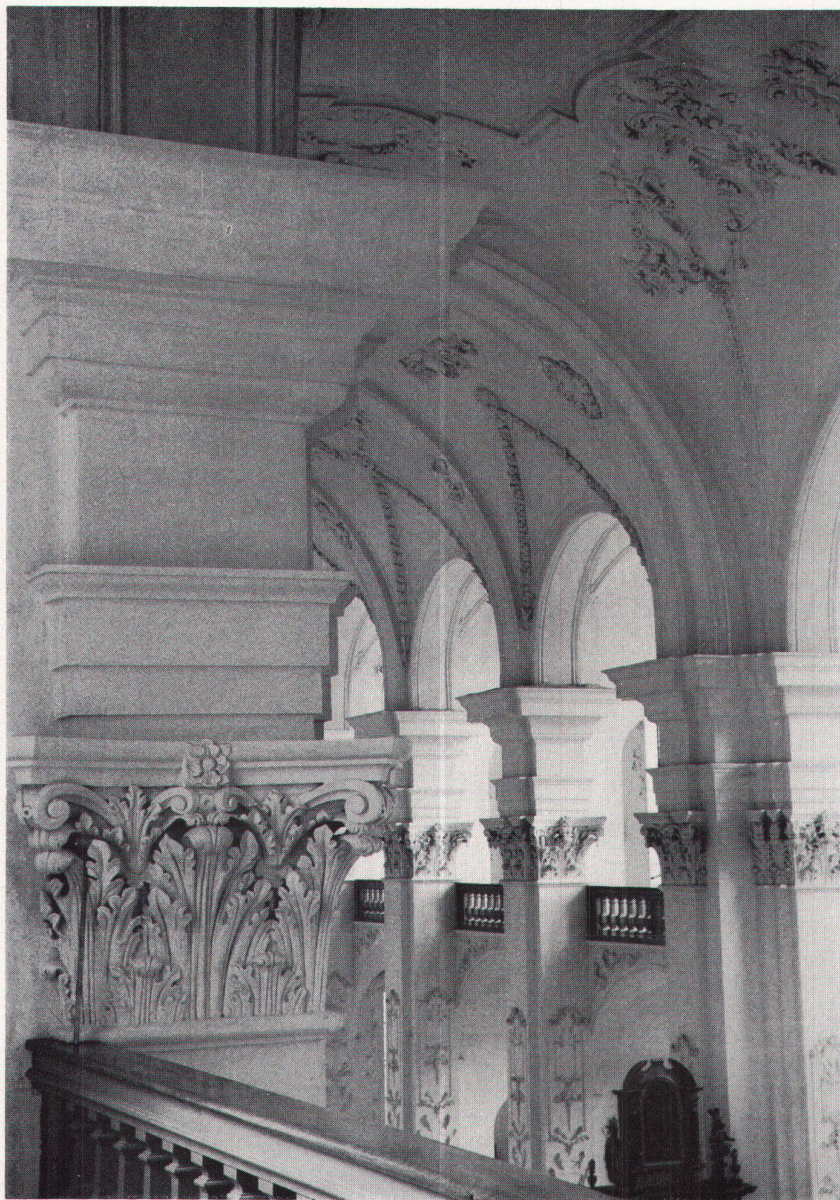
6  
Blick von der nördlichen Empore zum Mönchschor nach der Restaurierung  
Vue prise de la tribune nord vers le chœur des moines, après la restauration  
View from the north gallery toward the collegiate choir, after the restoration

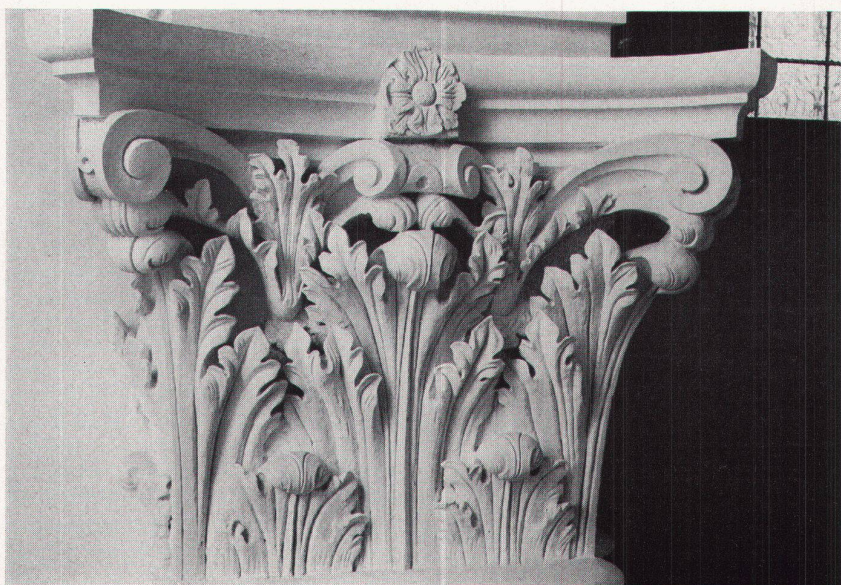
7  
Pfeilerkapitell nach der Restaurierung. Die Gefahren der Ergänzung: Korrektheit und Glätte  
Chapiteau de pilier après la restauration  
Capital of pillar after restoration
