Restaurierung der Kathedrale St. Gallen

Autor(en): **Grünenfelder, Joseph**

Zeitschrift: **Das Werk : Architektur und Kunst = L'oeuvre : architecture et art**

Heft 3: **Altstadtschutz - Denkmalpflege**

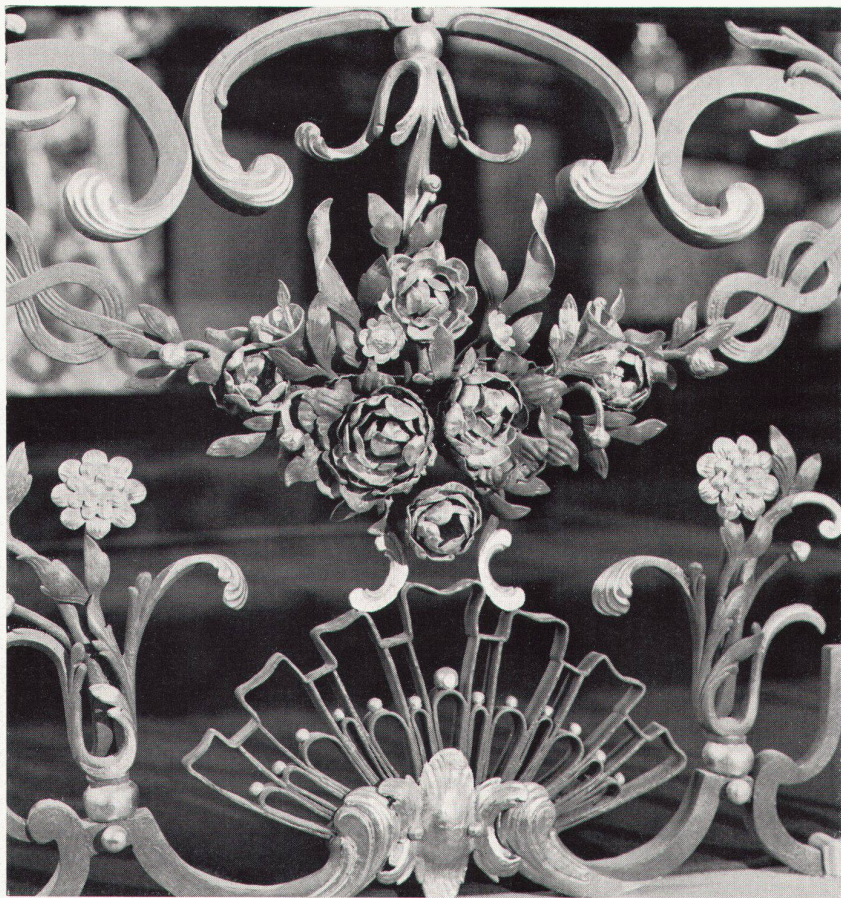
11
Detail des Chorschrankengitters von Joseph Mayer (1771)
Détail de la grille du chœur par Joseph Mayer (1771)
Detail of the choir screen by Joseph Mayer (1771)

Das Chorgitter erhielt seinen ursprünglichen Grün-Gold-Klang zurück. Seine Erhaltung ist wesentlich für die Wirkung des Kirchenraumes und ist, selbst schon dem Louis XVI verpflichtet, wichtiges raumverschleifendes, also barockes Element in dem von einer klassischen Haltung geprägten Bauwerk. Ihm fällt die Aufgabe zu, den Auftakt zu der die symmetrische Anlage der Baukörper nicht beachtenden, den Chor bevorzugenden Ausstattung mit rotmarmornen Stuckaltären, Chorgestühl und Hochaltar zu bilden. Ein neuerrichteter Altar in der Rotunde trägt den Forderungen der neuen Liturgie nach der Zelebration in unmittelbarer Nähe der Gemeinde Rechnung.

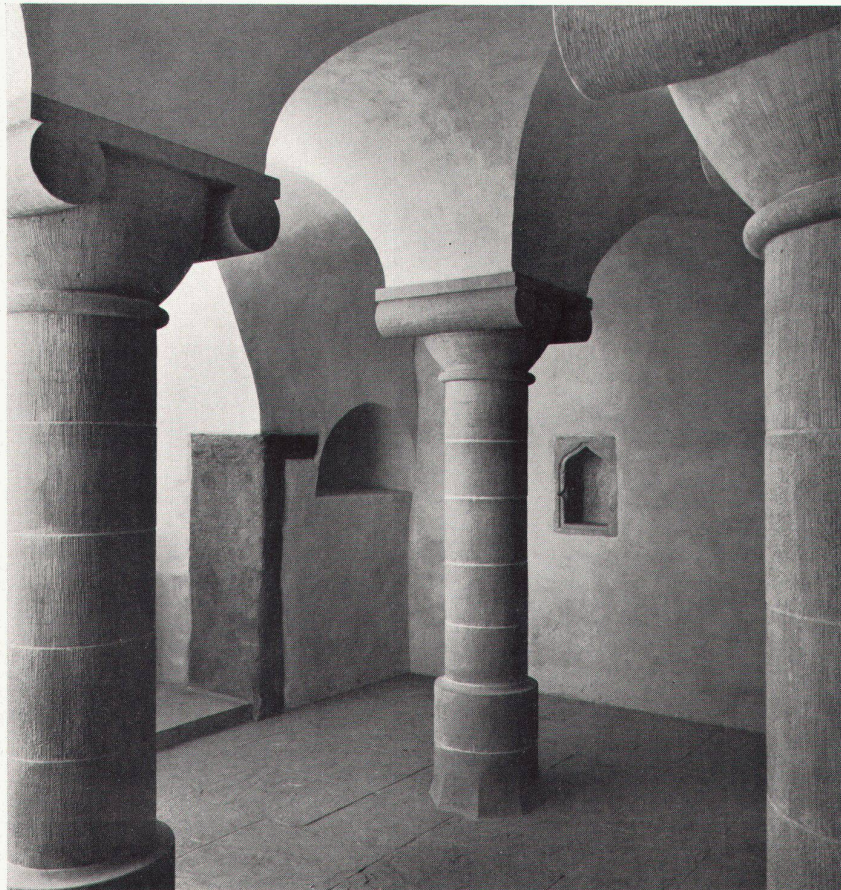
12
Otmarskrypta nach der Restaurierung
Crypte de Saint Otmar, après la restauration
Otmars' Crypt after the restoration

Die Krypten unter Hochaltar und Empore – Bestandteile schon der Vorgängerbauten und ins hohe Mittelalter zurückreichend – wurden nach sorgfältiger Restauration wieder zugänglich gemacht und dienen als Grablege der letzten drei St. Galler Fürst-äbte (Galluskrypta) und der Bischöfe, die seit 1824 Herren des Gotteshauses sind (Otmarskrypta).
