# Materialtechnische Untersuchungen und Bruchversuch an einer 20 Jahre alten vorgespannten Brücke über die alte Glatt bei Zürich

Zeitschrift: **Schweizerische Bauzeitung**

Band (Jahr): **96 (1978)**

## Materialtechnische Untersuchungen und Bruchversuch an einer 20 Jahre alten, vorgespannten Brücke über die alte Glatt bei Zürich

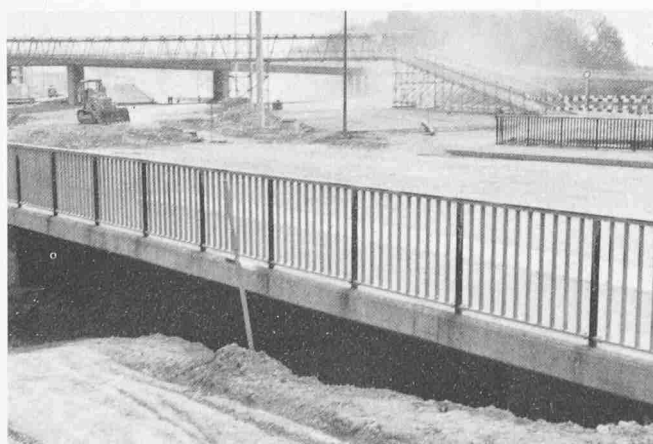
Bild 1. Blick von der Nordseite der Brücke im Vordergrund in Richtung Osten  
View from the north of the bridge in the foreground, running eastwards

Im Jahre 1954 wurde beim Ausbau der *Hauptverkehrsstrasse A von Zürich nach Winterthur* eine neue Brücke über die alte Glatt bei Schwamendingen erstellt. Es handelt sich um eine *vorgespannte Strassenbrücke*. Wegen des Autobahnbaues musste sie abgebrochen werden (Bild 1).

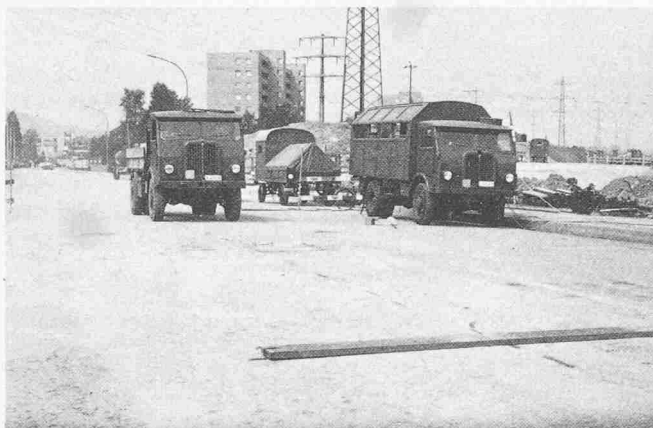
Bild 4. Das Fahrzeug links diente als Versuchsfahrzeug. Im Vordergrund ist das für «Sprungversuche» bereitgelegte Brett sichtbar  
The vehicle left served as the test vehicle. In the foreground is the board laid ready for the «bump test»

verursacht durch ein Einzelfahrzeug, durch Messungen zu bestimmen. Damit diese *Schwingungsmessungen* durchgeführt werden konnten, fuhr ein Lastwagen mit einer Gesamtmasse von 15 t mit verschiedenen Geschwindigkeiten zwischen 5 km/h und 40 km/h in der Längsachse der Fahrbahn ( $\triangleq$  Brückenmitte) über die Brücke (Bild 4). Mit Messgeräten wurden nur die *vertikalen* Schwingungen der Brücke an verschiedenen Stellen gemessen und aufgezeichnet. Um den Einfluss einer allfälligen Unebenheit der Fahrbahn auf die Stossempfindlichkeit der Brücke festzustellen, wurde in einem sog. *Sprungversuch* ein 50 mm dickes und 280 mm breites Brett in Brückenmitte ebenfalls mit dem Lastwagen überfahren.

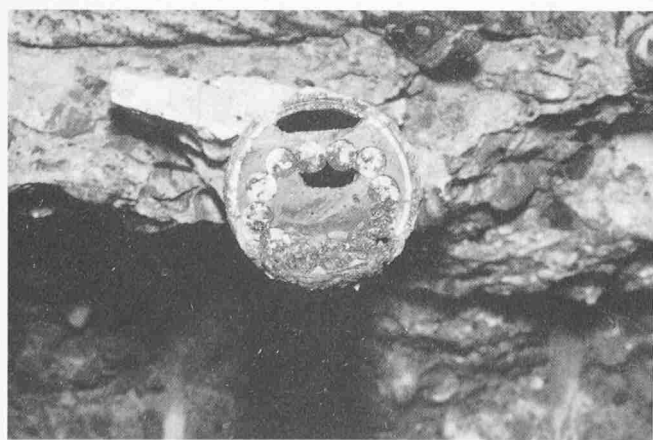
Kabel zuliessen (Bild 8), da keine Steigrohre in Kabelmitte vorhanden waren. Die Oberflächen der Hohlräume waren oft mit einem weisslichen, aus Kalkausscheidungen aus dem Wasser bestehenden Belag überzogen.

Bild 8. Längskabel im Streifen S2. Schnitt des Kabels direkt vor dem Ankerkopf, Seite Wallisellen. Hohlräume an der Oberseite des Kabels erkennbar  
Longitudinal cable in strip S2. Section of the cable directly before the anchor head, Wallisellen side. Voids on the upper side of the cable recognisable.

Rein *äusserlich* zeigten sich die Spannkabel hinsichtlich Korrosion und Verankerung *in gutem Zustand*. Ebenso wurde eine starke Haftung zwischen dem Konstruktionsbeton und dem Hüllrohr festgestellt. Nach dem Öffnen der Hüllrohre konnte auch das Innere der Vorspannkabel untersucht werden. Im grössten Teil (95%) der untersuchten Kabel kamen kleinere Hohlräume in der sonst sehr dichten und kompakten Mörtelfüllung zum Vorschein. Diese Hohlräume (Zwickel) entstanden durch Luftblasen beim Einpressen des Mörtels in die Hüllrohre, die ein Entweichen der Luft nur an den Enden der
