DAS ALTE RATHAUS IN LICHTENSTEIG

Von Walter Fietz

Wir haben also gleichsam den *Modellfall einer glücklichen Restaurierung* vor uns. Der Verfasser möchte darlegen, wie es dazu kam und wie vorgegangen wurde, um zu diesem Resultat zu gelangen:

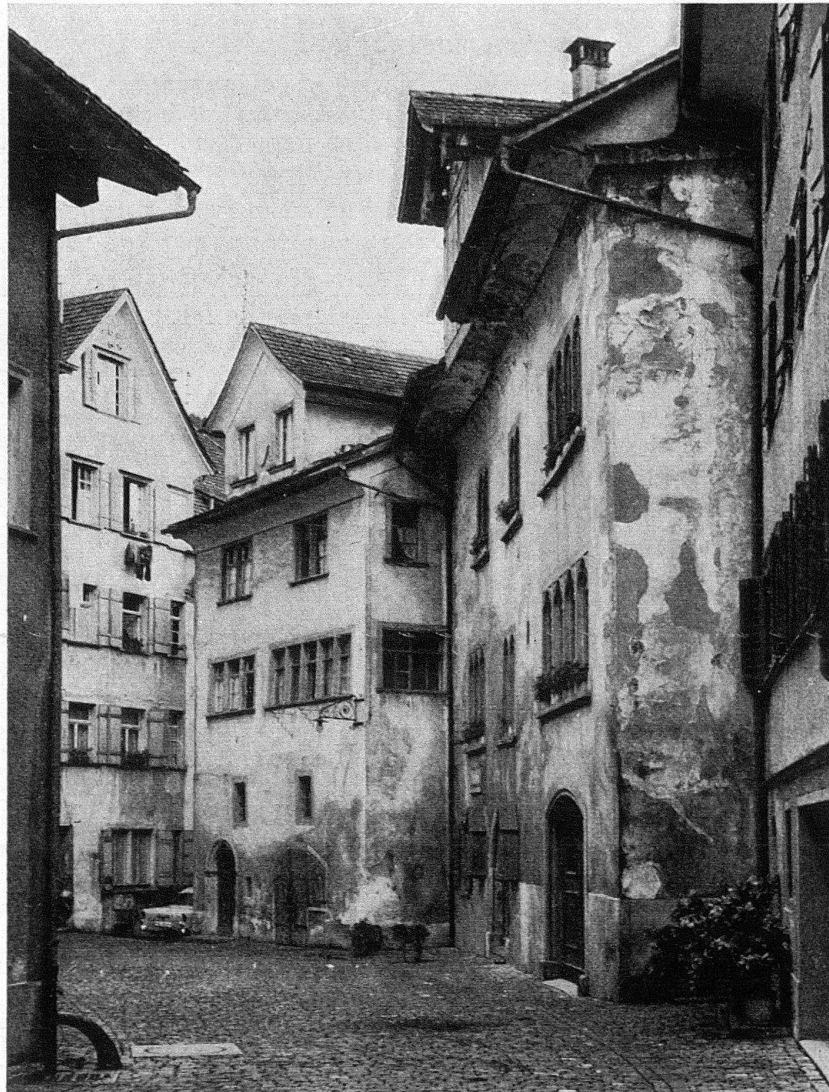
Abb. 1. Lichtensteig. Altes Rathaus, Zustand vor der Restaurierung

Der Zustand war bei Baubeginn sehr schlecht: unschöne Flicke wechselten ab mit abfallenden Putzpartien. Fenstereinfassungen, Gebäudeecken und Dachuntersicht hatten um 1920 von einem Zürcher Maler namens Appenzeller eine polychrome Dekorationsmalerei erhalten. Die Fenstereinfassungen in auffallend hartem Sandstein waren zum Teil noch original, zum Teil waren sie schon früher durch Kunststein ersetzt worden.

Unter den obersten, neueren Putzschichten kamen, wie eigentlich erwartet, aufgemalte Quader zum Vorschein, wobei vereinzelt zwei Farbschichten übereinander lagen (schwarzes Pigment, zum Teil lasierend). Ebenso waren die Fenstereinfassungen sehr dunkel, fast schwarz, gefaßt. Beim Neuverputz der Fassade wurde besonders und in Übereinstimmung mit den aufgefundenen, alten Partien darauf geachtet, ihn nicht auszuflichten. Der Putz läuft gleichsam «als Kleid» über das Bruchsteinmauerwerk hinweg. Maler Martin Rutz hat die ganze Bemalung abgepaust, ergänzt und in teilweise lasierender Technik neu aufgebracht.

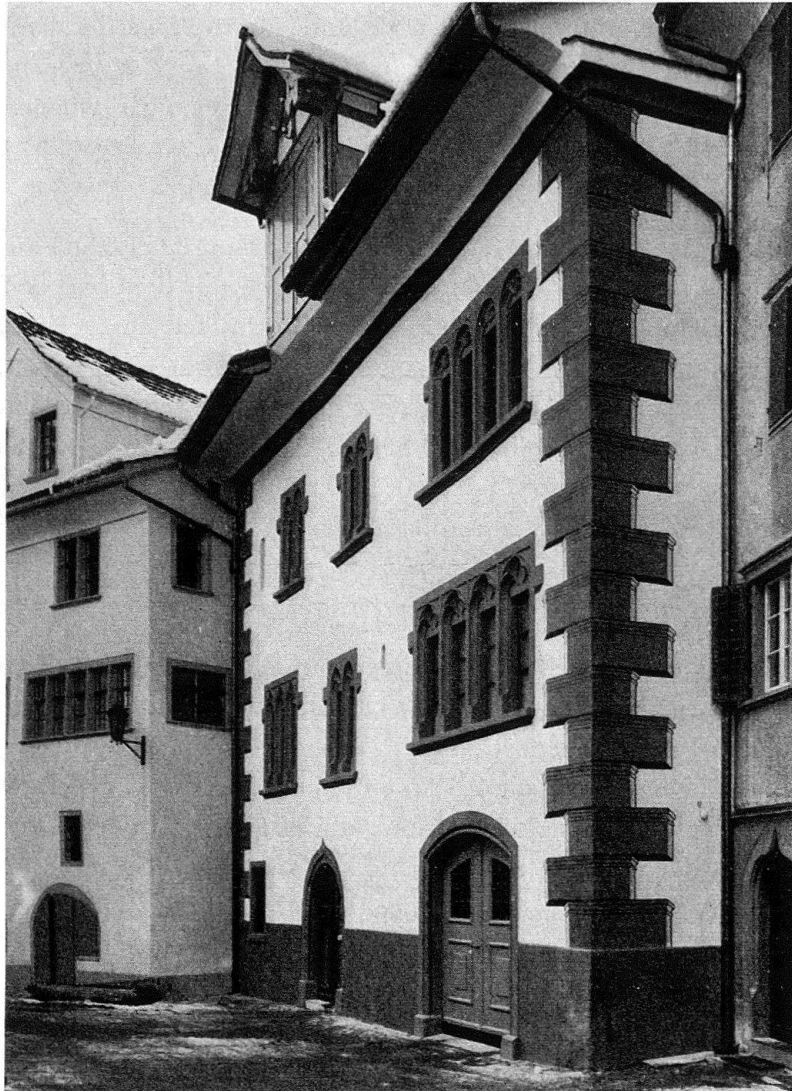
Abb. 2. Lichtensteig. Altes Rathaus, nach der Restaurierung von 1968

Der vorhandene, gelbbräunliche Besenwurf mochte samt der Loggia aus der Zeit kurz vor der letzten Jahrhundertwende stammen. Zusammen mit dem hell gehaltenen Sandstein der Fenstereinfassungen ergab sich ein «verkehrtes» Hell-Dunkel-Gefälle, eine eher langweilige und etwas fade Wirkung. Da der Besenwurf gut haftete, konnte auf einen Totalersatz verzichtet werden. Wir haben statt dessen eine rein mineralisch gebundene Putzschicht aufgebracht, die «al fresco» gekalkt wurde, in gebrochenem Weiß. Die Fenstereinfassungen erhielten wieder den alten, kräftig grauen Anstrich, das Holzwerk der offenen Dachuntersicht eine Teerölimprägung.

Das defekte Dach mußte vollständig umgedeckt werden, unter Ersatz von rund zwei Dritteln des alten Ziegelmaterials durch neue Biberschwanz-Ziegel, gemischt in verschiedenen Engoben. Originell wirkte vom offenen Estrich aus die stark gewundene, steile Dachfläche der SW-Seite. Die jüngeren vier Gauben (mit Kreuzfirst) der SW-Seite wurden durch zwei Schleppgauben ersetzt. Der Kaminhut ist eine Neuschöpfung.
