Toffen, Schloss

Neues zur Baugeschichte von Burg und Schloss

VOLKER HERRMANN UND LETA BÜCHI

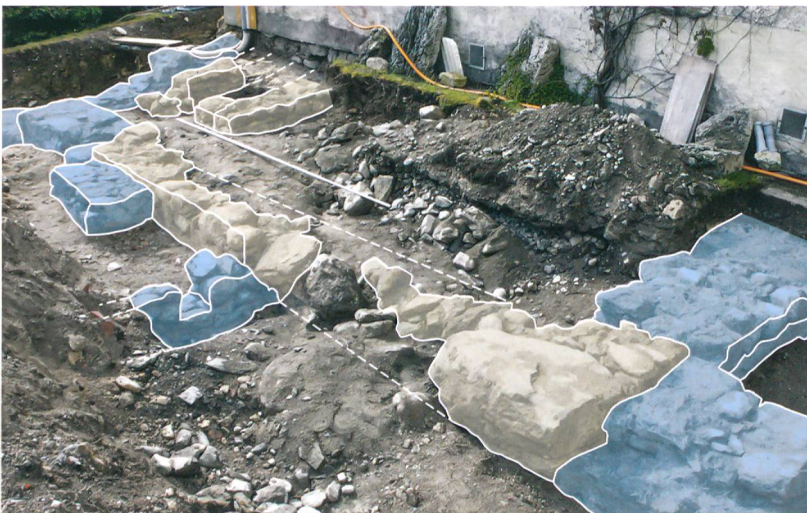
Abb. 3: Toffen, Schloss. Untersuchungsbereich nördlich des heutigen Schlosses mit Mauerresten der Vorgängerbauten (braun) und des Höchhus (blau). Blick nach Südosten.

Beim Bau der neuen Versorgungsleitungen wurden 2014 an der Nordostecke des Schlosses überraschend zahlreiche Gebäudereste angeschnitten und vom Archäologischen Dienst eingehend dokumentiert (Abb. 3 und 5). Die freigelegten Mauern stammen allesamt aus der Zeit vor Errichtung des heutigen Corps de Logis als neues Hauptgebäude der spätbarocken Schlossanlage. Einige Mauern reichen gar bis in mittelalterliche Zeit zurück und lassen sich der Burganlage zuweisen. Auf den Ansichten des 17. Jahrhunderts sind diese nicht mehr zu finden.
