Zeitschrift: **Schweizerische Bauzeitung**

Band (Jahr): **96 (1978)**

## Materialtechnische Untersuchungen und Bruchversuch an einer 20 Jahre alten, vorgespannten Brücke über die alte Glatt bei Zürich

Von Christoph Weder, Dübendorf

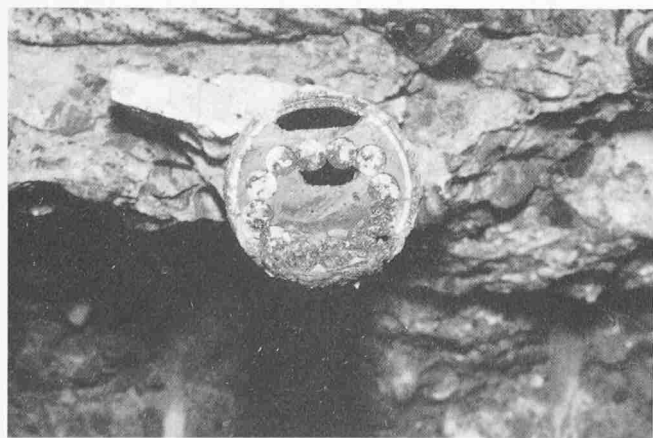
Rein *äusserlich* zeigten sich die Spannkabel hinsichtlich Korrosion und Verankerung *in gutem Zustand*. Ebenso wurde eine starke Haftung zwischen dem Konstruktionsbeton und dem Hüllrohr festgestellt. Nach dem Öffnen der Hüllrohre konnte auch das Innere der Vorspannkabel untersucht werden. Im grössten Teil (95%) der untersuchten Kabel kamen kleinere Hohlräume in der sonst sehr dichten und kompakten Mörtelfüllung zum Vorschein. Diese Hohlräume (Zwickel) entstanden durch Luftblasen beim Einpressen des Mörtels in die Hüllrohre, die ein Entweichen der Luft nur an den Enden der

Kabel zuliessen (Bild 8), da keine Steigrohre in Kabelmitte vorhanden waren. Die Oberflächen der Hohlräume waren oft mit einem weisslichen, aus Kalkausscheidungen aus dem Wasser bestehenden Belag überzogen.

Die *Umhüllung* der einzelnen Spanndrähte mit Mörtel war im grossen und ganzen sehr gut. Oft lag aber ein Teil der Drähte am Hüllrohr an, die dann an der Berührungslinie nicht mit Mörtel umhüllt waren, so dass es zur Korrosionsbildung kam. Die meisten Spanndrähte waren jedoch frei von jeglicher Korrosion.

Bild 8. Längskabel im Streifen S2. Schnitt des Kabels direkt vor dem Ankerkopf, Seite Wallisellen. Hohlräume an der Oberseite des Kabels erkennbar  
Longitudinal cable in strip S2. Section of the cable directly before the anchor head, Wallisellen side. Voids on the upper side of the cable recognisable.
