Notizen über die instandgesetzten Fresken an der Westwand der ehemaligen Dominikanerkirche in Konstanz

NOTIZEN ÜBER DIE INSTANDGESETZTEN FRESKEN AN DER WESTWAND DER EHEMALIGEN DOMINIKANERKIRCHE IN KONSTANZ

Von Elfriede Schulze-Battmann

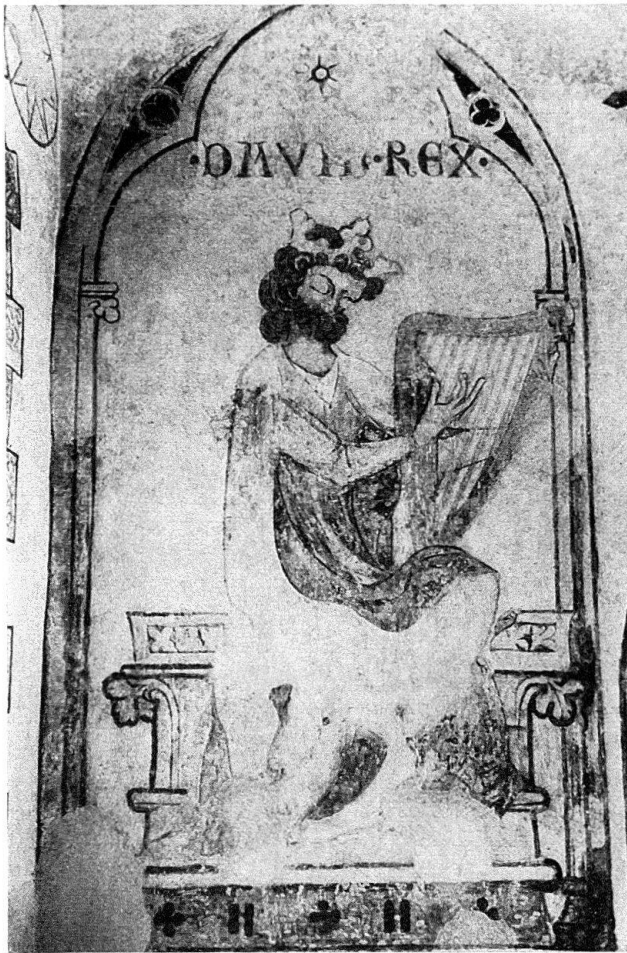
Abb. 1. Konstanz. Insel-Hotel, ehemalige Dominikanerkirche. Fresko an der Westwand: David Rex.
Nach der Restaurierung

der Freilegung in Abbildungen gezeigt⁹ (Höhe des ganzen Bildes: 4,20 m, Davids: 2,70 m). Nach Entfernen der Reste der zum Schutz stehengelassenen barocken Tüncheschicht, Vorfixieren mit Silikat und Reinigen mit destilliertem Wasser, Einputzen der großen, durch Balken eingestoßenen Löcher und zahlreicher Pickelhiebe und ihrer Eintönung mit Silikatfarbe ist das Bild viel heller, klarer und farbig intensiver geworden. Allerdings hat sich nach Entfernen von Mörtelresten des Verputzes des ausgehenden 19. Jhs. der Ausdruck der Augen sehr verändert (Abb. 1).

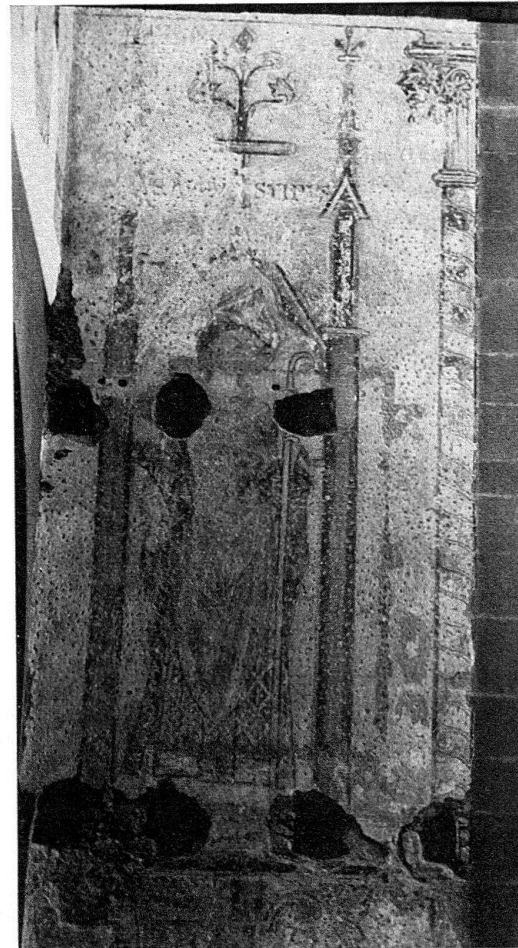
Abb. 2. Konstanz. Insel-Hotel, ehemalige Dominikanerkirche. Südflügel

Auch das Wandgemälde des in einem Tabernakel stehenden «S. AVGVSTINVS» in dem unteren südlichen Teil, der durch Balkenlöcher in Schulterhöhe besonders beeinträchtigt war (Abb. 2: die hellen Stellen sind Reste der barocken Tünche), hat an Klarheit und Farbigkeit sehr gewonnen (Höhe von der Blattkonsole bis zum oberen Abschluß des Bildes¹⁰: 6,75 m, von Augustin: 3,50 m). Nur bei großen Fehlstellen in den Architekturteilen wurde vereinzelt eine gerade Linie matt ergänzt, um den Zusammenhang herzustellen. Die zahlreichen Pickelhiebe wurden an diesem Heiligen wie an den anderen Figuren nur leicht eingetönt, aber keine Linien nachgezogen. Beide Augen und

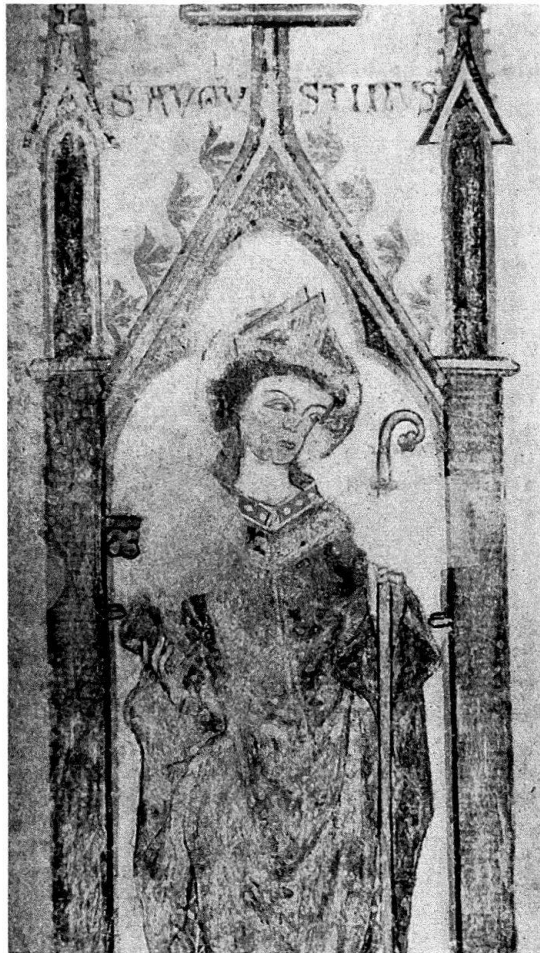
Abb. 3. Konstanz. Insel-Hotel, ehemalige Dominikanerkirche. Fresko an der Westwand: S. Augustinus, Detail. Zustand nach der Restaurierung

der Mund sind nicht gestört, hingegen ist die Nase des Heiligen durch die dort unebene Oberfläche entstellt (Abb. 3).

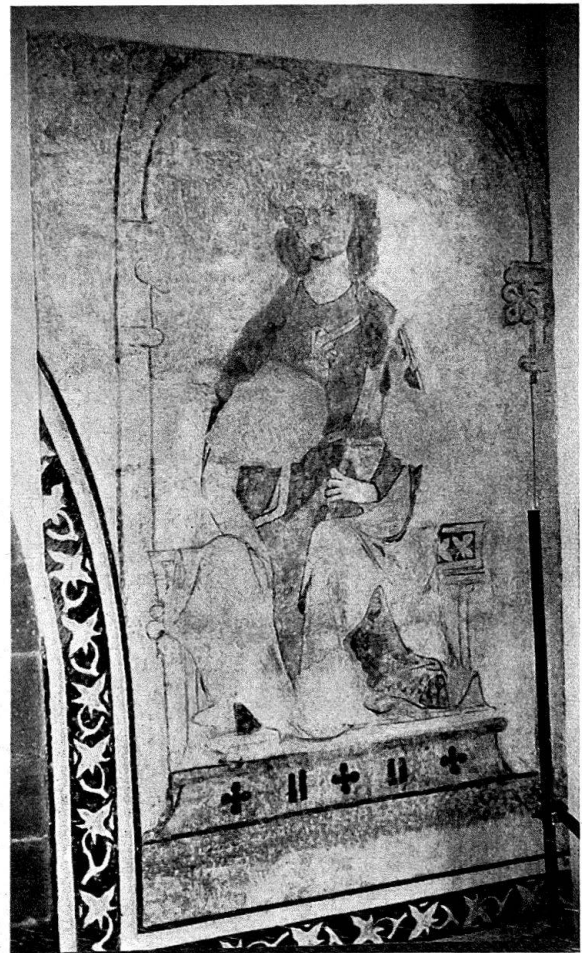
Abb. 4. Konstanz. Insel-Hotel, ehemalige Dominikanerkirche. Fresko an der Westwand, oberer Teil, nördliche Hälfte: Sitzende Figur mit Szepter. Zustand nach der Restaurierung

Daß König David rechts einer Sitzfigur entsprechen mußte, war selbstverständlich, ein Thron und Gewandfalten zeichneten sich auch ab. Der Kopf war aber schemenhaft und ist auch nach der Konservierung nicht eindeutig zu identifizieren (Abb. 4). Bedauerlicherweise hört die Malschicht heute an der Stirn auf; schwache horizontale Linien mit Punkten könnten den Ansatz einer Krone, eines mit Steinen geschmückten Reifes oder eines verzierten Bandes andeuten. Die Haarpartien sind wie bei David rötlich-goldbraun, aber hier nicht sorgfältig gelockt, sondern seitlich vom Gesicht aufgebauscht und durch

feine Striche gegliedert, die in ihren unregelmäßigen Kurven nicht original wirken, jedoch zur Freskomalerei gehören und nicht wie andere Striche (wie zum Beispiel im Gesicht Davids) leicht zu entfernen sind. Der Mantel dieser Sitzfigur ist goldbraun wie die Haare. Es wäre verwunderlich, wenn der Maler diese Farbe – als Abwechslung zum hellblauen Mantel Davids – gewählt hätte, wenn er Zöpfe oder lange offene Haarsträhnen in der gleichen Farbe darüber fallen lassen wollte. Die wahrscheinlich zufällig stärker erhaltenen braunen Streifen auf dem Mantel schließen jedoch diese Möglichkeit nicht aus und könnten zur Annahme verleiten, daß es sich um eine weibliche Figur handelt; naheliegen würde die Königin von Saba. Dann wäre der auf dem linken Knie aufgestützte und mit der linken Hand gehaltene Gegenstand wohl als Szepter zu ergänzen. Auffallend ist das helle Band, mit dem der Mantel mit der Rechten über dem grünen Gewand gehalten wird, weil an der rechten kaum beschädigten Schulter keine Spuren des Bandes zu finden sind, obwohl im Schoß zwei Bänder sichtbar sind. Die Doppellinien an der linken Schulter der Sitzfigur könnten Korrekturen des Malers sein oder eine schmale Borte andeuten. Der nach der Mitte, König David zugewandte Blick ist trotz Pickellöchern in den Augäpfeln im Ausdruck klarer als bei David. Bei der rechten Sitzfigur wurde auch an König Salomo gedacht, der wie die Königin von Saba ebenfalls oft in Verbindung mit König David dargestellt wurde. Beide Könige sind als Propheten auch mit dem Neuen Testament in Beziehung zu setzen, zum Beispiel zu den Kirchenvätern wie Augustin, so daß zu der horizontalen Zusammengehörigkeit auch eine senkrechte Beziehung der Dargestellten an dieser Wand möglich wäre.

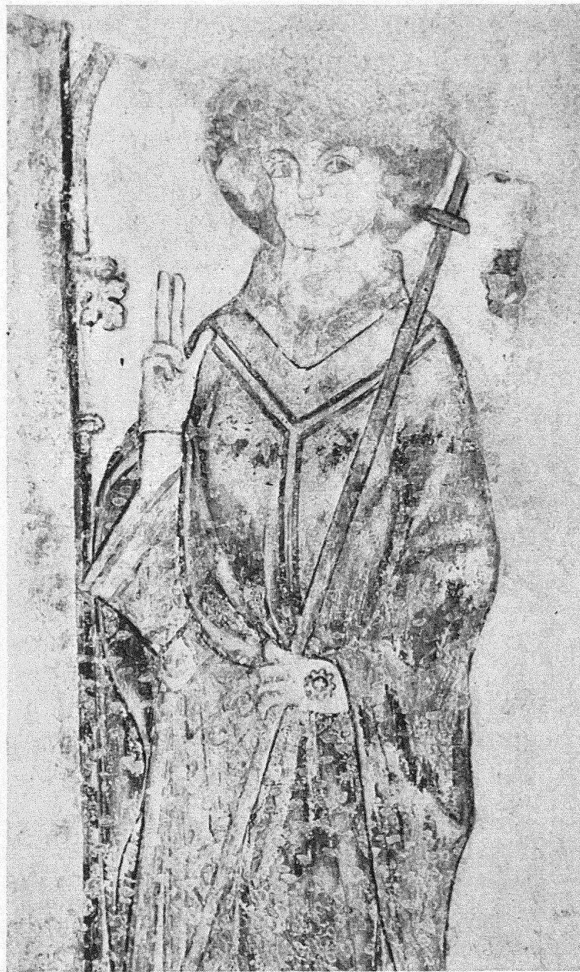
Abb. 6. Konstanz. Insel-Hotel, ehemalige Dominikanerkirche. Fresko an der Westwand, unterer Teil, nördliche Hälfte: (St. Nikolaus?), stehende Heiligenfigur, Detail. Zustand nach der Restaurierung

Erfreulich ist neben der Deutung des zweiten Bischofs auch sein Erhaltungszustand innerhalb der noch vorhandenen Fragmente. Die Farben sind kräftiger als bei den Gewändern der drei anderen, wohl dank dem weniger intensiven Lichteinfall auf die untere Zone des Nordteils der Westwand. Desgleichen sind die Konturen von Augen, Nase und Mund in seinem Gesicht am wenigsten verletzt. Zur genaueren Betrachtung der Einzel-

heiten wurde hier ein kleinerer Ausschnitt – ohne Tabernakel – gewählt als bei Augustinus (Abb. 6).
