Neubau der Bahnlinie durch das Rutschgebiet

Zeitschrift: **Schweizer Ingenieur und Architekt**

VON ANTON F. STEFFEN,
LUZERN

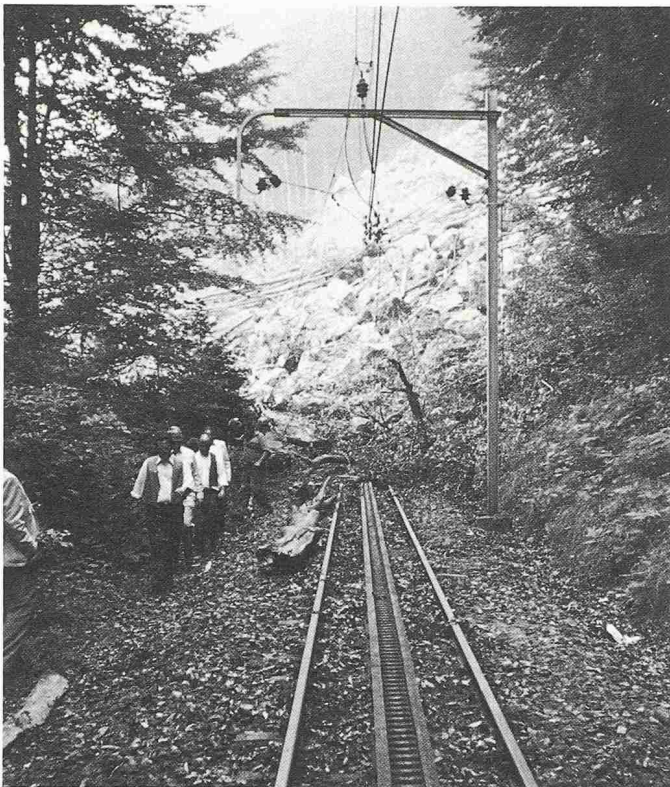
Bild 1. Die zerstörte Brüniglinie

Wer sich in den Regentagen Mitte September in das Chaos von Felsbrocken, Bäumen, Resten von Schienen und Fahrleitungen begab, hätte es nicht gewagt, eine Prognose für den Wiederaufbau der unterbrochenen Brüniglinie zu stellen. Man stand da, fast wie der Esel am Berg (Bild 1).

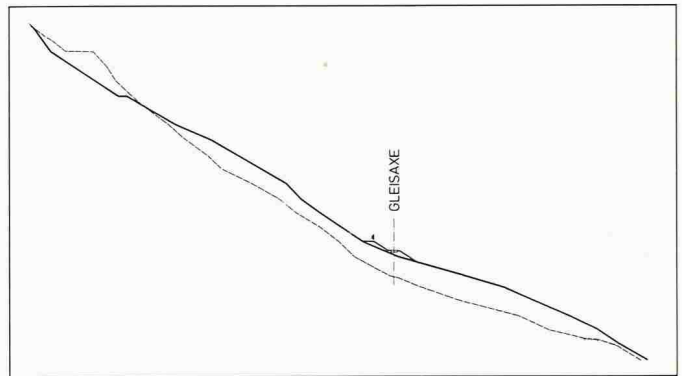
Bild 2. Die Projektidee: Trassierung im Rutschhang ohne Beeinflussung der Gesamtstabilität

nichts im Wege. Unsere Projektidee bestand darin, ein Trasse zu bilden, welches die Gesamtstabilität nicht tangierte, für den Rutschhang aber bloss eine kosmetische Veränderung darstellte (Bild 2). Als weitere Randbedingungen galten:

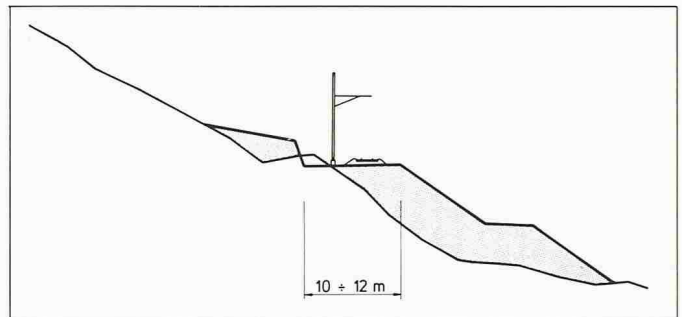
Bild 3. Typisches Querprofil des Bahntrassees im Rutschhang

Das Rohplanum für die Bahn wurde auf einer Breite von 10-12 Metern ausgelegt (Bild 3 + 4). So konnte genügend Raum geschaffen werden für allfällige seitliche Gleiskorrekturen und es blieb

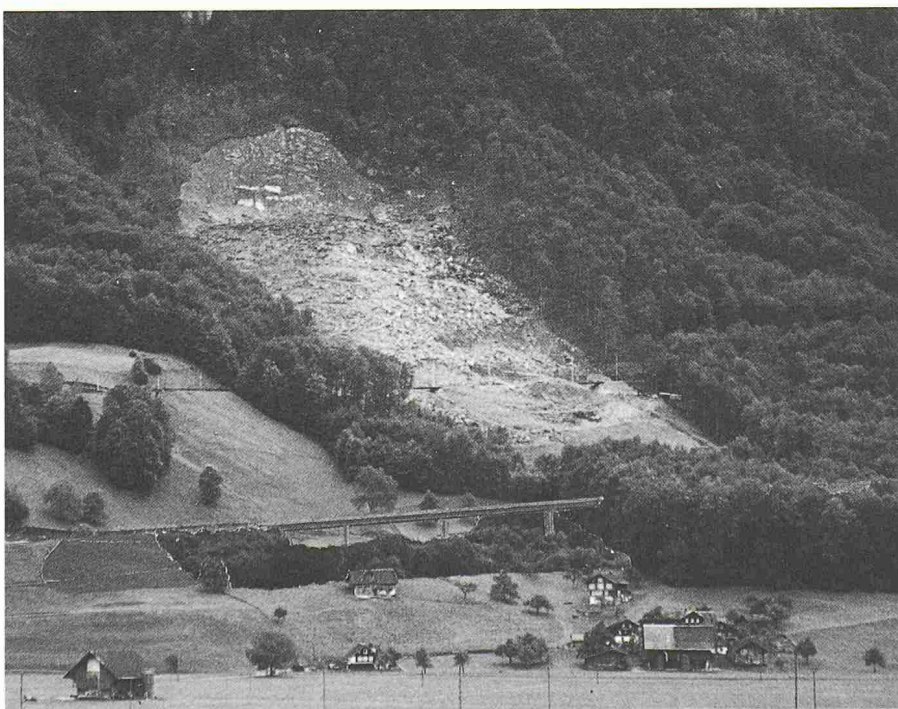
Bild 1. Gesamtansicht: N8 Querung Bergrutsch Giswil mit Brücke Buechholz (Fotomontage) gemäss Auflageprojekt

Das Projekt der Querung des Bergrutsches Giswil (Bild 1) orientiert sich an den Empfehlungen der Behördendelegationen im N8-Variantenvergleich Brienzwiler-Ewil, welche vom Bundesamt für Strassenbau und vom Regie-
