# Aarburg

## Ortsbild-Inventarisierung der Alt- und Vorstadt

### 2. Folge

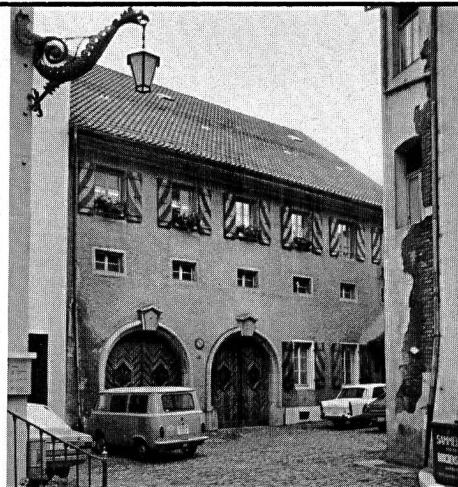
<b>BEWERTUNG</b>	<b>EIGENWERT</b> 4	<b>SITUATIONSWERT</b> 5	<b>NEGATIV</b> III/28	<b>INVENTARISIERT</b> 29.08.77
------------------	--------------------	-------------------------	-----------------------	--------------------------------

**BESCHREIBUNG** 3-geschossiger, grob verputzter Massivbau (Raumhöhen unterschiedlich) über Trapezgrundriss (ca 17,5 m x 16-21m) und unter breit gelagertem Satteldach. Das Gebäude, traufständig, ist mit dem Rathaus (links) durch ein Treppenhaus unter Flachdach verbunden und bildet die nördlichste Ecke des historischen Städtchens.

**Fassade:** Im EG 2 qualitätsvolle Rundbogentore, profilierte Natursteingewände mit Schlussstein, rechts daneben 2 Fensterachsen und die Eingangstüre, diese durch ein Pultdach vor Witterungen geschützt. In den OG: 6-achsrig mit querrechteckigen Fenstern im OG 1, niedriger Lagerraum, darüber hochrechteckige Fenster mit schwarz/gelben Klappläden (Farben des Aarburger Wappens schwarze Doppeltürme und Adler auf gelbem Grund); Verwaltungsbüros.

**Rückseite:** Aehnlicher Aufbau wie die Fassade, jedoch 5-achsrig. Erwähnenswert ist die zunehmende Mauerdicke im OG 1 von 60 cm im Süden und 100 cm im Norden (Stadtmauerecke).

**Bewertung:** Das Gebäude liegt, historisch betrachtet, an einer der wichtigsten Stellen des Städtchens: nämlich im Winkel der alten Stadtmauer. M. Merian zeichnete 1642 an dieser Stelle einen polygonalen Turm, der Stadtplan von 1624 zeigt hingegen ein Gebäude. Die Dachform wurde mehrmals geändert: Satteldach 1756 (E. Büchel), Walmdach 1891, Satteldach heute. Gemeinsam mit Haus Nr. 140 und dem Rathaus Nr. 144 bildet es einen unbedingt zu erhaltenden Innenhof. Eines der Gerbereigebäude wurde so nahe gebaut, dass die einmalige Situation nicht genügend zur Geltung kommt. Der moderne Anbau des Treppenturmes (Rathaus) wurde nicht gestaltet und dient merkwürdigerweise nur einem Gebäude.

**NACHTRÄGE** **Empfehlung:** Die Klappläden sollten unbedingt wie auch die Kopfsteinpflasterung vor dem Haus erhalten werden. Ein Dachraumausbau (bessere Nutzung eines grossen Volumens) wäre mit Sorgfalt zu planen. Eine Bierschwanzziegeleindeckung ist der heutigen (Pfannenziegel) vorzuziehen. Die Fernsehantenne ist in den Estrich zu versetzen.

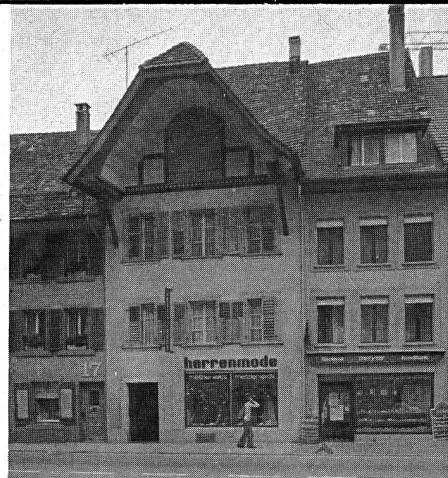
**BESCHREIBUNG** 3-geschossiger, verputzter Massivbau über Rechteckgrundriss (ca 6,5 m x

**BEURTEILUNG** 16,8 m) mit grossem, stark vorkragendem Quergiebel gegen den Platz. Das Gebäude ist gleichfluchtend mit Nr. 152 (rechts) und steht ca 20 cm vor Nr. 154 (links). Seine Firstlinie liegt höher als die der Nachbarbauten.

Fassade: 3-achsige, regelmässige Fensterreihen über einem in diesem Jahrhundert leicht veränderten EG. Das Schaufenster hat gute Proportionen und ist vertikal in der Mitte durch ein Eisenprofil unterteilt. Sichtbar an der Fassade ist, durch grosse Abstände Fenstersturz-Brüstung, die grosse Geschosshöhe. Der Giebel der Ründe ist aus einem sichtbaren, dunkelrot gestrichenen Fachwerk gebaut (evt. nachträglich?) und ist jünger als der von Nr. 149.

Rückseite: Ausgebaute Lauben (mit Fenstern geschlossen) mit Flachdachabschluss.

Bewertung: Quergiebel und Ründe sind ausserordentlich wichtige Merkmale im Strassenbild. Silhouette und Volumen von erster Bedeutung für den Ortskern. Der Bau ist in einem ausgezeichneten Zustand, obwohl die notwendigen Sanitäranlagen fehlen.

Empfehlung: Durch seine Dimensionen ausbaufähig. Das Ersetzen des Aufzugsstores durch Fenster würde sogar den Dachraum bewohnbar machen.

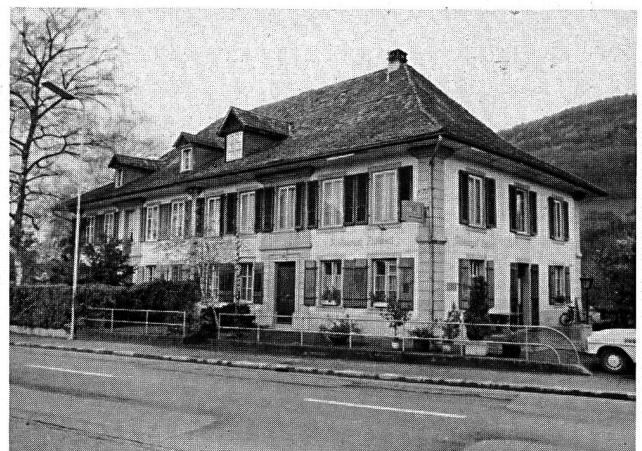
<b>BEWERTUNG</b>	<b>EIGENWERT</b> 4	<b>SITUATIONSWERT</b> 3	<b>NEGATIV</b>	X/34	<b>INVENTARISIERT</b>	1.11.77
------------------	--------------------	-------------------------	----------------	------	-----------------------	---------

**BESCHREIBUNG** Doppelhaus Nr. 216-217

Geschichtliches: Gestreckter, bernischer Louis XVI Bau unter breit vorkrugendem Walmdach, 1790 erbaut. In diesem Haus eröffnete 1827 Nanette Schmitter ein Töchterinstitut, das 1861 von Pfarrer Heinrich Welti-Kettiger (Vater des Ortsmalers Charles Welti 1868-1931) von Zurzach, übernommen wurde (J. Bolliger S. 297).

2-geschossiger, verputzter Massivbau über Rechteckgrundriss (ca 13 m x 26 m) unter geknicktem Walmdach mit Spitzgauben, traufständig zur Hofmattstrasse.

Fassade: Zweimal 5-achsig. Gequaderte Eckpilaster mit Gurten und Kapitellen an den Ecken und in der Mitte. Mittelachsen beider Häuser risalitähnlich als Tür- bzw. Fensterumrahmungen in Sandstein hochgeführt. Gute, klassizistische Haustüren mit Messingklinke.

Seiten: 3-achsig, ebenfalls mit gequaderten Eckpilastern.

Rückseite: Verschalte Laube (Holzschindeln) auf Holzstützen.

Bewertung: Das Gebäude ist sowohl von bau- wie ortsgeschichtlicher Bedeutung. Durch den Strassenausbau und die Einfriedung ist die Fassade nicht mehr auf einen Blick sichtbar wie sie auf einem Stich des letzten Jahrhunderts dargestellt wurde (Restaurant Hofmatt).

Empfehlung: Untersuchung der leicht abgewitterten Sandsteingewände.
