Aarburg

Ortsbild-Inventarisierung der Alt- und Vorstadt

5. Folge

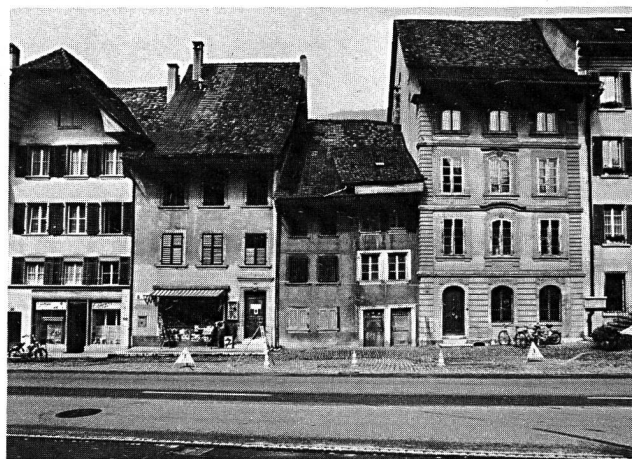
BESCHREIBUNG Die Abbruch- und Neubaubewilligung wurde erteilt. Die Inventarisierung dient als Dokumentation. Eine massgenaue Bauaufnahme wurde von P. Widmer und G. Chapuis erstellt (s. Beilage).

Weil es sich um eine visuelle Einheit handelt, werden diese beiden Häuser als Ganzes beschrieben.

3-geschossiger, verputzter Fachwerkbau über langem Rechteckgrundriss (ca 6,2 m x 16 m), traufständig zum Platz. Trauf- und Firstlinien lagen beträchtlich tiefer als bei den Nachbarbauten.

Fassade: 4-achsig (2 + 2). Hausteilung an der Fassade ablesbar, interessant ist die Lage beider Eingänge nebeneinander. Charakteristisch sind die Fensterläden im EG jalousielos, was zur Ortstypologie gehört. Kleine, 6-teilige Fenster, profilierte Fensterbänke, vorkragende Traufe. In der rechten Dachfläche Ausbau durch Aufschieblinge.

Rückseite: Gut erhaltene Stadtmauer mit wenigen Ausbrüchen, davor eine 1-geschossige Holzlaube auf hohen Holzstützen.

Inneres: Eigenartiger Grundriss mit im rechten Haus nur einem Gang und einem Abstellraum im EG. Das Ineinandergreifen der Holzkonstruktion ist ursprünglich. Merkwürdigerweise wurden jedoch diese Häuser im Plan von 1624 nicht aufgenommen.

Bewertung: Diese Häuser leisten ihren Beitrag als Element der Platzwandgestaltung der Dachlandschaft wie auch der Silhouette. Der mangelnde Unterhalt führte zur Baufälligkeit.

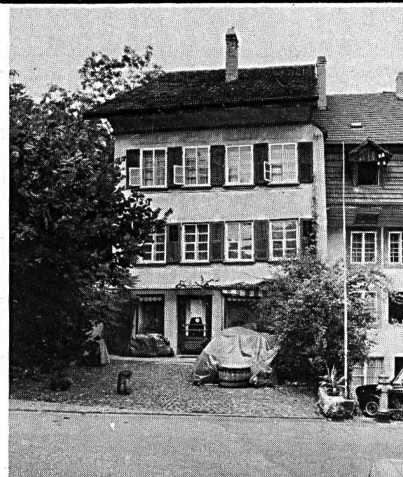
BESCHREIBUNG 3-geschossiger, verputzter Massivbau über grossem, trapezförmigem Grundriss (ca 7,3 - 6 m x 18,5 m) unter Satteldach, traufständig zur Torgasse.

Fassade: EG: Laden mit Schaufenster, Eingang durch eine auskragende Laube über dem Tych. OG: 4 regelmässig gereimte Fensterachsen, profilierte Sandsteinbänke. Auskragende Dachuntersicht leicht gekehrt.

Giebelseite: 5-achsig mit einer vorkragenden Laube. Früher war der Tych an dieser Stelle überdeckt (Balkennegative). Das Giebeldreieck ist mit Holzschindeln verschalt.

Rückseite: 3-achsig mit Fenstergewänden aus Holz. Terrasierter Garten.

Inneres: Seltene Grundrissorganisation durch den Eingang auf der Längsseite und die Querstellung der Treppe. Die zusätzliche Beleuchtung durch die Giebelseite erhöht beträchtlich den Wohnwert.

Bewertung: Das Gebäude liegt parallel zum Tych als Kopfbau einer 4er Zeile mit höheren Trauf- und Firstlinien als Nr. 172 (rechts). Es hat eine eigene Fassadenflucht und das Niveau des Hauszuganges wurde anscheinend nachträglich geändert (Keller und Nr. 172). Auf dem Stadtplan von 1624 schon gezeichnet, gehört es bestimmt zu der ältesten Bausubstanz von Aarburg. Grosses, ausbaufähiges Bauvolumen.

NACHTRÄGE Aufschüttung vor dem Haus nachträglich, im Keller sichtbar.

Empfehlung: Eine intensivere Nutzung des Gartens sollte in Erwägung gezogen werden.

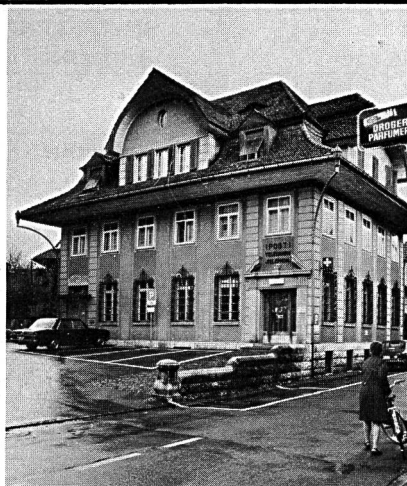
BESCHREIBUNG 2-geschossiger, verputzter Massivbau über Rechteckgrundriss (ca 12 m x 15,3 m) und unter Mansardwalmdach mit Quergiebel und Spitzgauben.

Fassaden: 6 zu 4 Achsen durch gequaderte Lisenen gegliedert. Das Tür-
gewände ist durch einen Sprenggiebel bekrönt. Grosser zentraler Quer-
giebel mit Runde von Spitzgauben flankiert.

Seite: Treppenturm auf halbkreisförmigem Grundriss mit Kegeldach, dem
Haus angebaut.

Bewertung: Das Gebäude, strassenparallel, gehört einer erhaltenswerten
Baugruppe an, Nr. 269-280, ist ein gutes Beispiel der Architektur der
20er Jahre. Ebenfalls erhaltenswert sind Stützmauer und Kopfstein-
pflasterung vor dem Eingang.
