Aarburg

Ortsbild-Inventarisierung der Alt- und Vorstadt

5. Folge

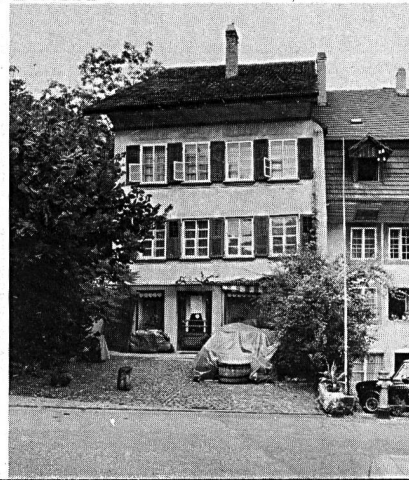
BESCHREIBUNG 3-geschossiger, verputzter Massivbau über grossem, trapezförmigem Grundriss (ca 7,3 - 6 m x 18,5 m) unter Satteldach, traufständig zur Torgasse.

Fassade: EG: Laden mit Schaufenster, Eingang durch eine auskragende Laube über dem Tych. OG: 4 regelmässig gereichte Fensterachsen, profilierte Sandsteinbänke. Auskragende Dachuntersicht leicht gekehrt.

Giebelseite: 5-achsig mit einer vorkragenden Laube. Früher war der Tych an dieser Stelle überdeckt (Balkenegative). Das Giebeldreieck ist mit Holzschindeln verschalt.

Rückseite: 3-achsig mit Fenstergewänden aus Holz. Terrasierter Garten.

Inneres: Seltene Grundrissorganisation durch den Eingang auf der Längsseite und die Querstellung der Treppe. Die zusätzliche Beleuchtung durch die Giebelseite erhöht beträchtlich den Wohnwert.

Bewertung: Das Gebäude liegt parallel zum Tych als Kopfbau einer 4er Zeile mit höheren Trauf- und Firstlinien als Nr. 172 (rechts). Es hat eine eigene Fassadenflucht und das Niveau des Häuszuganges wurde anscheinend nachträglich geändert (Keller und Nr. 172). Auf dem Stadtplan von 1624 schon gezeichnet, gehört es bestimmt zu der ältesten Bausubstanz von Aarburg. Grosses, ausbaufähiges Bauvolumen.

NACHTRÄGE Aufschüttung vor dem Haus nachträglich, im Keller sichtbar.

Empfehlung: Eine intensivere Nutzung des Gartens sollte in Erwägung gezogen werden.
