Aarburg

Ortsbild-Inventarisierung der Alt- und Vorstadt

5. Folge

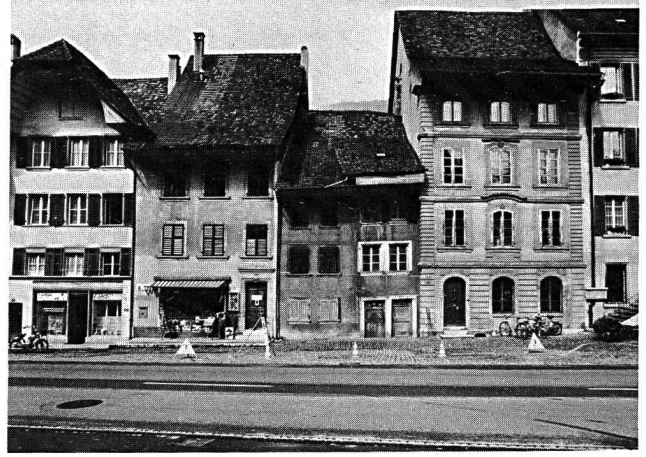
BESCHREIBUNG Die Abbruch- und Neubaubewilligung wurde erteilt. Die Inventarisierung dient als Dokumentation. Eine massgenaue Bauaufnahme wurde von P. Widmer und G. Chapuis erstellt (s. Beilage).

Weil es sich um eine visuelle Einheit handelt, werden diese beiden Häuser als Ganzes beschrieben.

3-geschossiger, verputzter Fachwerkbau über langem Rechteckgrundriss (ca 6,2 m x 16 m), traufständig zum Platz. Trauf- und Firstlinien lagen beträchtlich tiefer als bei den Nachbarbauten.

Fassade: 4-achsig (2 + 2). Hausteilung an der Fassade ablesbar, interessant ist die Lage beider Eingänge nebeneinander. Charakteristisch sind die Fensterläden im EG jalousielos, was zur Ortstypologie gehört. Kleine, 6-teilige Fenster, profilierte Fensterbänke, vorkragende Traufe. In der rechten Dachfläche Ausbau durch Aufschieblinge.

Rückseite: Gut erhaltene Stadtmauer mit wenigen Ausbrüchen, davor eine 1-geschossige Holzlaube auf hohen Holzstützen.

Inneres: Eigenartiger Grundriss mit im rechten Haus nur einem Gang und einem Abstellraum im EG. Das Ineinandergreifen der Holzkonstruktion ist ursprünglich. Merkwürdigerweise wurden jedoch diese Häuser im Plan von 1624 nicht aufgenommen.

Bewertung: Diese Häuser leisten ihren Beitrag als Element der Platzwandgestaltung der Dachlandschaft wie auch der Silhouette. Der mangelnde Unterhalt führte zur Baufälligkeit.
