Aarburg

Ortsbild-Inventarisierung der Alt- und Vorstadt

7. Folge

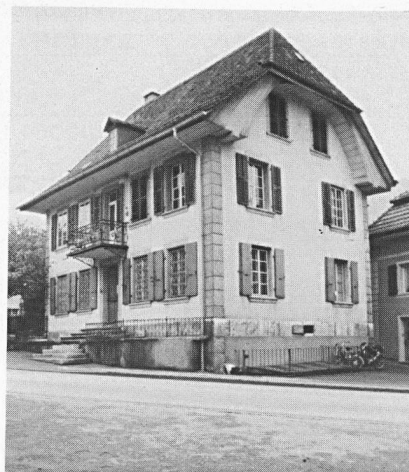
ESCHREIBUNG 2-geschossiger, verputzter Massivbau über Rechteckgrundriss (ca 11 m x 12,5 m) unter Krüppelwalmdach mit Ründe.

Traufseite: Mit Ecklisenen aus Quadersteinen. 5 symmetrische Achsen mit Mitteleingang über 8 Stufen, durch einen später angebauten Balkon mit Gitterbrüstung überdeckt. Die EG-Fenster sind durch Gitter geschützt. Leicht profilierte Fensterbänke.

Giebelseite: Sockel und Ecklisenen aus Steinquadern. 2-achsig mit auffallend hoher Geschosshöhe. Eingefriedigter Kellerabgang.

Rückseiten: Gegen einen Garten gerichtet, u-förmiger Hof. Gegen das Schelmengässchen ist eine Laube angebaut.

Inneres: Prächtig gewölbter Keller.

Bewertung: Dieses sehr stattliche Haus gehört zu der ältesten Bausubstanz der Vorstadt. Es weist gute Proportionen auf, tritt durch sein grosses Dach in der Silhouette in Erscheinung und bestimmt durch seine nicht strassenparallele Lage den Strassenraum. Bedeutendes Gebäude der Vorstadt.
