Artikel: Aarburg Ortsbild-Inventarisation der Alt- und Vorstadt [Fortsetzung]

# Aarburg Ortsbild-Inventarisation der Alt- und Vorstadt

7. Folge

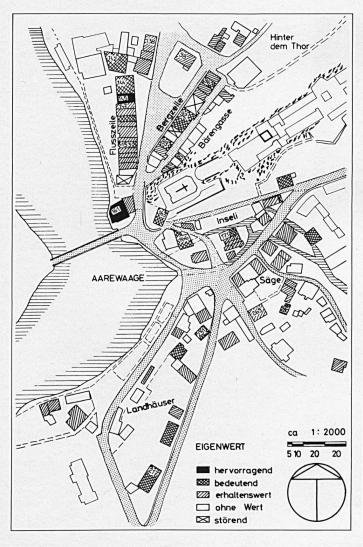
ESCHREIBUNG 2-geschossiger, massiver Anbau zu Nr. 329 über Rechteckgrundriss (ca BEURTEILUNG 3,5 m x 7,2 m) unter Flachdach.

> Bewertung: Dieser Gebäudeteil schwächt die Wirkung der Giebelfassade Nr. 329.

> Empfehlung: Die Verlängerung des Satteldaches über den Anbau und das Versetzen des Giebelfensters würde eine Volumenverbesserung und Vergrösserung bewirken.

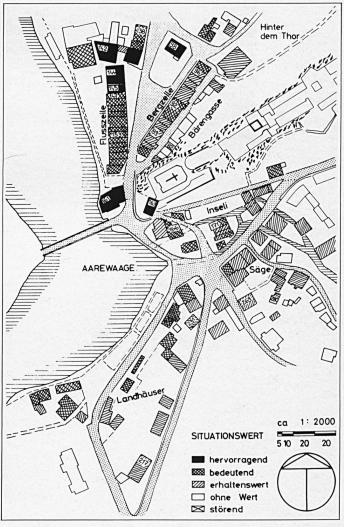
**ESCHREIBUNG** 2-geschossiger, breit gelagerter Verputzbau über Rechteckgrundriss **BEURTEILUNG** (ca 11 m x 12,5 m) unter abgewalntem Mansarddach mit Schopf.

Giebelfassade: EG und OG durch gequaderte Eckpilaster, Sockel und profiliertes, verkröpftes Gesims gerahmt. EG weitgehend umgebaut (Velohändler). Der Vorbau und das provisorische Dach sind störend. OG 1,5-achsig mit nachträglich angebautem zentralem Balkon. Giebelfeld 4-achsig.

<u>Traufseite:</u> Durch gequaderte Pilaster, Sockel und verkröpftes Gesims ähnlich wie Giebelfassade eingerahmt. EG Schaufenster nachträglich eingebaut. Ein Kopfsteinpflasterband von ca 1,10 m Breite verläuft entlang der Seitenfassade.

<u>Bewertung:</u> Das Gebäude ist an Nr. 177 "Stadtgarten" angebaut. Durch seine Lage, nicht strassenparallel, wird der Strassenraum gekennzeichnet. EG-Umbau und Vorbau beeinträchtigen den geschichtlichen Eigenwert des Hauses empfindlich.
