# Aarburg

## Ortsbild-Inventarisierung der Alt- und Vorstadt

### 7. Folge

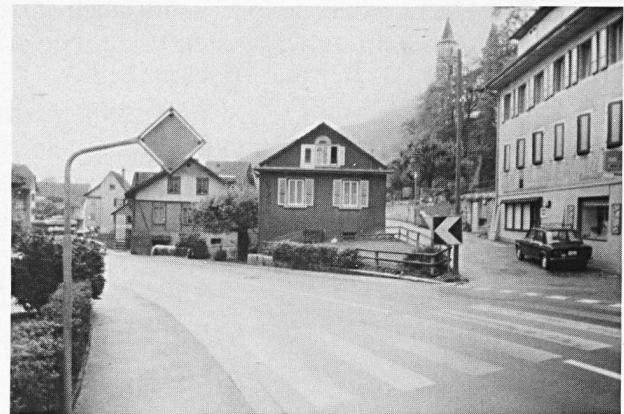
**BESCHREIBUNG** 2-geschossiger, massiver Anbau zu Nr. 329 über Rechteckgrundriss (ca  
**BEURTEILUNG** 3,5 m x 7,2 m) unter Flachdach.

Bewertung: Dieser Gebäudeteil schwächt die Wirkung der Giebelfassade Nr. 329.

Empfehlung: Die Verlängerung des Satteldaches über den Anbau und das Versetzen des Giebelfensters würde eine Volumenverbesserung und Vergrösserung bewirken.

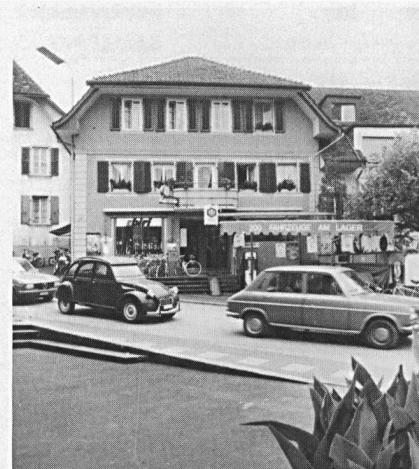
**ESCHREIBUNG** 2-geschossiger, breit gelagerter Verputzbau über Rechteckgrundriss  
**BEURTEILUNG** (ca 11 m x 12,5 m) unter abgewalntem Mansarddach mit Schopf.

Giebelfassade: EG und OG durch gequaderte Eckpilaster, Sockel und profiliertes, verkröpftes Gesims gerahmt. EG weitgehend umgebaut (Velohändler). Der Vorbau und das provisorische Dach sind störend. OG 1,5-achsig mit nachträglich angebautem zentralem Balkon. Giebelfeld 4-achsig.

Traufseite: Durch gequaderte Pilaster, Sockel und verkröpftes Gesims ähnlich wie Giebelfassade eingerahmt. EG Schaufenster nachträglich eingebaut. Ein Kopfsteinpflasterband von ca 1,10 m Breite verläuft entlang der Seitenfassade.

Bewertung: Das Gebäude ist an Nr. 177 "Stadtgarten" angebaut. Durch seine Lage, nicht strassenparallel, wird der Strassenraum gekennzeichnet. EG-Umbau und Vorbau beeinträchtigen den geschichtlichen Eigenwert des Hauses empfindlich.

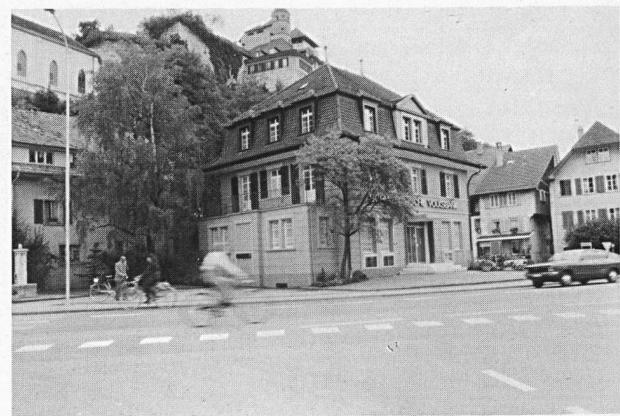
**ESCHREIBUNG** 2-geschossiger, verputzter Massivbau über Rechteckgrundriss (ca 15 m x 9,8 m) unter Mansardenwalmdach.

Fassaden: Sind durch ihre Symmetrie gekennzeichnet, klassizistischer Einfluss, geschoss hoher Sockel mit horizontalen Putzbändern, von den OG durch umlaufendes Gesims getrennt.

Gegen den Centralplatz: Zentraler Eingang von gekuppelten Fenstern flankiert. Kunststeingewände und Vordach wirken fremd, gute Aufschrift. OG und Dach 3-achsig mit kleinem Quergiebel.

Seiten: Im Westen 1-geschossiger Anbau unter Flachdach. Terrasse. Auf der Ostseite vorgelagerte, doppelläufige Treppe.

Bewertung: Das Gebäude wurde anstelle des Polizeipostens gebaut und liegt an einer exponierten Stelle für das Ortsbild. Es weist eine gute Gestaltung auf, hat ausgewogene Proportionen und sollte als Beispiel der Architekten der 20er Jahre erhalten werden.

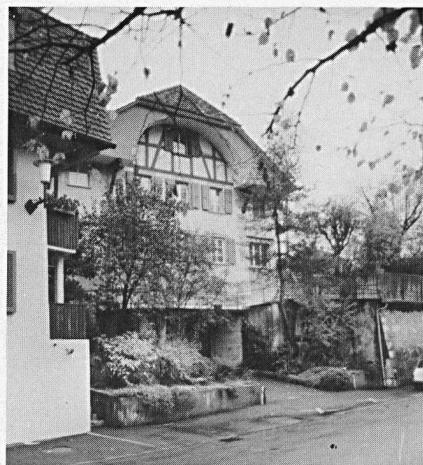
**ESCHREIBUNG** 2-geschossiger, verputzter Massivbau über Rechteckgrundriss (ca 13,2 m x 10,8 m) unter Krüppelwalmdach, giebelständig zur Landhausstrasse.

**Fassade:** Landhausstrasse: Das Gebäude liegt über einem nahezu 2-geschossigen, hohen Sockel (gewölbter Keller). Ecken durch Steinquadern betont. 3 regelmässige Fensterachsen mit leicht profilierten Fenstergesimsen. Sichtfachwerkgiebel unter breit gelagertem Giebel mit flachem Krüppelwalm und Runde. Anbauten auf beiden Längsseiten.

Hofmattstrasse: EG + OG mit 5 Achsen unregelmässiger Fensterreihen. Auffallend breite Dachkonstruktion. Die linke Dachfläche durchdringt diejenige von Haus Nr. 228.

Inneres: Alte Substanz weitgehend erhalten, stattlicher, 2-geschossiger, hoher, gewölbter Keller.

Bewertung: Das aussergewöhnlich stattliche und weitgehend original erhaltene Gebäude liegt für das Ortsbild an einer bedeutenden Stelle aus 2 Gründen: Es gehört einerseits zu den Häusern entlang des Aareufers, welche die Silhouette dieses Gebietes prägen und es bildet andererseits gemeinsam mit Nr. 227-231 einen mit Kopfsteinen gepflasterten Hof, der die Baugruppe "Landhäuser" entscheidend charakterisiert. Unbedingt erhaltenswert.

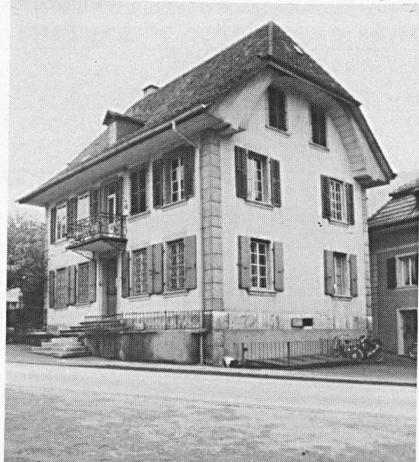
**ESCHREIBUNG** 2-geschossiger, verputzter Massivbau über Rechteckgrundriss (ca 11 m x 12,5 m) unter Krüppelwalmdach mit Ründe.

Traufseite: Mit Ecklisenen aus Quadersteinen. 5 symmetrische Achsen mit Mitteleingang über 8 Stufen, durch einen später angebauten Balkon mit Gitterbrüstung überdeckt. Die EG-Fenster sind durch Gitter geschützt. Leicht profilierte Fensterbänke.

Giebelseite: Sockel und Ecklisenen aus Steinquadern. 2-achsig mit auffallend hoher Geschossgröße. Eingefriedigter Kellerabgang.

Rückseiten: Gegen einen Garten gerichtet, u-förmiger Hof. Gegen das Schelengässchen ist eine Laube angebaut.

Inneres: Prächtig gewölbter Keller.

Bewertung: Dieses sehr stattliche Haus gehört zu der ältesten Bausubstanz der Vorstadt. Es weist gute Proportionen auf, tritt durch sein grosses Dach in der Silhouette in Erscheinung und bestimmt durch seine nicht strassenparallele Lage den Strassenraum. Bedeutendes Gebäude der Vorstadt.
