**Artikel:** Aarburg Ortsbild-Inventarisierung der Alt- und Vorstadt [Fortsetzung]  
**Autor:** Chapuis, G.  
**DOI:** <https://doi.org/10.5169/seals-787503>

# Aarburg

## Ortsbild-Inventarisierung der Alt- und Vorstadt

### 7. Folge

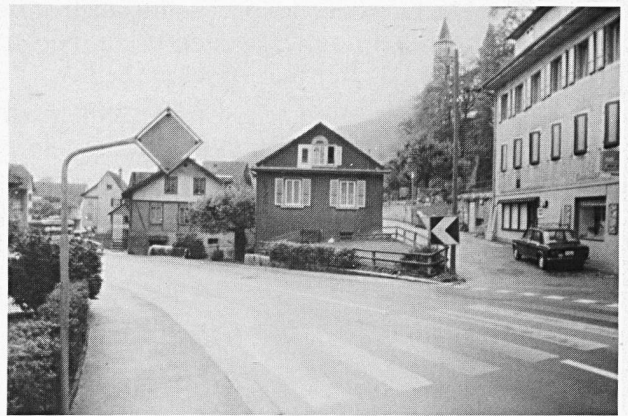
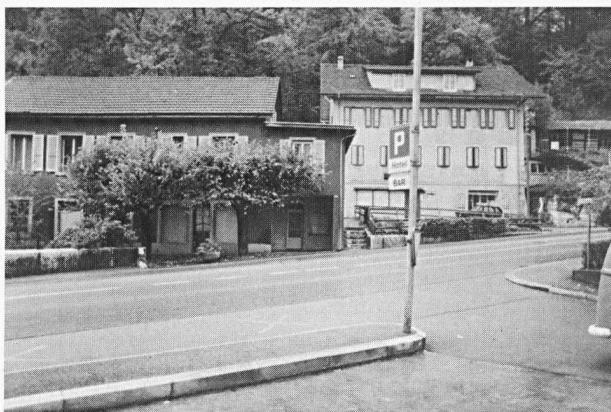
**BESCHREIBUNG** 2-geschossiger, massiver Anbau zu Nr. 329 über Rechteckgrundriss (ca  
**BEURTEILUNG** 3,5 m x 7,2 m) unter Flachdach.

Bewertung: Dieser Gebäudeteil schwächt die Wirkung der Giebelfassade Nr. 329.

Empfehlung: Die Verlängerung des Satteldaches über den Anbau und das Versetzen des Giebelfensters würde eine Volumenverbesserung und Vergrösserung bewirken.

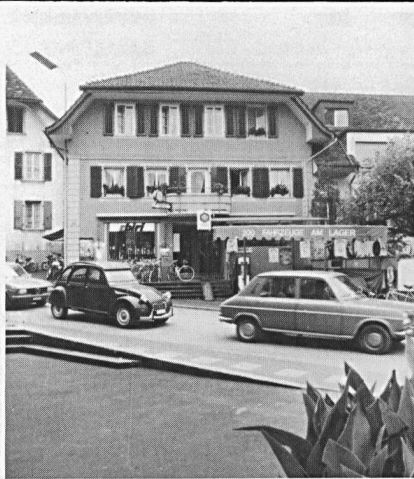
**ESCHREIBUNG** 2-geschossiger, breit gelagerter Verputzbau über Rechteckgrundriss  
**BEURTEILUNG** (ca 11 m x 12,5 m) unter abgewalntem Mansarddach mit Schopf.

Giebelfassade: EG und OG durch gequaderte Eckpilaster, Sockel und profiliertes, verkröpftes Gesims gerahmt. EG weitgehend umgebaut (Velohändler). Der Vorbau und das provisorische Dach sind störend. OG 1,5-achsig mit nachträglich angebautem zentralem Balkon. Giebel-feld 4-achsig.

Traufseite: Durch gequaderte Pilaster, Sockel und verkröpftes Gesims ähnlich wie Giebelfassade eingerahmt. EG Schaufenster nachträglich eingebaut. Ein Kopfsteinpflasterband von ca 1,10 m Breite verläuft entlang der Seitenfassade.

Bewertung: Das Gebäude ist an Nr. 177 "Stadtgarten" angebaut. Durch seine Lage, nicht strassenparallel, wird der Strassenraum gekennzeichnet. EG-Umbau und Vorbau beeinträchtigen den geschichtlichen Eigenwert des Hauses empfindlich.

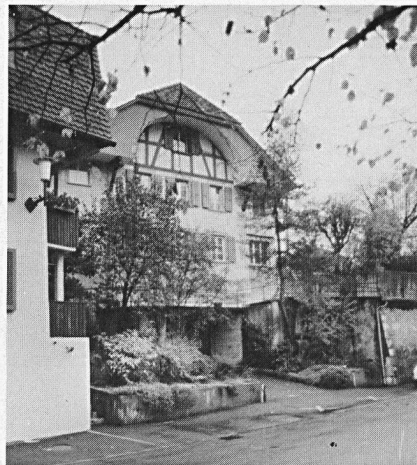
**ESCHREIBUNG** 2-geschossiger, verputzter Massivbau über Rechteckgrundriss (ca 13,2 m  
**BEURTEILUNG** x 10,8 m) unter Krüppelwalmdach, giebelständig zur Landhausstrasse.

Fassade: Landhausstrasse: Das Gebäude liegt über einem nahezu 2-geschossigen, hohen Sockel (gewölbter Keller). Ecken durch Steinquader betont. 3 regelmässige Fensterachsen mit leicht profilierten Fenstersimsen. Sichtfachwerkgiebel unter breit gelagertem Giebel mit flachem Krüppelwalm und Ründe. Anbauten auf beiden Längsseiten.

Hofmattstrasse: EG + OG mit 5 Achsen unregelmässiger Fensterreihen. Auffallend breite Dachkonstruktion. Die linke Dachfläche durchdringt diejenige von Haus Nr. 228.

Inneres: Alte Substanz weitgehend erhalten, stattlicher, 2-geschossiger, hoher, gewölbter Keller.

Bewertung: Das aussergewöhnlich stattliche und weitgehend original erhaltene Gebäude liegt für das Ortsbild an einer bedeutenden Stelle aus 2 Gründen: Es gehört einerseits zu den Häusern entlang des Aareufers, welche die Silhouette dieses Gebietes prägen und es bildet andererseits gemeinsam mit Nr. 227-231 einen mit Kopfsteinen gepflasterten Hof, der die Baugruppe "Landhäuser" entscheidend charakterisiert. Unbedingt erhaltenswert.

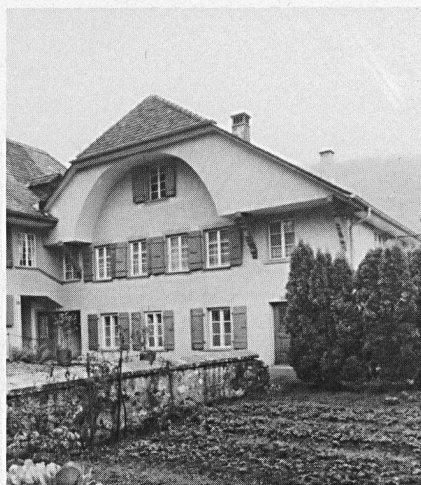
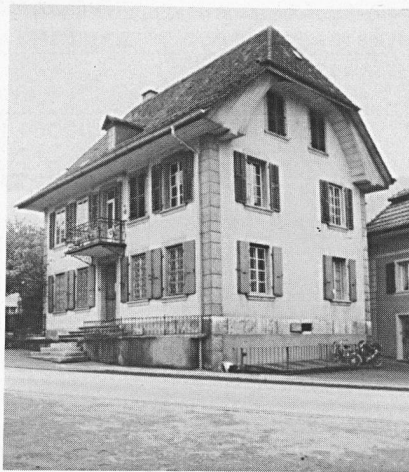
**ESCHREIBUNG** 2-geschossiger, verputzter Massivbau über Rechteckgrundriss (ca 11 m x 12,5 m) unter Krüppelwalmdach mit Ründe.

Traufseite: Mit Ecklisenen aus Quadersteinen. 5 symmetrische Achsen mit Mitteleingang über 8 Stufen, durch einen später angebauten Balkon mit Gitterbrüstung überdeckt. Die EG-Fenster sind durch Gitter geschützt. Leicht profilierte Fensterbänke.

Giebelseite: Sockel und Ecklisenen aus Steinquadern. 2-achsig mit auffallend hoher Geschosshöhe. Eingefriedigter Kellerabgang.

Rückseiten: Gegen einen Garten gerichtet, u-förmiger Hof. Gegen das Schelmengässchen ist eine Laube angebaut.

Inneres: Prächtig gewölbter Keller.

Bewertung: Dieses sehr stattliche Haus gehört zu der ältesten Bausubstanz der Vorstadt. Es weist gute Proportionen auf, tritt durch sein grosses Dach in der Silhouette in Erscheinung und bestimmt durch seine nicht strassenparallele Lage den Strassenraum. Bedeutendes Gebäude der Vorstadt.
