Artikel: Aarburg Ortsbild-Inventarisierung der Alt- und Vorstadt [Fortsetzung]
Autor: Chapuis, G.
DOI: <https://doi.org/10.5169/seals-787503>

Ortsbild-Inventarisierung der Alt- und Vorstadt

7. Folge

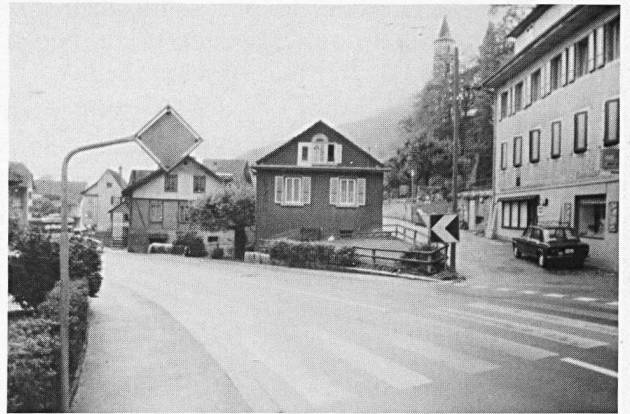
ORT-KANTON	Aarburg AG	INVENTARNR.	
STRASSE	Bahnhofstrasse	BAUZONE	Kern
OBJEKT NAME	Wohn- und Geschäftshaus		
PARZELLE BESITZER	558 ASSEKUR.	KOORDIN.	Inseli
BAUHERR			
BAUMEISTER			
DATIERUNG	vor 1875		
INSCRIFT			
INVENTARE PLANE			
LITERATUR			
ÄNDERUNGEN

BESCHREIBUNG 2-geschossiger, massiver Anbau zu Nr. 329 über Rechteckgrundriss (ca
BEURTEILUNG 3,5 m x 7,2 m) unter Flachdach.

Bewertung: Dieser Gebäudeteil schwächt die Wirkung der Giebelfassade Nr. 329.

Empfehlung: Die Verlängerung des Satteldaches über den Anbau und das Versetzen des Giebelfensters würde eine Volumenverbesserung und Vergrösserung bewirken.
