Aarburg

Ortsbild-Inventarisation der Alt- und Vorstadt

8. Folge

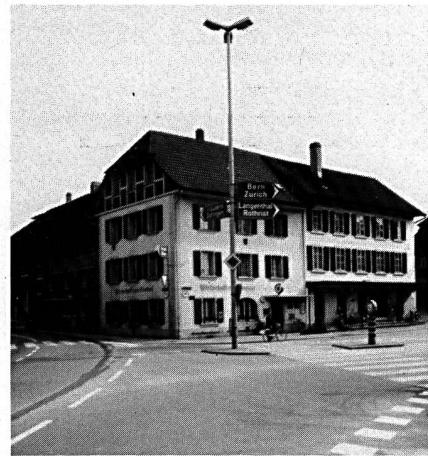
ORT-KANTON	Aarburg AG	INVENTARNR.
STRASSE	Pilatusstrasse 1	BAUZONE Kern
OBJEKT	Restaurant und Wohnhaus	
NAME	"Central"	
PARZELLE	1757	ASSEKUR. 271 KOORDIN. Säge
BESITZER		
BAUHERR		
BAUMEISTER		
DATIERUNG	vor 1805 (Assekur.)	
INSCHRIFT		
INVENTARE		
PLÄNE		
LITERATUR		
ÄNDERUNGEN

ESCHREIBUNG 3-geschossiger, verputzter Eckbau über Rechteckgrundriss (ca 8 m x 11 m) unter halbem Krüppelwalmdach. Das Gebäude liegt an der Ecke Bahnhofstrasse/Pilatusstrasse, die meist befahrene Kreuzung von Aarburg. Es ist gleichfluchtend und mit gleicher Firsthöhe an Nr. 270 rechts angebaut.

Traufseite: 3-achsig mit einem mittleren Rundbogenfenster (ehemaliges Tor).

Giebelseite: 4-achsig durch Eckquaderung gegliedert. Giebelteil aus Sichtfachwerk, Ausfachung dunkelrot gestrichen. Alle Fensterbänke sind profiliert.

Rückseite: Garagenanbau unter Flachdach.

Bewertung: Als vorgelagerter Eckbau charakterisiert er den Uebergang Bahnhofstrasse/Centralplatz. Dachform und Baukörper entsprechen denen des gegenüberliegenden Baus Nr. 176, Torgasse 2

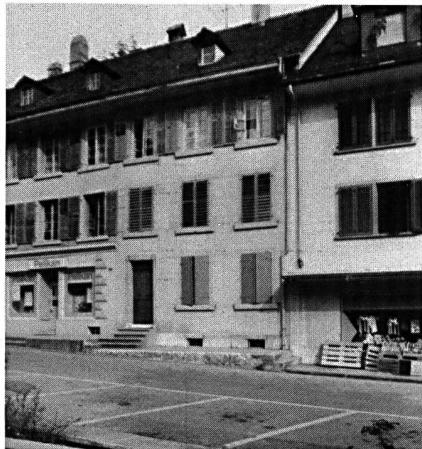
ESCHREIBUNG 3-geschossiger, verputzter Massivbau über langem Rechteckgrundriss (ca 6,8 m x 12 m) traufständig zum Platz. Das Gebäude liegt gleichfluchtend mit den Nachbarbauten Nr. 93-95. Es hat die gleiche Trauf- und Firsthöhe wie Nr. 95 links und ist ca 50 cm tiefer als Nr 93 (rechts).

Fassade: 3-achsig über die ganze Höhe. Das EG, im Originalzustand, ist gekennzeichnet durch eine 2-achsige, breite Wohnung und einen Gang Städtchen/Bärengasse. Hauszugang um 5 Stufen erhöht.

Rückseite: Laubenbereich mit Aussentreppe. Das Ganze weitgehend gut erhalten.

Bewertung: Erhaltenswertes Zeilenelement, da intakter Originalzustand. Beispiel der Wohnhaustypologie (vgl. Ass. Nr. 89).

Empfehlung: Antenne in den Estrich versetzen.

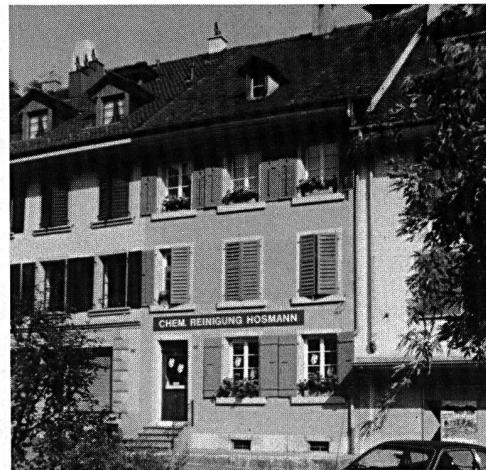
BESCHREIBUNG Das Haus wurde neu gestrichen. Die störende Fernsehantenne entfernt.

Bewertung: Es lässt sich erfreulicherweise feststellen, dass eine neue Nutzung im alten Gemäuer Platz fand, ohne sie zu sprengen. Qualitativ nachstehend ist das Firmenschild, das formal aesthetisch etwas bescheiden geraten ist.

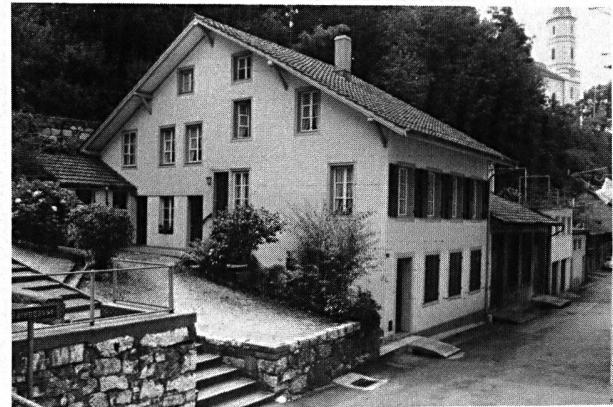
ORT-KANTON	Aarburg AG	INVENTARNR.
STRASSE	Bärengasse 26	BAUZONE Altstadt
OBJEKT	Wohnhaus	
NAME		
PARZELLE	454	ASSEKUR. 76
BESITZER		KOORDIN.
BAUHERR		
BAUMEISTER		
DATIERUNG	Bau nach dem Brand von 1840	
INSCHRIFT		
INVENTARE		
PLÄNE		
LITERATUR		
ÄNDERUNGEN		
BEWERTUNG	EIGENWERT 3	SITUATIONSWERT 3

ESCHREIBUNG 2-geschossiges, verputztes Wohnhaus über Rechteckgrundriss (ca 7 m x 13,7 m)
BEURTEILUNG unter Satteldach, traufständig zur Gasse.

Traufseite: 4-achsrig, verputztes Fachwerk über massivem EG (ehemalige Wagenwerkstatt).

Giebelseite: Spiegelt die vertikale Zweiteilung (in der Firstebene getrennt) des Hauses wider.

Rückseite: Dem Garten zugekehrt.

Bewertung: Das Gebäude (ein verputztes Fachwerk) als Kopfbau und einziges Wohnhaus dieser Reihe sollte erhalten bleiben. Es ist in gutem Zustand und weil es nicht zu nahe am Burgfelsen liegt, bekommt es die Morgensonne. Ruhige Wohnlage.

Empfehlung: Projekte im oberen Teil der Bärengasse sollten auf diese wohnfreundliche Situation Rücksicht nehmen.

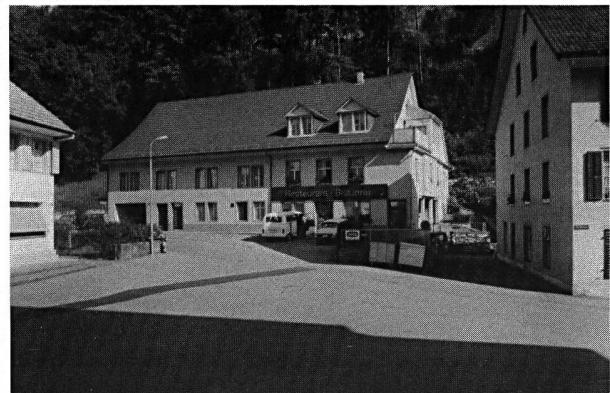
ESCHREIBUNG Geschichtliches: 1801 stellt Johann Ulrich Lüthy ein Gesuch für die Eröffnung einer Brauerei. 1893 Brauereibetrieb eingestellt, letzter Bierbrauer war Max Oberecker +1914. (s. Foto III/20). Um die Jahrhundertwende hieß das Restaurant "Bierhalle Oberecker", die Ecken des Gebäudes waren bemalt (Scheinquaderung) und das Dach mit Biberschwanzziegeln gedeckt (einfach).

2-geschoßiger, verputzter Massivbau über Rechteckgrundriss mit stattlichen Dimensionen (ca. 27 m x 20,8 m) traufständig zur Strasse.

Fassade Restaurant: 3-achsige, symmetrische Fassade mit einem mittleren Eingang und zwei gekuppelten Fenstern im EG. Ein ca 50 cm hohes Bretterband trägt die grüne Leuchtreklame "RESTAURANT BRAUEREI" und trennt das Sockelgeschoss vom OG, 3 regelmäßig gereihte Fensterachsen. Das Satteldach ist mit zwei breiten Spitzgauben, je zwei gekuppelte Fenster, ausgebaut und mit Muldenziegeln gedeckt. Der störende Anbau unter dem Flachdach (rechts) stammt schon aus der Zeit vor 1900.

Fassade Wohnhaus: 4-achsige Fassade, welche im EG umgestaltet wurde, u.a. Autogarageeinbau (1970).

Rückseite: Wurde mehrmals umgestaltet, Ueberdeckung eines 7,5 m breiten Raumes durch Schleppdach und Firstwinkelöffnung. Aus diesem Grund, und weil das Gebäude am Hang gebaut wurde, ist nur ein Fensterband sichtbar. Erwähnenswert ist eine Tagwasserrinne aus Kopfstein, welche dem Haus entlang gelegt wurde (Giebelseite) und ihre Fortsetzung in der Bärengasse findet.

NACHTRÄGE Bewertung: Volumenmäßig interessanter Bau, welcher den kleinen Platz bei der Mündung der Dürrbergstrasse ins Städtchen abgrenzt. Von der Dürrbergstrasse her gesehen wirkt er als Wegführung. Die historische Substanz wurde bei mehreren Umbauten, welche den Wohnkomfort erhöhten, beeinträchtigt.

Deshalb hat dieser Bau keinen besonderen Eigenwert.

Empfehlung: Die Grösse der Räume (Wohnhaus) bietet eine Mehrnutzung an, die sorgfältig zu planen wäre. Das Bretterband und die grüne Leuchtreklame passen nicht ins Ortsbild und sollten bei der nächsten Fassadenrenovation ersetzt werden. Sollte zu der Altstadtzone gehören. Rekonstruktion der dekorativen Scheinquaderung an den Ecken wäre zu erwägen.

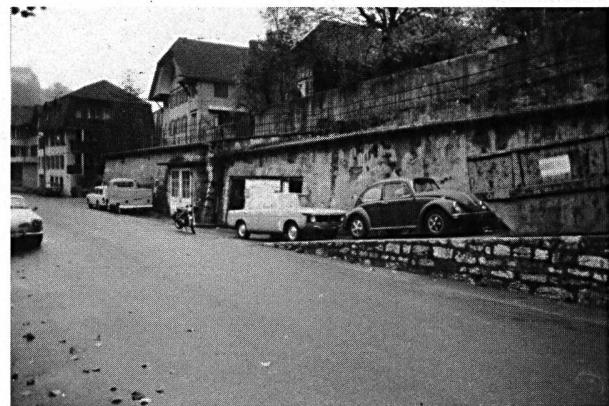
ORT-KANTON	Aarburg AG	INVENTARNR.
STRASSE	Landhausstr.	BAUZONE Kern
OBJEKT	Weinkeller mit Garage	
NAME		
PARZELLE	361	ASSEKUR. 192 A KOORDIN. Landhäuser
BESITZER		
BAUHERR		
BAUMEISTER		
DATIERUNG	1818	J. Bolliger S. 367
INSCHRIFT		
INVENTARE		
PLÄNE		
LITERATUR	J. Bolliger S. 367	
ÄNDERUNGEN

ESCHREIBUNG Doppelkeller 192 A und B: 2 gewölbte Keller, 21,3 m und 19,5 m lang, unterschiedlich breit. Die Geländeneigung wurde ausgenutzt und sie dienten zugleich als Stützmauer. Die Eingänge quer zum Tonnengewölbe wurden umgebaut. Ihre Benützung ist durch das Hochwasser und die Feuchtigkeit schwierig.
