**Artikel:** Aussenrenovation der Stadtkirche

# Aussenrenovation der Stadtkirche

Von Herbst 1995 bis im Herbst 1996 wurde die Stadtkirche einer umfassenden Aussenrenovation unterzogen. Mit diesen Bildern aus dem

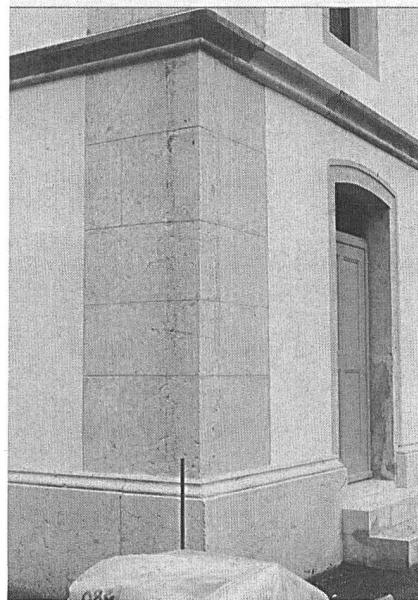
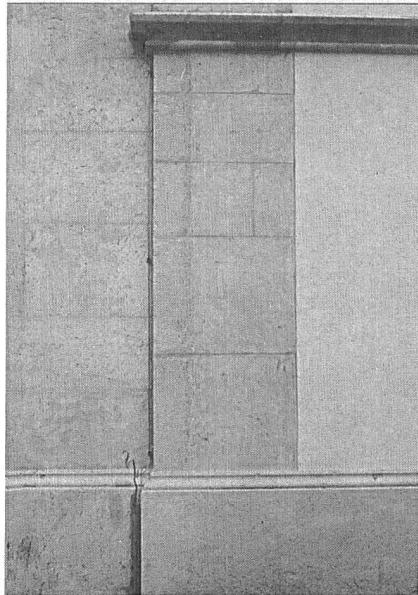
TURMLISENEN

DIE LISENEN SIND IM SOCKEL-BEREICH NUR 25 cm BREIT IN NATURSTEIN.  
AUS ALTEM FOTOS [ 18. 1911 ] IST  
AUCH IM SOCKELBEREICH GLEICHE  
BREITE WIE ÜBER DEM GULT FEST-  
STELLBAR.

NATURSTEIN

DIE FEHLENDE BREITE WURDE  
DESHALB AUFGEIMALT.  
[ FA. ARN , KUNSTMALER IN LYSS ]

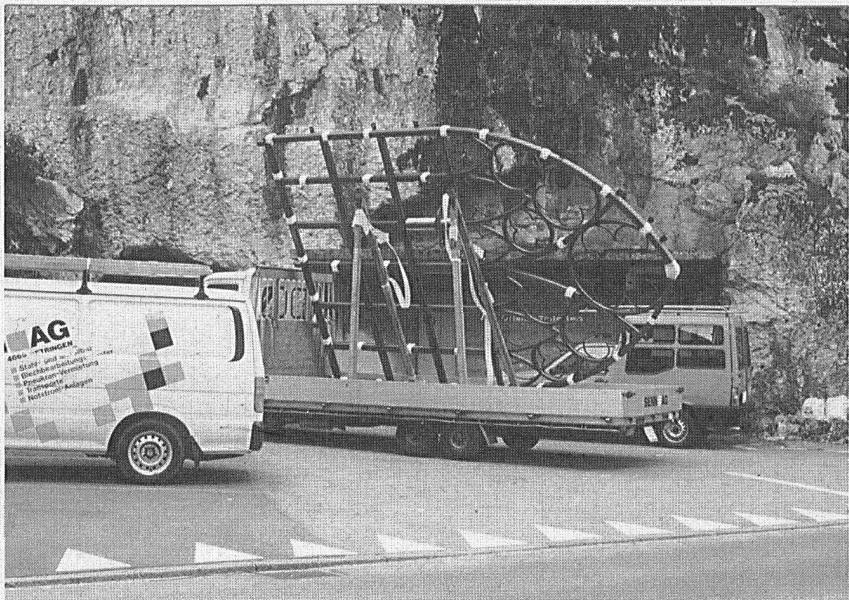
ANTRANSPORT DER  
METALLRAHMEN -  
KONSTRUKTION  
[ FA. SENN AG,  
OFtringen ]

STANDORT  
BÄRENGÄSSLI

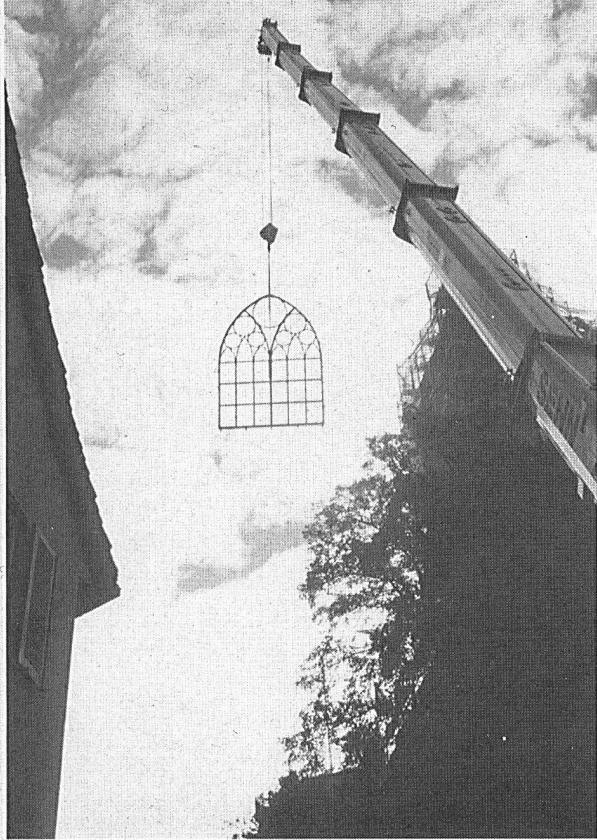
IN LUFTIGER HOHE  
[VOM BÄRENGÄSSLI ZUM ]  
EINBRINGORT  
NEUERSTER PNEUKRAN SENN AG

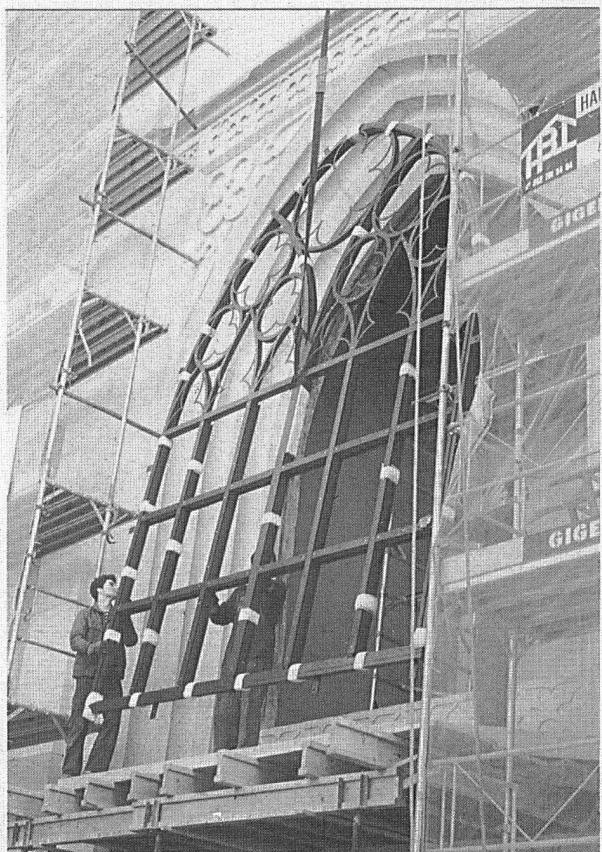
EINBRINGORT WESTFASSADE  
[MITTELPARTIE MUSSTE AUS-]  
GERÜSTET WERDEN

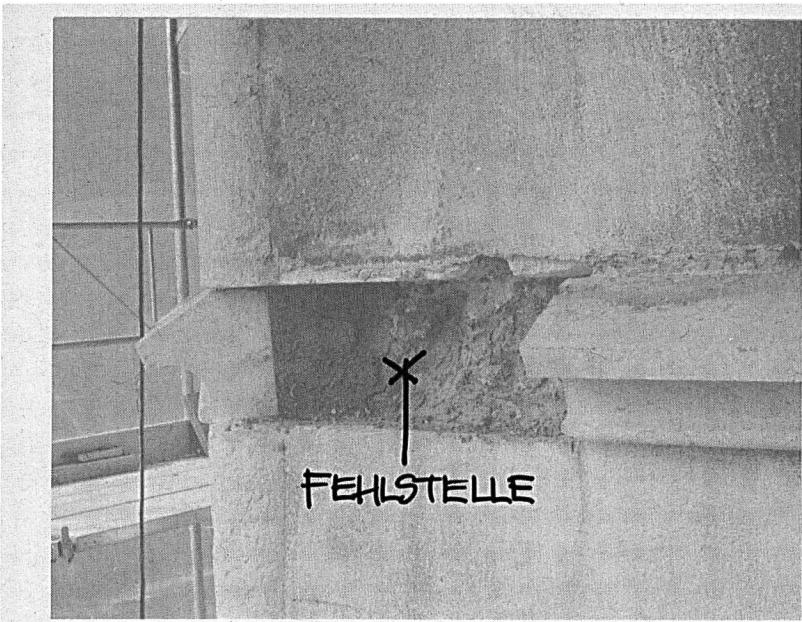
SANIERUNG  
SOLOTHURNER  
KALKSTEIN

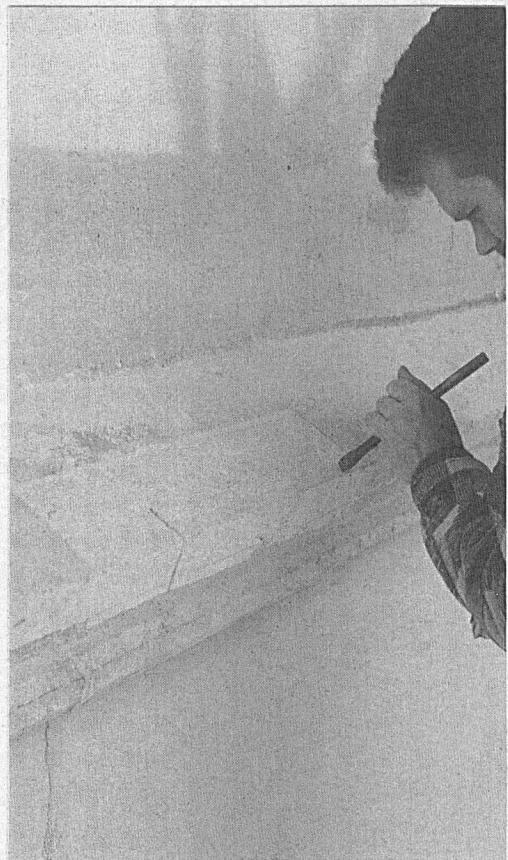
ERSATZSTÜCK EINGESETZT

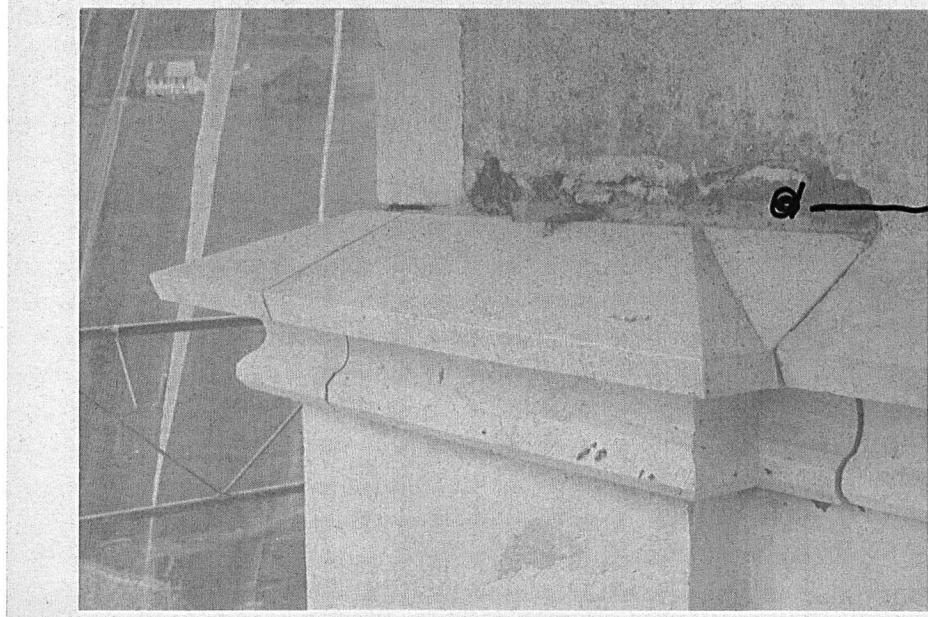
FASSADENVERPUTZ  
ERGÄNZT

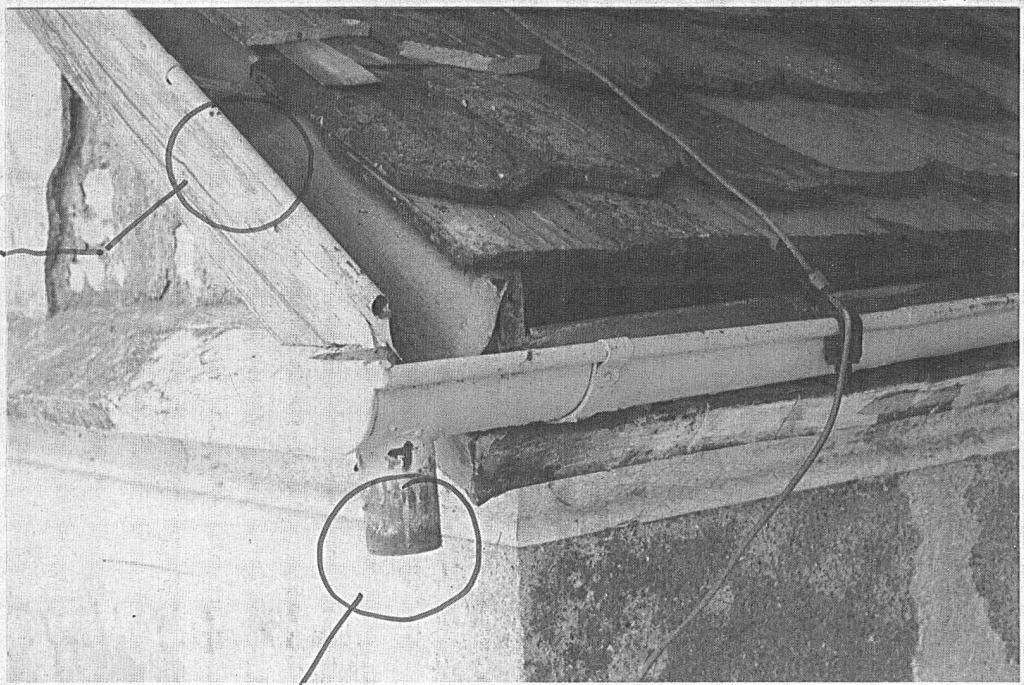
# WESTFASSADE GIEBELFELD [VOR RENO-VATION]

ORTABSEHUNG MITTELS  
BLECHPLATTE

ABFALLROHR  
AN WESTFASSADE

KALKSTEINLISSE ABGEZOCHEN  
BLECHPLATTE AN TURMFASSADE

ORT AUS PROFILIERTEM HOLZ-  
BALKEH 9

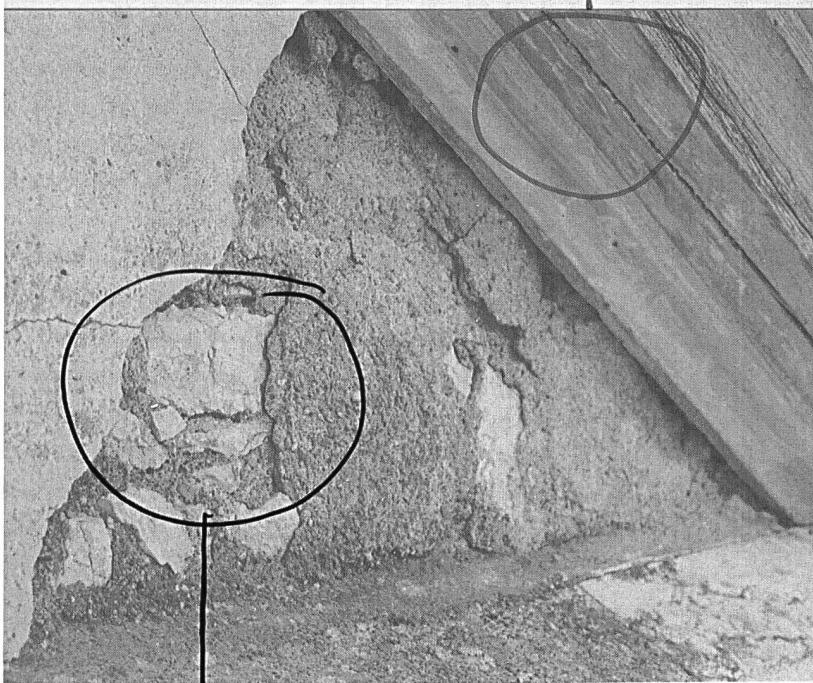
SCHADHAFTER FASSADENPUTZ

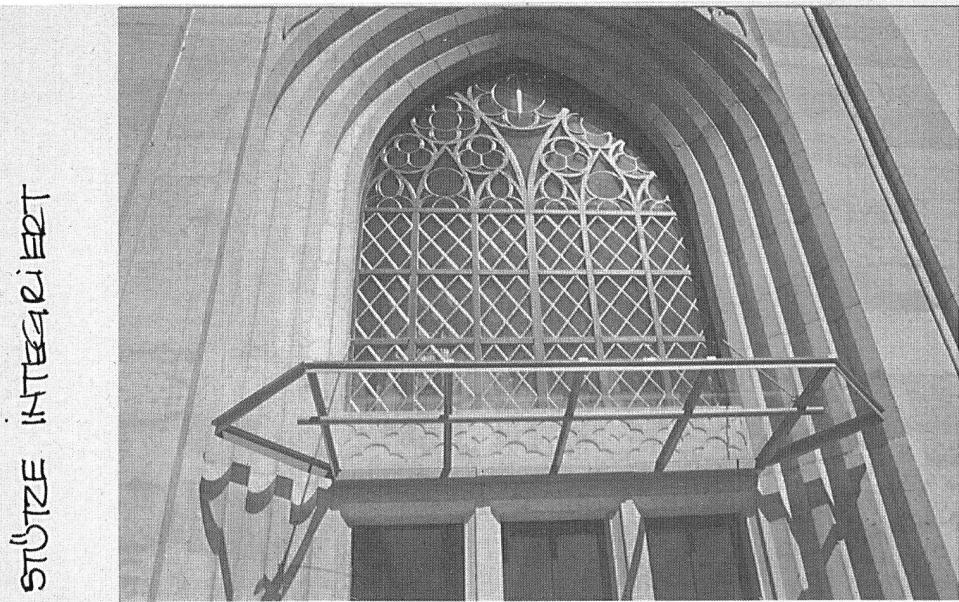
NEUES  
VORDACH  
[ NACH DER RE - ]  
NOVATION

ABBRUCH DES  
1938 ERBAUTEN  
BETONVORDACHES.

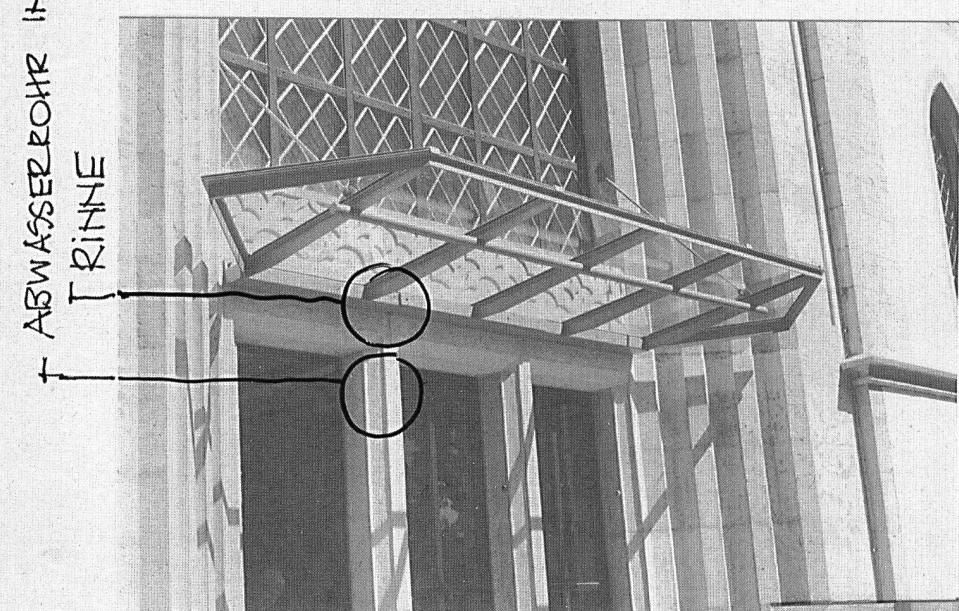
METALL - GLAS -  
KONSTRUKTION  
[ ABWASSERROHR ]

VERDECKT GE -  
FÜHRT

SEITLICH VOM  
GEWÄNDE LOS -  
GELÖST,  
MITHELS ZUGSTANGE  
ZURÜCK GE -  
BUNDET,

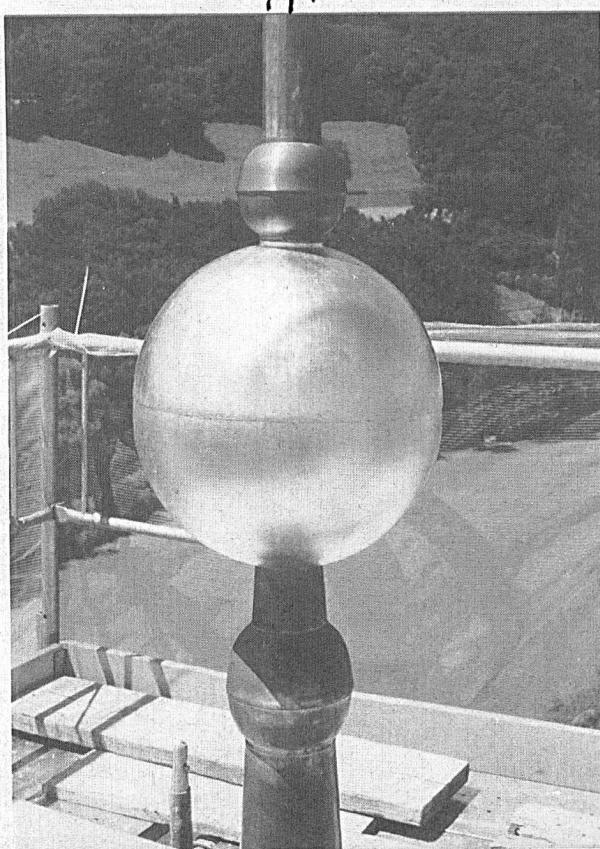
ALTE [VORHANDE]  
KUGEL WURDE  
RESTAURIERT
