# Aussenrenovation der Stadtkirche

Markus Herrmann, Aarburg

Von Herbst 1995 bis im Herbst 1996 wurde die Stadtkirche einer umfassenden Aussenrenovation unterzogen. Mit diesen Bildern aus dem

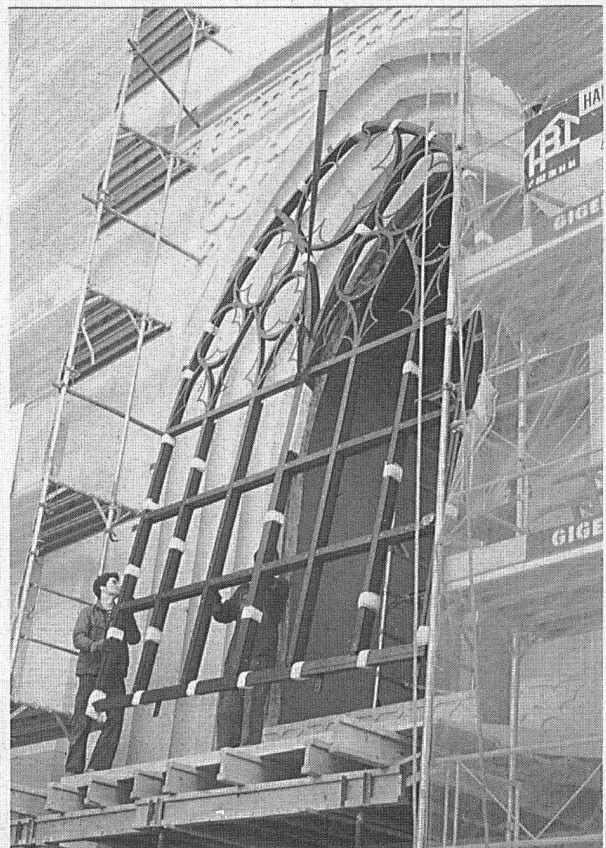
EINBRINGORT WESTFASSADE  
[ MITTELPARTIE MUSSTE AUS- ]  
GERÜSTET WERDEN
