Artikel: Burgsanierung des Kantons Aargau im Jugendheim Aarburg
Autor: Bär, Dolf / Epprecht, Lukas
DOI: <https://doi.org/10.5169/seals-787674>

Burgsanierung des Kantons Aargau im Jugendheim Aarburg

Dolf Bär / Lukas Epprecht, Aarburg

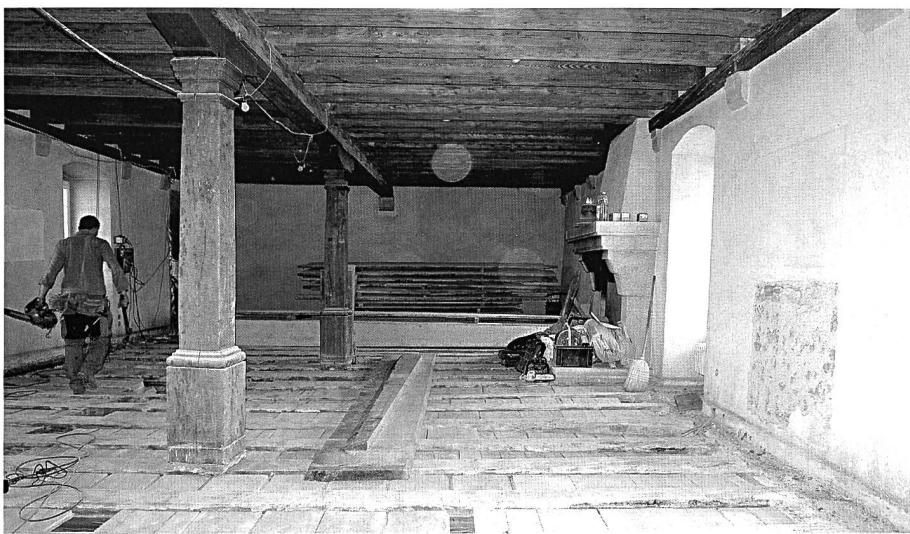
Rittersaal während den Sanierungsarbeiten.

Das Schulzimmer, die Praktikantenzimmer sowie der Rittersaal wurden renoviert sowie den heutigen Bedürfnissen angepasst. Im 1. und 2. Obergeschoss sollten die Brandschutzworschriften mit neuen Deckenverkleidungen in Gips erfüllt werden. Ebenfalls sollten so die neuen notwendigen Installationen «versteckt» werden. Bei der Demontage der Täferdecke in den Praktikantenzimmern kam eine Holzbalkendecke von 1470 zum Vorschein. Diese gab der Archäologie viele neue Erkenntnisse über die Entstehung, Einteilung und Erschliessung des Palas. Um dies sichtbar zu machen, wurden neue Lösungen für die Leitungsführungen und Brandschutzmassnahmen gesucht. Diese konnten erreicht werden durch den Ausbau des Parketts im darüber liegenden Rittersaal. Zwischen dem Schiebeboden und dem wieder neu eingebauten Parkett konnten die Leitungen, der Brand- sowie der Schallschutz eingebaut werden.

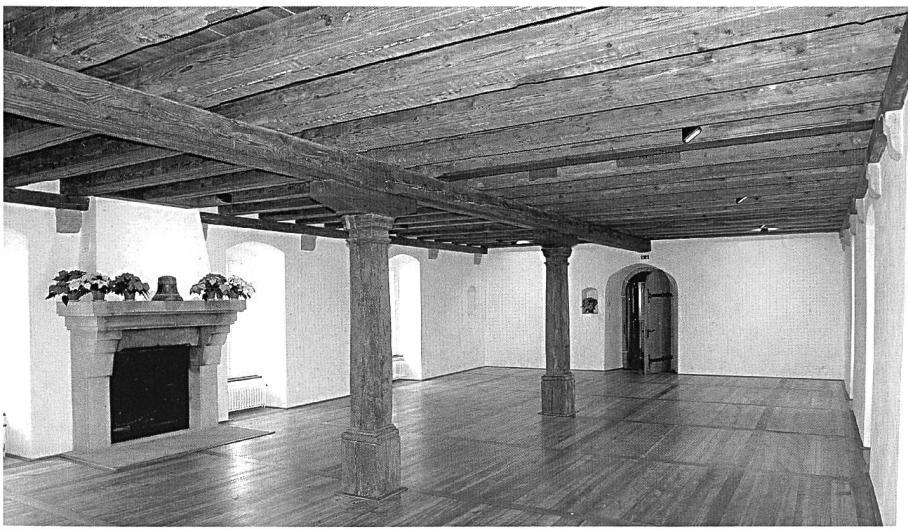
Rittersaal nach der Sanierung.

Der Rittersaal im 3. Obergeschoss ist der grösste Raum des Palas. Seine Qualität erhält er durch seine exklusive Lage mit Aussicht gegen Süden und Norden. Die Holzbalken-

decke mit den beiden Stützen und das neu renovierte Kreuzriemenparkett mit Eichenriemen und Tannenfeldern sind die prägenden Elemente. Die Wände wurden mit einer Kalkschlämme versehen, das Cheminee erhielt einen Ofeneinsatz und der ganze Raum erhält eine neue Medieninstallation. Dies ermöglicht den repräsentativen Raum auch entsprechend zu nutzen.

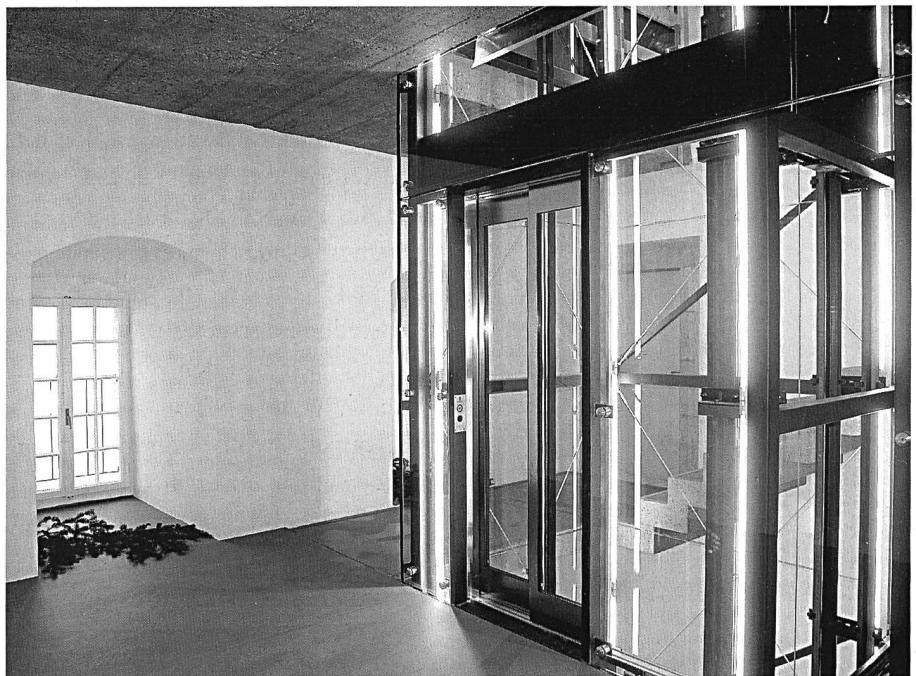
Das neue Treppenhaus mit Glaslift.

Um die neue Treppe und den Lift einzubauen zu können, musste das alte Treppenhaus ausgebaut werden. Die neue Treppe wurde aus vorfabrizierten Betonelementen erstellt. Von unten wurden die Elemente in das Treppenhaus hineingehängt. Mit dem Kran war kein Zugang möglich, da sich über dem Treppenhaus noch die Wachtstube und der Dachraum befinden. Die neuen Treppenläufe wurden losgelöst von den alten unebenen Wänden eingebaut, um so die historische Bausubstanz nicht zu beeinträchtigen. Der Lift befindet sich in einem präzisen Glaskörper mit integrierter Beleuchtung, damit er als leichter, transparenter und kristallartiger Einbau in Erscheinung tritt. Zusammen mit der Treppe wird er bewusst als moderner neuer Einbau gestaltet.

Ebenfalls im Liftschacht wurden die Vertikalerschliessungen der Medien, sowie die Feuerlöschposten integriert. So können auch später noch Neuinstalltionen für den ganzen Palas eingebaut werden.

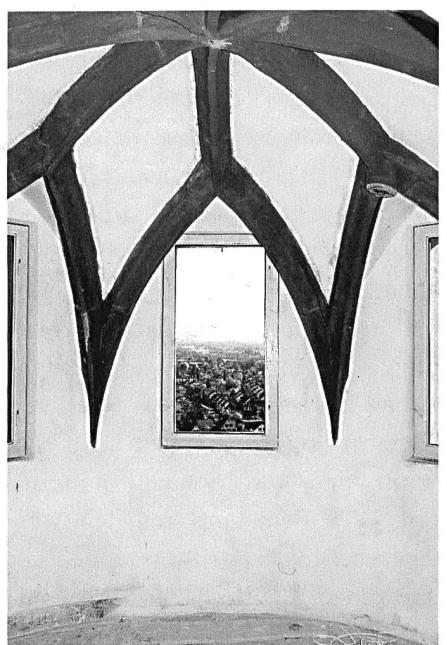
Das restaurierte Turmzimmer.

Das Turmzimmer zuoberst im Schneckensturm hat ein Gewölbe mit Sandsteinrippenbögen. Diese und auch die Podeste und Konsolen des Aufgangs sandeten stark aus. Verschiedene frühere unsensible Instandstellungsversuche u. a. mit Zementmörtel haben den Zustand noch verschlechtert.

Das Rippengewölbe wurde gefestigt und die Fehlstellen ergänzt. Es erfolgte eine Nachbildung der ursprünglichen Bemalung und der Zementboden wurde mit Tonplatten belegt.

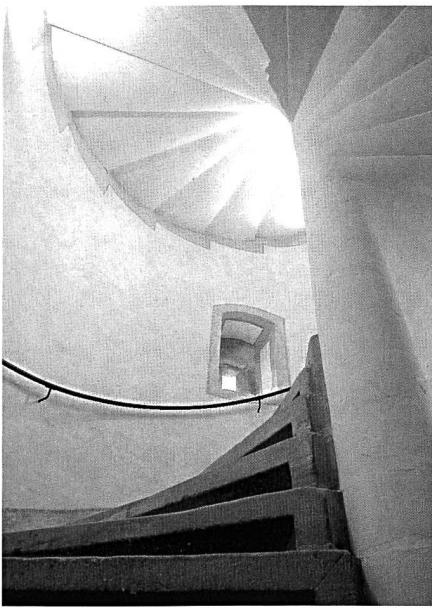
Die Sandsteinstufen waren stark ausgetreten und wiesen teilweise offene Fugen auf der Unterseite auf.

Der Schneckensturm neu restauriert

Als neue Verschleisssschicht sowie zur besseren Begehbarkeit wurden die stark ausgetretenen Stufen mit Steinersatz aufgemörtelt. Die gerissenen Tritte konnten unsichtbar mit Kohlenfaserstäben armiert und gesichert werden. Trotzdem musste eine Stufe

komplett ausgebaut und durch eine neue Steinstufe ersetzt werden. Die Untersichten wurden komplett neu weiss gekalkt.

Während die Wände bis zum 2. Obergeschoss nur noch einen neuen Putz aus dem letzten Jahrhundert aufweisen, sind in den oberen Geschossen die originalen Putzschichten noch erhalten. Sie waren in bis 15 verschiedenen Schichten gekalkt und gestrichen. Die ursprüngliche Substanz wurde aber durch zementverputzte Aussparungen und Unterputz-Leitungsführungen stark beschädigt. Der Grossteil der Sanierungsmassnahmen waren Restaurierungsmassnahmen. Diese wurden nach Untersuchungen der Putze, Farben und Natursteine und den Voruntersuchungen des Restaurators, kozeptiell unter Begleitung der Denkmalpflege ausgeführt. In aufwändiger Arbeit konnten die vielen Schichten abgelöst und die Zementflicke entfernt, und die Schicht mit der originalen Bemalung freigelegt werden. Diese war noch erstaunlich gut und grossflächig erhalten. Die Fehlstellen des Putzes wurden ergänzt und die fehlende Bemalung einretouchiert,

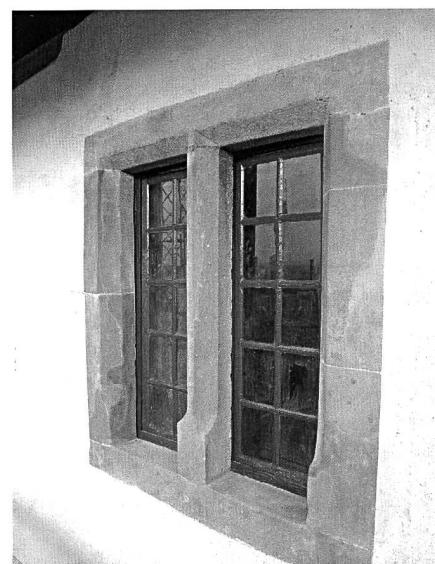
Sanierte Fenstergewände.

werk. Dieses ist einenteils verputzt, andernteils sichtbar. Durch den starken Bewuchs des Felsens und der Bruchsteinmauern wurde die Erosion unterstützt. Deshalb, und damit die Mauerwerkssanierung ausgeführt werden konnte, mussten die Sträucher und Bäume gerodet werden. Beim Felsen fielen notwendige Sanierungsmaßnahmen an, welche mit Felsanker und Netzen bewerkstelligt wurden. Fenster- und Türeinfassungen aus Naturstein waren teilweise bis auf den Kern geschädigt. Sie wurden gefestigt, mit Steinersatz ergänzt und wo nötig wurden die stark geschädigten Werkstücke ersetzt.
