Artikel: Burgsanierung des Kantons Aargau im Jugendheim Aarburg

# Burgsanierung des Kantons Aargau im Jugendheim Aarburg

Dolf Bär / Lukas Epprecht, Aarburg

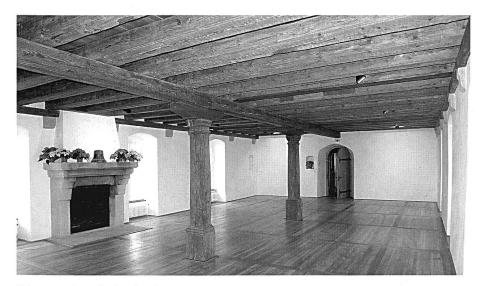
Rittersaal nach der Sanierung.

Der Rittersaal im 3. Obergeschoss ist der grösste Raum des Palas. Seine Qualität erhält er durch seine exklusive Lage mit Aussicht gegen Süden und Norden. Die Holzbalken-

decke mit den beiden Stützen und das neu renovierte Kreuzriemenparkett mit Eichenriemen und Tannenfeldern sind die prägenden Elemente. Die Wände wurden mit einer Kalkschlämme versehen, das Cheminee erhielt einen Ofeneinsatz und der ganze Raum erhält eine neue Medieninstallation. Dies ermöglicht den repräsentativen Raum auch entsprechend zu nutzen.

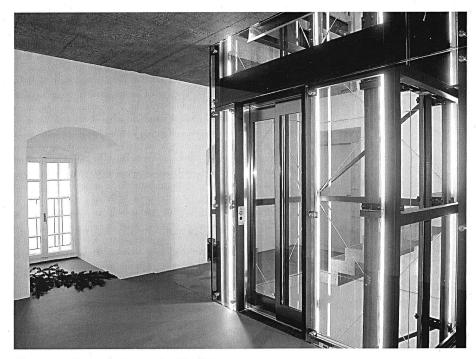
Das neue Treppenhaus mit Glaslift.

Um die neue Treppe und den Lift einbauen zu können, musste das alte Treppenhaus ausgebaut werden. Die neue Treppe wurde aus vorfabrizierten Betonelementen erstellt. Von unten wurden die Elemente in das Treppenhaus hineingehängt. Mit dem Kran war kein Zugang möglich, da sich über dem Treppenhaus noch die Wachtstube und der Dachraum befinden. Die neuen Treppenläufe wurden losgelöst von den alten unebenen Wänden eingebaut, um so die historische Bausubstanz nicht zu beeinträchtigen. Der Lift befindet sich in einem präzisen Glaskörper mit integrierter Beleuchtung, damit er als leichter, transparenter und kristallartiger Einbau in Erscheinung tritt. Zusammen mit der Treppe wird er bewusst als moderner neuer Einbau gestaltet.

Ebenfalls im Liftschacht wurden die Vertikalerschliessungen der Medien, sowie die Feuerlöschposten integriert. So können auch später noch Neuinstallationen für den ganzen Palas eingebaut werden.
