# Burgsanierung des Kantons Aargau im Jugendheim Aarburg

*Dolf Bär / Lukas Epprecht, Aarburg*

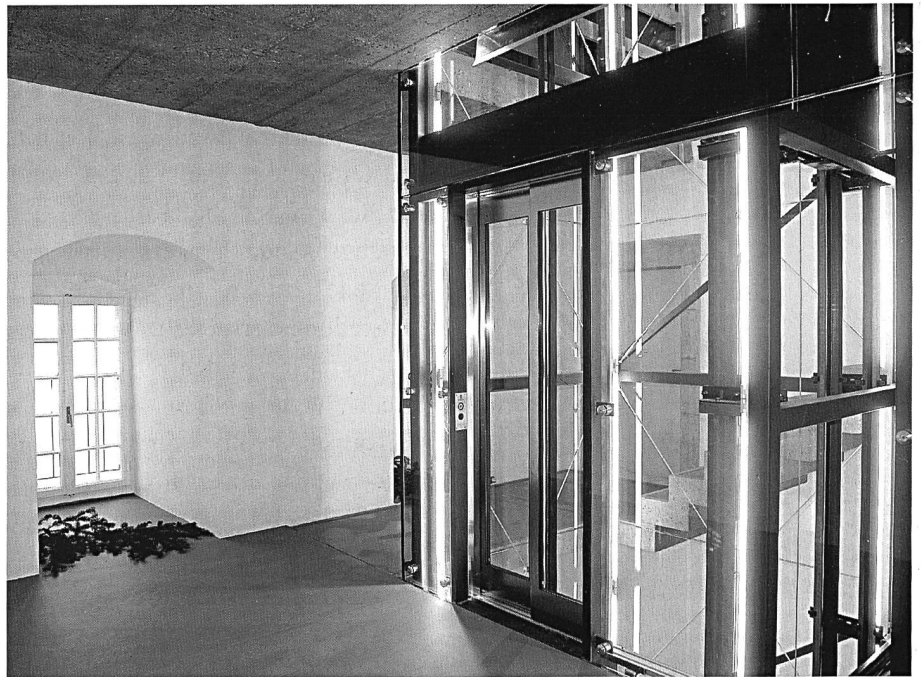
*Das neue Treppenhaus mit Glaslift.*

Die Treppenanlage im Palas stammte aus den 50er-Jahren und wurde damals im Landstil in Holz erstellt.

Sie erschliesst die Schulräume, die Praktikantenzimmer und den Rittersaal. Feuerpolizeilich, statisch und auch vom Standpunkt der Sicherheit her betrachtet waren die Treppen aus heutiger Sicht ungenügend.

Um die neue Treppe und den Lift einbauen zu können, musste das alte Treppenhaus ausgebaut werden. Die neue Treppe wurde aus vorgefertigten Betonelementen erstellt. Von unten wurden die Elemente in das Treppenhaus hineingehängt. Mit dem Kran war kein Zugang möglich, da sich über dem Treppenhaus noch die Wachtstube und der Dachraum befinden. Die neuen Treppenläufe wurden losgelöst von den alten unebenen Wänden eingebaut, um so die historische Bausubstanz nicht zu beeinträchtigen. Der Lift befindet sich in einem präzisen Glaskörper mit integrierter Beleuchtung, damit er als leichter, transparenter und kristallartiger Einbau in Erscheinung tritt. Zusammen mit der Treppe wird er bewusst als moderner neuer Einbau gestaltet.

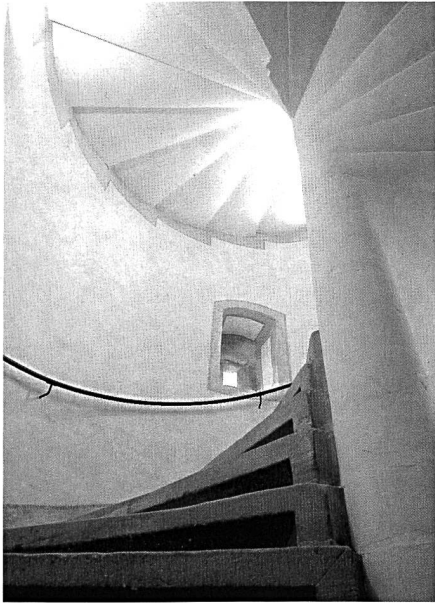
Die Sandsteinstufen waren stark ausgetreten und wiesen teilweise offene Fugen auf der Unterseite auf.

*Der Schneckenturm neu restauriert*

Als neue Verschleisschicht sowie zur besseren Begehbarkeit wurden die stark ausgetretenen Stufen mit Steinersatz aufgemörtelt. Die gerissenen Tritte konnten unsichtbar mit Kohlenfaserstäben armiert und gesichert werden. Trotzdem musste eine Stufe

komplett ausgebaut und durch eine neue Steinstufe ersetzt werden. Die Untersichten wurden komplett neu weiss gekalkt.

Während die Wände bis zum 2. Obergeschoss nur noch einen neuen Putz aus dem letzten Jahrhundert aufweisen, sind in den oberen Geschossen die originalen Putzschichten noch erhalten. Sie waren in bis 15 verschiedenen Schichten gekalkt und gestrichen. Die ursprüngliche Substanz wurde aber durch zementverputzte Aussparungen und Unterputz-Leitungsführungen stark beschädigt. Der Grossteil der Sanierungsmassnahmen waren Restaurierungsmassnahmen. Diese wurden nach Untersuchungen der Putze, Farben und Natursteine und den Voruntersuchungen des Restaurators, konzeptionell unter Begleitung der Denkmalpflege ausgeführt. In aufwändiger Arbeit konnten die vielen Schichten abgelöst und die Zementflicke entfernt, und die Schicht mit der originalen Bemalung freigelegt werden. Diese war noch erstaunlich gut und grossflächig erhalten. Die Fehlstellen des Putzes wurden ergänzt und die fehlende Bemalung einretouchiert,
