Artikel: Ein junges Baudenkmal - respektvoll saniert

Ein junges Baudenkmal – respektvoll saniert

Die Denkmalpflege versucht Baudenkmäler dahingehend zu begleiten, dass sie in ihrem materiellen Zeugnwert möglichst ungeschmälert der Nachwelt erhalten bleiben. Dies ist auch beim Haus Steinmann in Aarburg der Fall, das mit seinen knapp über 60 Jahren zu den jüngsten kantonal geschützten Wohnbauten im Aargau zählt.

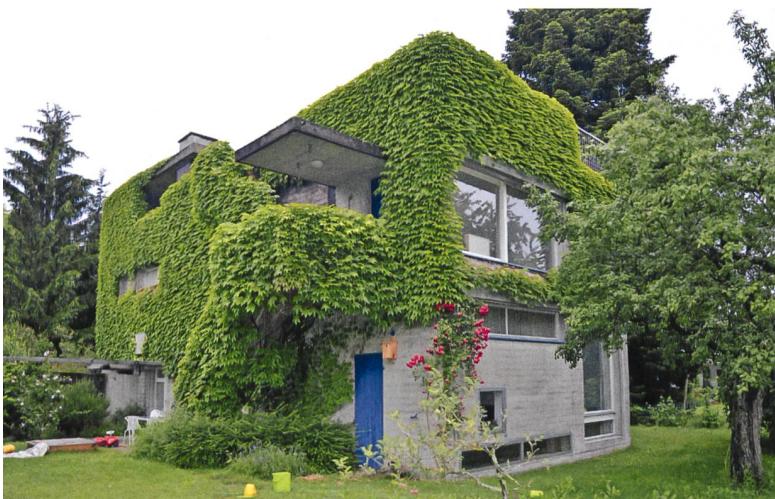
West- und Südfassade. (Foto 2018: © Kantonale Denkmalpflege Aargau)

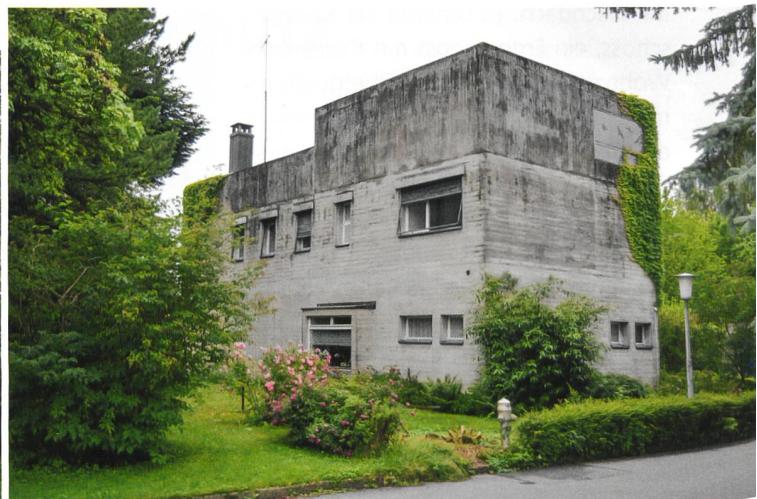
Ost- und Nordfassade. (Foto 2018: © Kantonale Denkmalpflege Aargau)
