**Zeitschrift:** Aarburger Neujahrsblatt  
**Band:** - (2020)

**Artikel:** Ein junges Baudenkmal - respektvoll saniert  
**Autor:** Kallenbach, Jonas  
**DOI:** <https://doi.org/10.5169/seals-858433>

## Ein junges Baudenkmal – respektvoll saniert

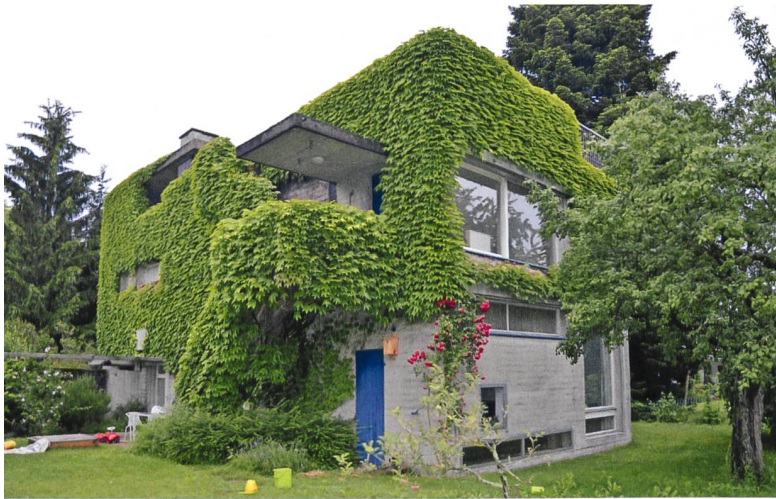
West- und Südfassade. (Foto 2018: ©Kantonale Denkmalpflege Aargau)

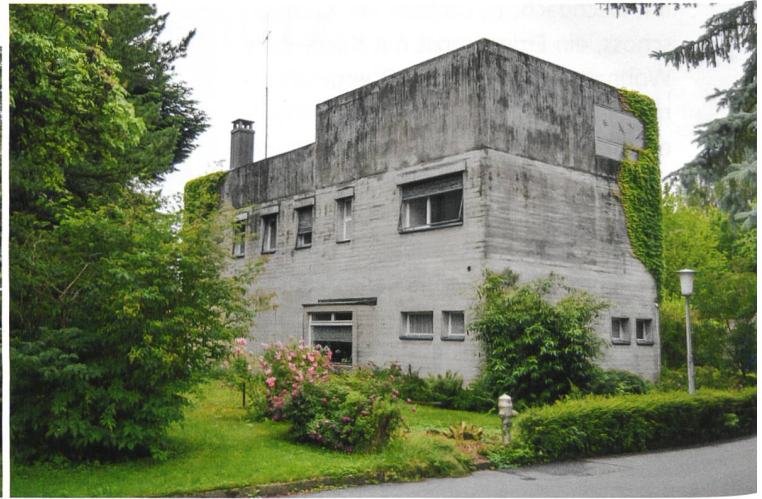
Ost- und Nordfassade. (Foto 2018: ©Kantonale Denkmalpflege Aargau)
