**Zeitschrift:** Aarburger Neujahrsblatt  
**Band:** - (2022)

**Artikel:** Gründe für die Dorfbachkorrektur 1922-1925  
**Autor:** Mauer, Daniel  
**DOI:** <https://doi.org/10.5169/seals-1002099>

# Gründe für die Dorfbachkorrektion 1922–1925

## Projekt Dorfbachkorrektion

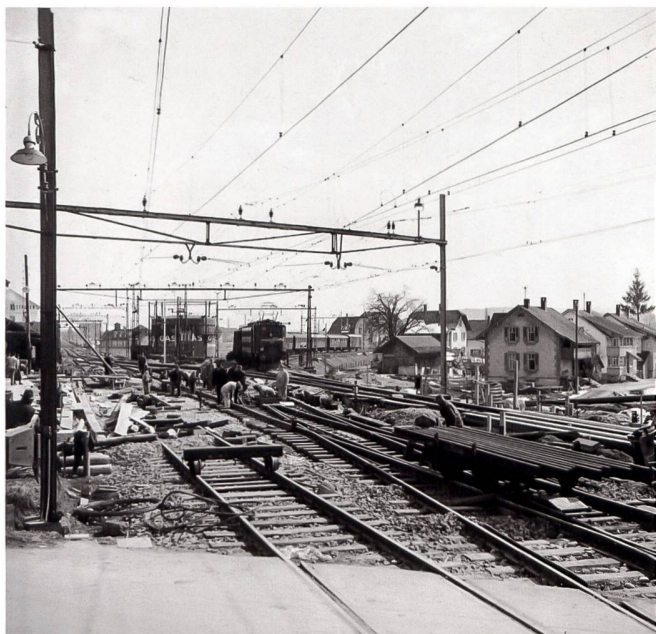
Wenige Tage nach der Unterzeichnung der Werkverträge wurde mit dem Bau begonnen. Foto Archiv SBB Historic

Am 26. Oktober begannen die beiden Baufirmen mit den Installationsarbeiten. Die starke Frostperiode Anfang Januar 1939 verursachte bereits eine empfindliche Störung des Bauprogramms. Um die verlorene Zeit einzuholen, musste während einiger Wochen in zwei Schichten gearbeitet werden. Zur Vereinfachung der Ausführung der Brückendecke wurden verschiedene provisorische Änderungen an der Gleisanlage notwendig.

Während mehrerer Wochen musste der gesamte Verkehr Olten-Luzern und umgekehrt sowie Olten-Bern und umgekehrt über ein einziges Gleis geführt werden. Es ergaben sich daraus beträchtliche betriebstechnische Erschwernisse. Trotz-

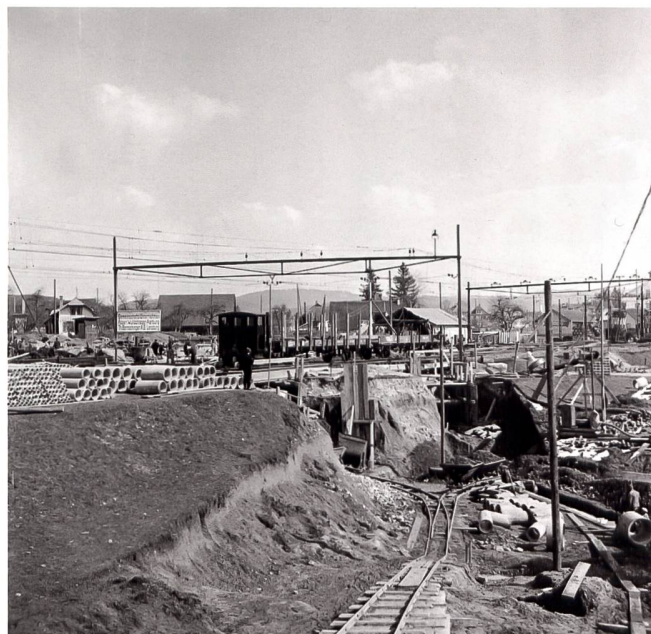
Für die damalige Zeit ein vertrauter Anblick einer Baustelle, für uns heute kaum mehr vorstellbar: Harte Handarbeit mit Pickel, Schaufel, Rollwagen unter Einsatz von Muskelkraft und Schweiß. Foto Archiv SBB Historic

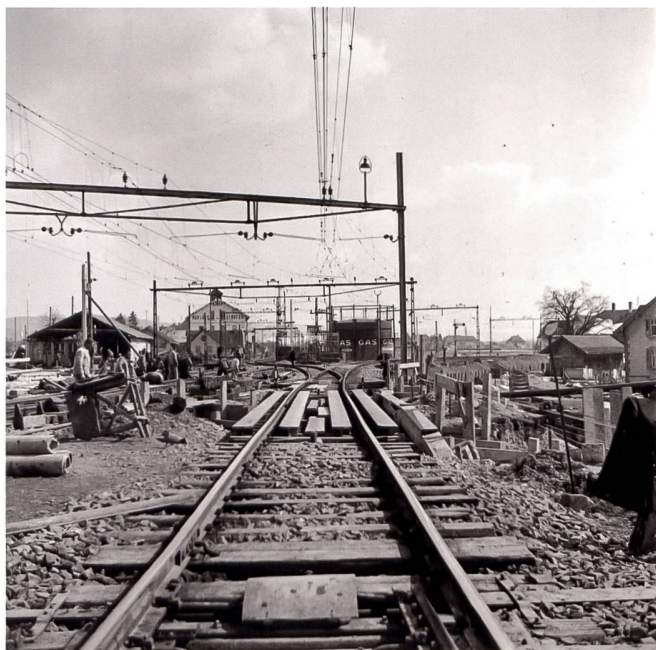
Zur Vereinfachung der Ausführung der Brückendecke wurden verschiedene provisorische Änderungen an der Gleisanlage notwendig. Foto Archiv SBB Historic

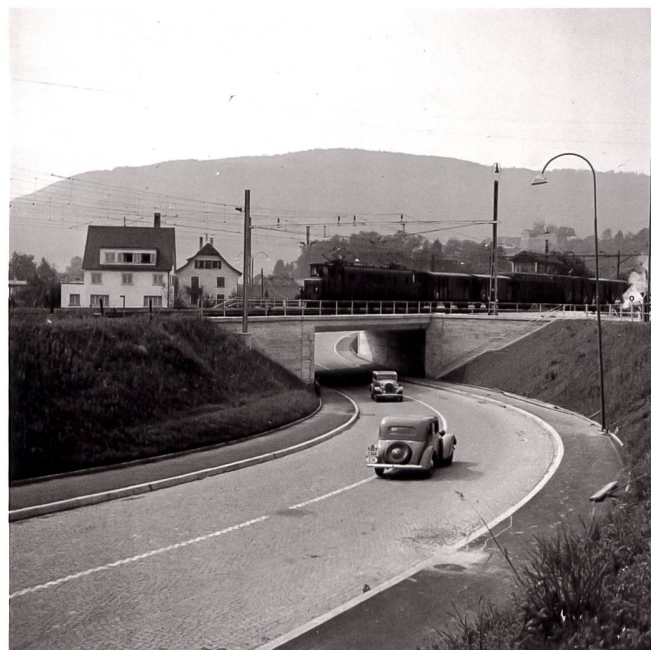
17. Juli 1939: Das Bauwerk ist vollendet, Fahrbahn und Trottoirs wurden dem Verkehr übergeben. Foto Archiv SBB Historic

Die notwendige Zusammenfassung der beiden Arbeiten erschwerte jedoch die Finanzierung, an welche der Kanton Aargau und die Schweizerischen Bundesbahnen die Hauptanteile zu leisten hatten. Am 8. Juli 1938 wurde der Ausführungsvertrag zwischen den beiden Kontrahenten abgeschlossen. Die ersten Studien für die beiden Strassenanlagen waren im Vergleich zu den Anforderungen, die an eine moderne Strasse gestellt werden, sehr bescheiden gehalten. Die Unterführung hätte die Bahnanlage fast senkrecht gekreuzt, die Strassenbreite war mit 9 m ohne Trottoirs vorgesehen. Die beiden Anschlusskurven wiesen Radien von nur 30 m in der Strassenmitte auf. Die Ausführung im Jahre 1939 erfolgte mit einer lichten Weite von total 11.5 m, wovon 7.5 m für die Fahrbahn und je 2 m für die beiden Trottoirs.

*dem konnte der Verkehr während dieser Zeit ohne Unfall durchgeführt werden. Die ganze Brückendecke mit der normalen Gleisanlage wurde programmgemäss am 6. Mai und die Fahrbahn in der Unterführung am 17. Juli 1939 in Betrieb genommen.»*
