Zeitschrift: Jahresbericht: Dokumentationen und Funde / Archäologie Baselland

## Archäologische Stätten

## Frenkendorf, Neu-Schauenburg: Erhebung des Baubestandes

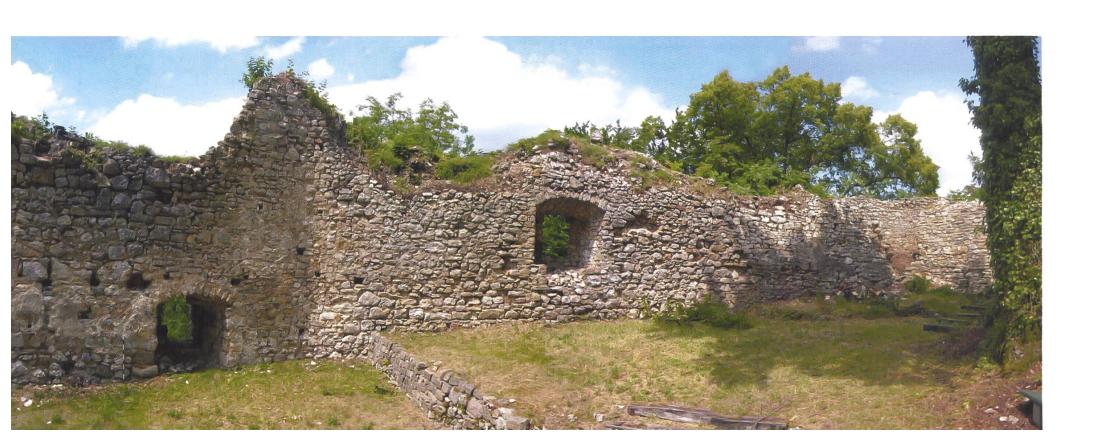
geht. Der Absturz eines Teilbereichs der äusseren Schale an der Ostseite der Umfassungsmauer im Jahre 2004 hat jedoch gezeigt, dass mit Ausbrüchen zu rechnen ist. Besonders gefährdet sind dabei die Bereiche, in denen Wasser in den Mauerkern ein-

Innenseite der nordwestlichen Umfassungsmauer (Fotomontage). dringen kann, was unter anderem bei Frost zu Absprengungen führen kann. Auch sind in besonderem Masse die mit Zementmörtel geflickten Partien als kritisch zu beurteilen. Es kann jedoch nicht mit Sicherheit vorausgesagt werden, welche Bereiche am stärksten gefährdet sind, beziehungsweise wo in nächster Zeit mit Schäden zu rechnen ist. Für

einzelne Mauerpartien wurden jedoch Sanierungsmassnahmen empfohlen.

Für das weitere Vorgehen bieten sich zwei Möglichkeiten an: entweder die etappenweise Sanierung des gesamten Baubestandes oder eine regelmässige Beobachtung der Ruine über fünf Jahre hinweg

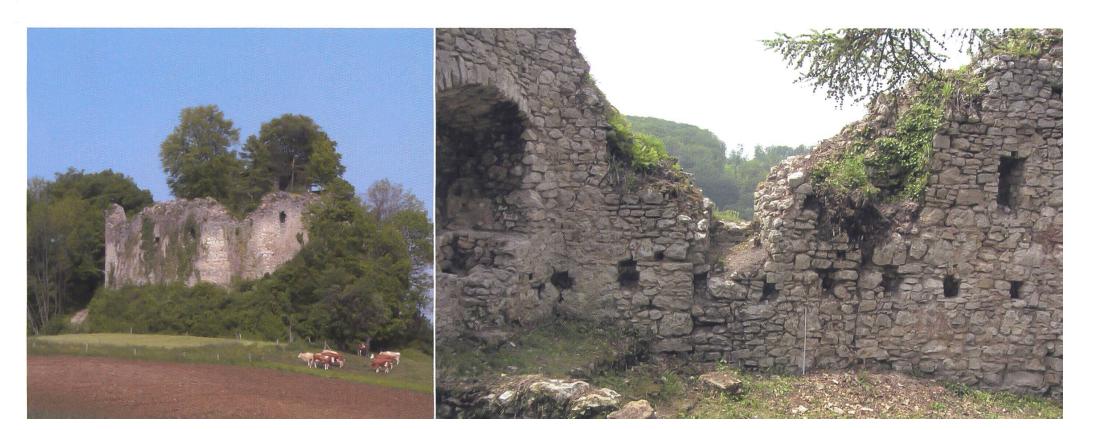
Durchführung und Bericht: Michael Schmaedecke Juni 2006 Ansicht der Ruine von Westen (links) und Schadenstelle an der westlichen Umfassungsmauer (rechts).

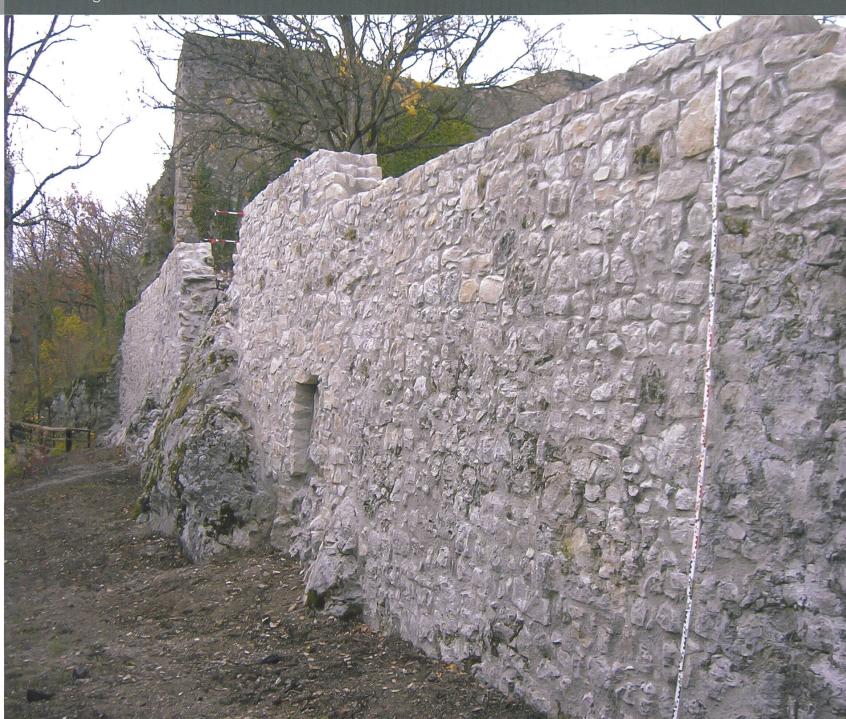
Der fertig sanierte Zwingerbereich.

Auf der Ruine Pfeffingen, die sich in Kantonsbesitz befindet, war die etwa 35 m lange Nordmauer des südwestlichen Zwingers durch Frostschäden so stark beschädigt, dass eine Sanierung dringend erforderlich war. Im August 2006 sprach der Regierungsrat hierfür einen Kredit von Fr. 125'000. Die mit der Sanierung beauftragte Firma Sekinger begann Anfang Oktober; Anfang November wurden die Arbeiten plangemäss abgeschlossen, wobei die in der Offerte veranschlagte Summe nahezu genau eingehalten wurde (Abweichung + 0,95%!) und der Kredit nicht vollständig ausgeschöpft werden musste. Dies ist umso erfreulicher, als bei Sanierungen historischen Mauerwerks oft mit unliebsamen Überraschungen gerechnet werden muss.

mörtel «sanierten» Bereiche Schäden aufweisen und auch Schäden in den anschliessenden Bereichen verursachen. Mit dem Zementmörtel wird das Mauerwerk gleichsam versiegelt, so dass eingedrungenes Wasser nicht entweichen kann, was im Winter zu Frostsprengungen führt. Deshalb wurden für den Neuaufbau einerseits eine spezielle Kalkmörtelmischung verwendet, die einen Feuchtigkeitsaustausch ermöglicht, und andererseits ausreichende Wasseraustrittsmöglichkeiten geschaffen. Letztere sind auch aus ökologischen Gründen sinnvoll, da sie Eidechsen und Kleinlebewesen einen Rückzugsraum

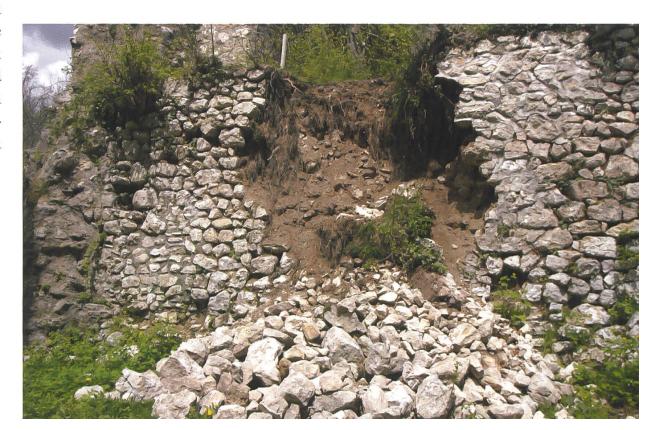
Der Schaden am südwestlichen Zwinger im Frühjahr 2006.

Mitarbeiter der
Sekinger AG bauen
schadhafte Stellen
ab, konservieren die
erhaltenen und rekonstruieren zerstörte
Mauerpartien.

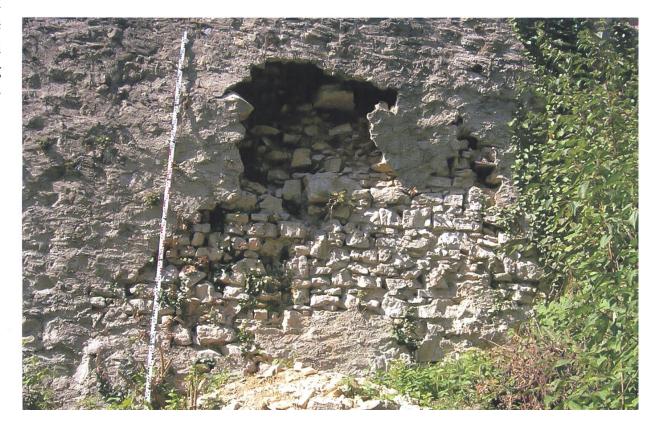
Läufelfingen, Homburg. Ausbruch in der südlichen Umfassungsmauer im Frühjahr 2006.

Für die ebenfalls dem Kanton gehörende Ruine Homburg in Läufelfingen ist seit längerem eine umfassende Sanierung geplant. Da akute Schäden an der südlichen Umfassungsmauer Benutzerinnen und Benutzer des unterhalb davon verlaufenden Wanderwegs gefährdeten, musste dort eine Reparatur vorgezogen werden. Hierfür bewilligte der Regierungsrat Ende August 2006 einen Kredit von Fr. 115'000. Da die Reparatur ein «Testlauf» für die geplante Gesamtsanierung war und Informationen zur Struktur des Mauerwerks auf der Homburg gewonnen werden sollten, wurden die Bundes-

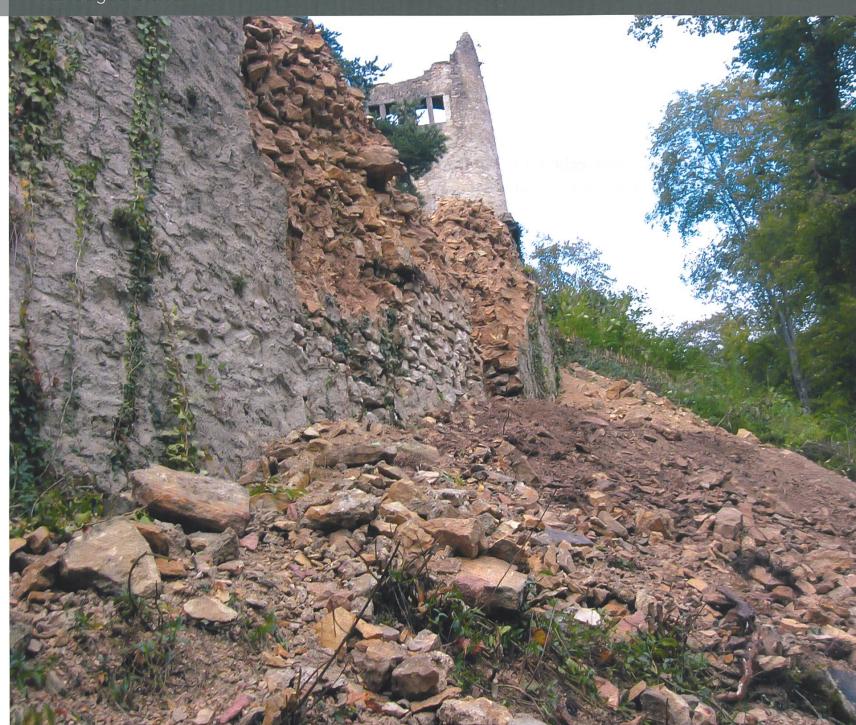
Läufelfingen, Homburg. Schadensbild nach Beginn der der Reparaturarbeiten. Die Bauarbeiten wurden der Firma Zuckschwerdt übertragen, die bereits eine Richtofferte für die gesamte Sanierung angefertigt hatte und somit mit dem Bau vertraut war. Nach dem Abbau von schadhaftem Mauerwerk zeigte sich, dass auch anschliessende Mauerpartien nicht mehr standfest waren und abgebaut werden mussten, da sie auf den vorbeiführenden Weg zu stürzen drohten. Ein Mauerabschnitt im Bereich der Hauptschadensstelle wurde neu aufgeführt, zwei weitere Ausbrüche wurden geschlossen. Mitte Dezember mussten die Arbeiten aus Witterungsgründen eingestellt und ein Abschnitt der Mauer provisorisch mit Planen abgedeckt werden. Von dem zur Verfügung stehenden Kredit wurden etwa 70% in Anspruch genommen.

Die Untersuchung des Mauerwerkes vor und während der Arbeiten liess erkennen, wo es sich noch um originales Mauerwerk – vermutlich aus dem frühen 15. Jahrhundert – handelt und wo Mauerpartien in den 1930er Jahren ergänzt wurden. Beim weiteren Vorgehen wird für jeden Abschnitt der Mauer zu entscheiden sein, wo noch vorhandenes mittelalterliches Mauerwerk nach Möglichkeit zu konservieren ist und wo mit dem Mauerwerk des letzten Jahrhunderts relativ frei umgegangen werden

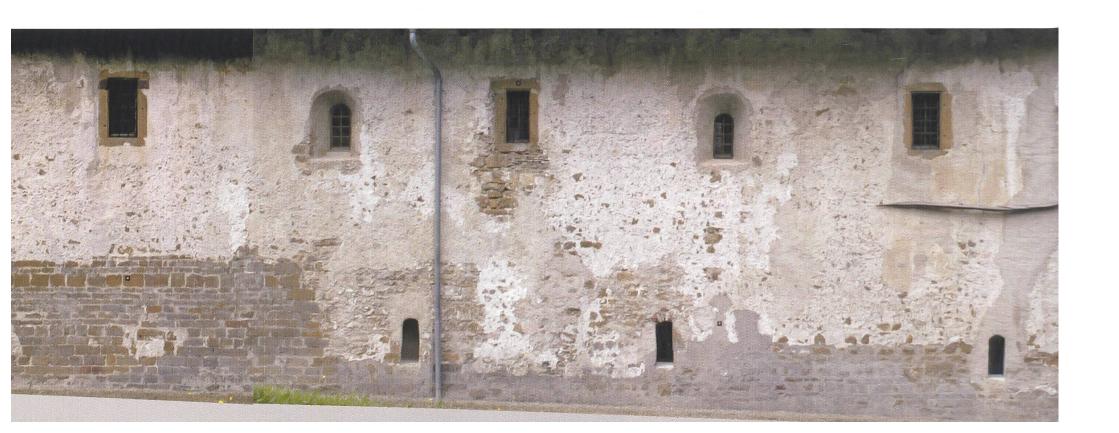
Entzerrte photogrammetrische Aufnahme der Nordfassade der Klosterkirche (Ausschnitt; Institut für Vermessung und Geoinformation der FHNW). aus der Luft stellen zum einen eine exakte Dokumentation des aktuellen Zustandes dar, bieten zum anderen aber auch eine exzellente Plangrundlage für baugeschichtliche Forschungen.

Ausgangspunkt bildete eine Gebäudeaufnahme mit dem Einsatz modernster Geoinformationsgeräte: mit hoch auflösenden Digitalkameras, reflektorlosem Tachymeter, Laser-Scanner und dem Einsatz von Spezialhelikoptern. Mit Hilfe der erhobenen Daten wurde ein dreidimensionales digitales Modell der Klosteranlage erarbeitet, das die Möglichkeit bietet, frühere Bauzustände virtuell zu rekonstruieren. Die photogrammetrischen Aufnahmen einzelner historischer Bauteile und auch des gesamten Komplexes

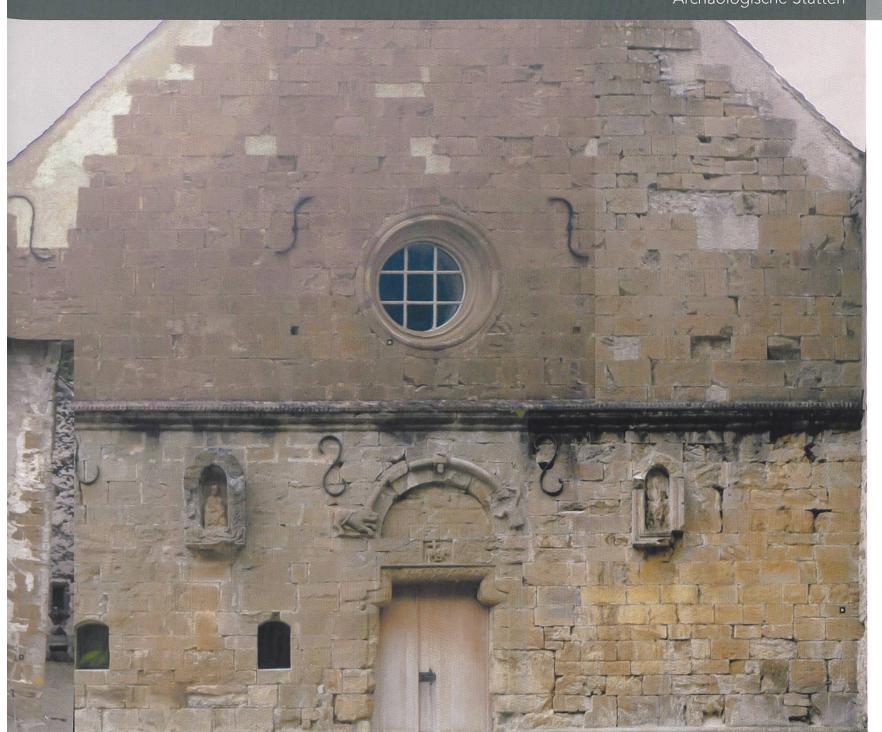
Entzerrte photogrammetrische Aufnahme der Westfassade der Klosterkirche (Institut für Vermessung und Geoinformation der FHNW).

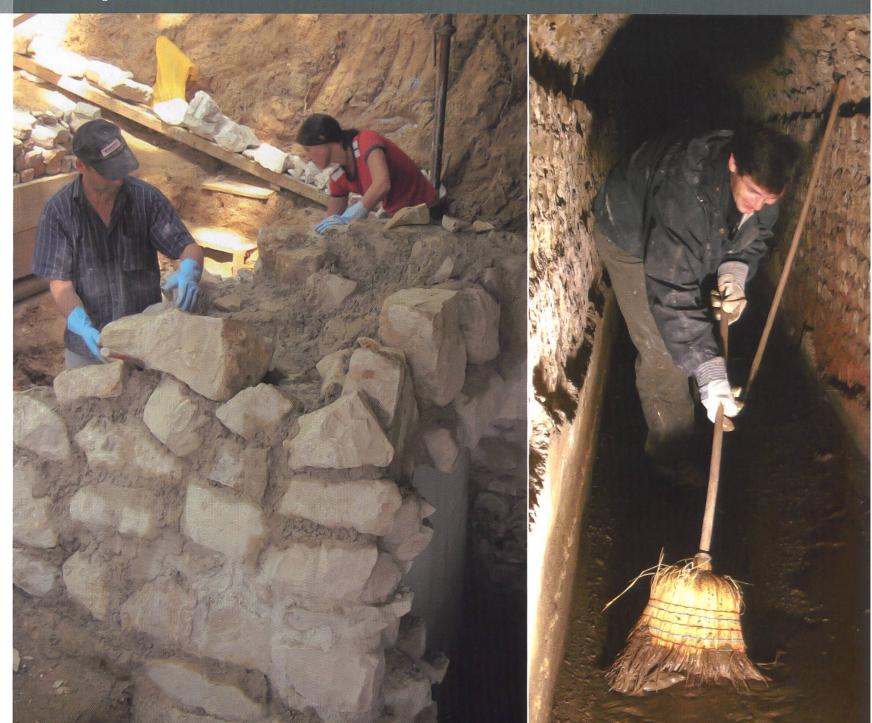
links:
Der nördliche Eingang
in das begehbare
Teilstück der römischen
Wasserleitung wird neu
aufgemauert.

Um das originale Mauerwerk zu konservieren und sichere Zugänge ins Innere der Leitung zu schaffen, wurden die nicht mehr vorhandenen Anschlüsse an den erhaltenen Abschnitt der Leitung rekonstruiert. Für 2007 sind die Anbringung von Informationstafeln und der Bau von Schutzdächern zu beiden Seiten zum Schutz der Eingänge vor eindringendem Regenwasser vorgesehen.

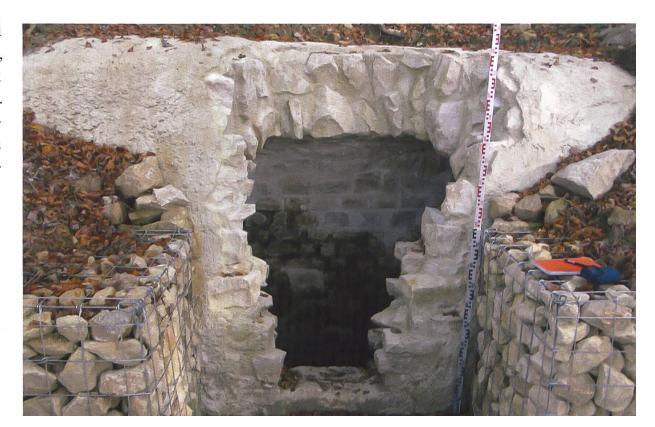
Das Teilstück der römischen Wasserleitung von Lausen nach Augst im Füllinsdorfer «Wölferhölzli» ist seit 1915 bekannt. Seit 1970 ist es öffentlich zugänglich. Die 35 Jahre, in der die Eingangsbereiche ungeschützt der Witterung ausgesetzt waren, hatten dem Mauerbestand stark zugesetzt. Er drohte weiter zu zerfallen.

Bericht: Michael Schmaedecke Örtliche Leitung: Heinz Stebler Mai–August 2006 Der nördliche Eingang nach Abschluss der Sanierung.

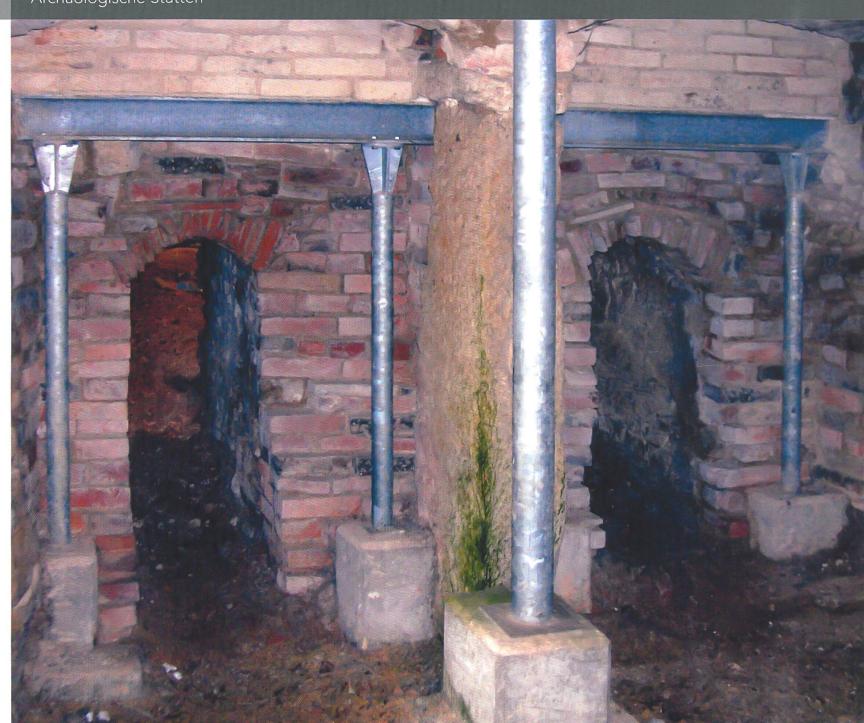
Blick auf die Feuerungsöffnung des konservierten Ziegelofens.

Nachdem man den ältesten in der Schweiz erhaltenen Ziegelbrennofen in Laufen bereits vor längerer Zeit mit öffentlichen Geldern konserviert hat, sollen die baulichen Voraussetzungen dafür geschaffen werden, dass der Ofen innerhalb des als Wohn- und Arbeitsraum genutzten Gebäudes für die interessierte Öffentlichkeit zugänglich wird. Zusammen mit der

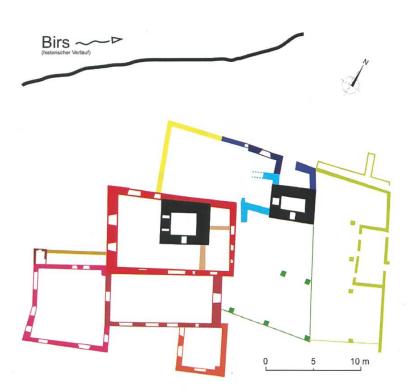
Projektleitung und Bericht: Michael Schmaedecke November/Dezember 2006 Schematischer Phasenplan der Ziegelscheune (links) und Ansicht der Ziegelscheune von Westen (rechts).
