**Zeitschrift:** Jahresbericht : Dokumentationen und Funde / Archäologie Baselland  
**Herausgeber:** Archäologie Baselland  
**Band:** - (2006)

**Artikel:** Archäologische Stätten  
**Autor:** Schmaedecke, Michael  
**DOI:** <https://doi.org/10.5169/seals-803489>

# Archäologische Stätten

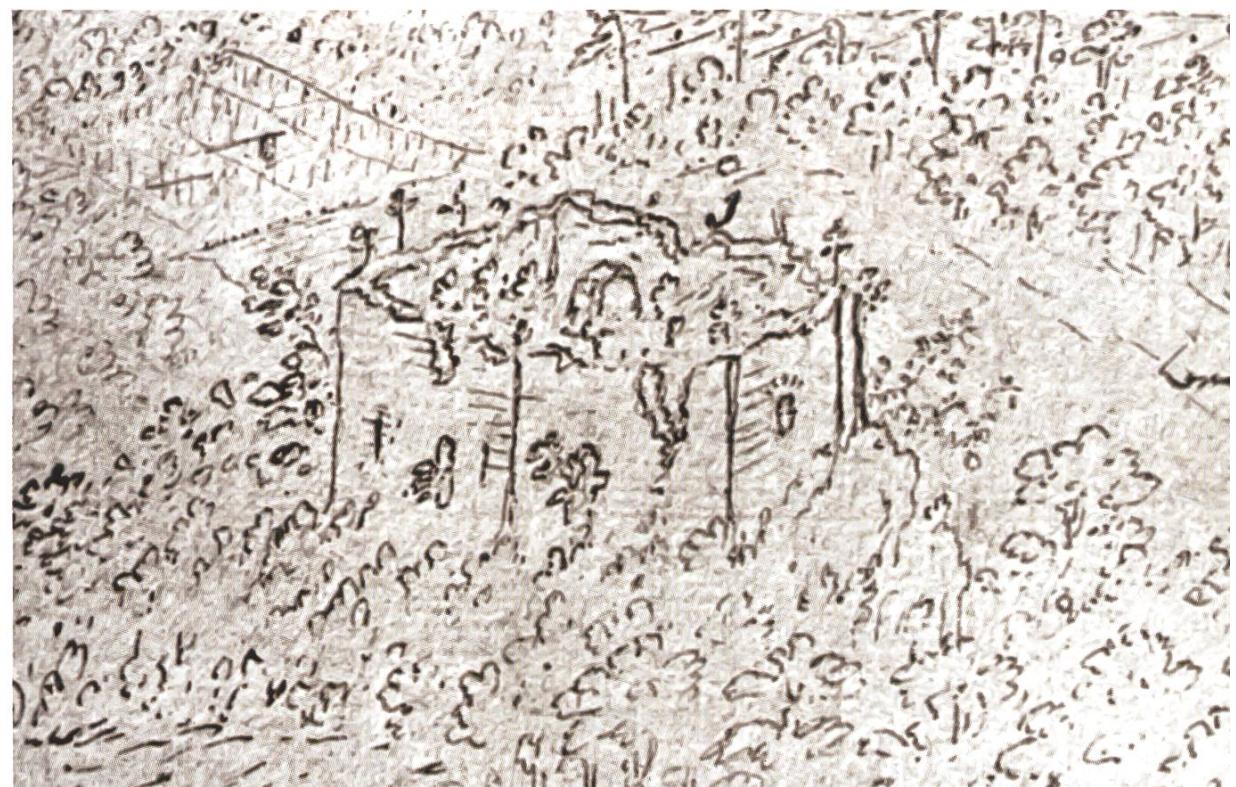
Innenseite der  
nordwestlichen  
Umfassungsmauer  
(Fotomontage).

dringen kann, was unter anderem bei Frost zu Absprengungen führen kann. Auch sind in besonderem Masse die mit Zementmörtel geflickten Partien als kritisch zu beurteilen. Es kann jedoch nicht mit Sicherheit vorausgesagt werden, welche Bereiche am stärksten gefährdet sind, beziehungsweise wo in nächster Zeit mit Schäden zu rechnen ist. Für

einzelne Mauerpartien wurden jedoch Sanierungsmaßnahmen empfohlen.

Für das weitere Vorgehen bieten sich zwei Möglichkeiten an: entweder die etappenweise Sanierung des gesamten Baubestandes oder eine regelmässige Beobachtung der Ruine über fünf Jahre hinweg

mit jeweiliger Durchführung nötiger Reparaturen und anschliessender erneuter Überprüfung des Vorgehens. Ein Entscheid über das Vorgehen soll 2007 getroffen werden.

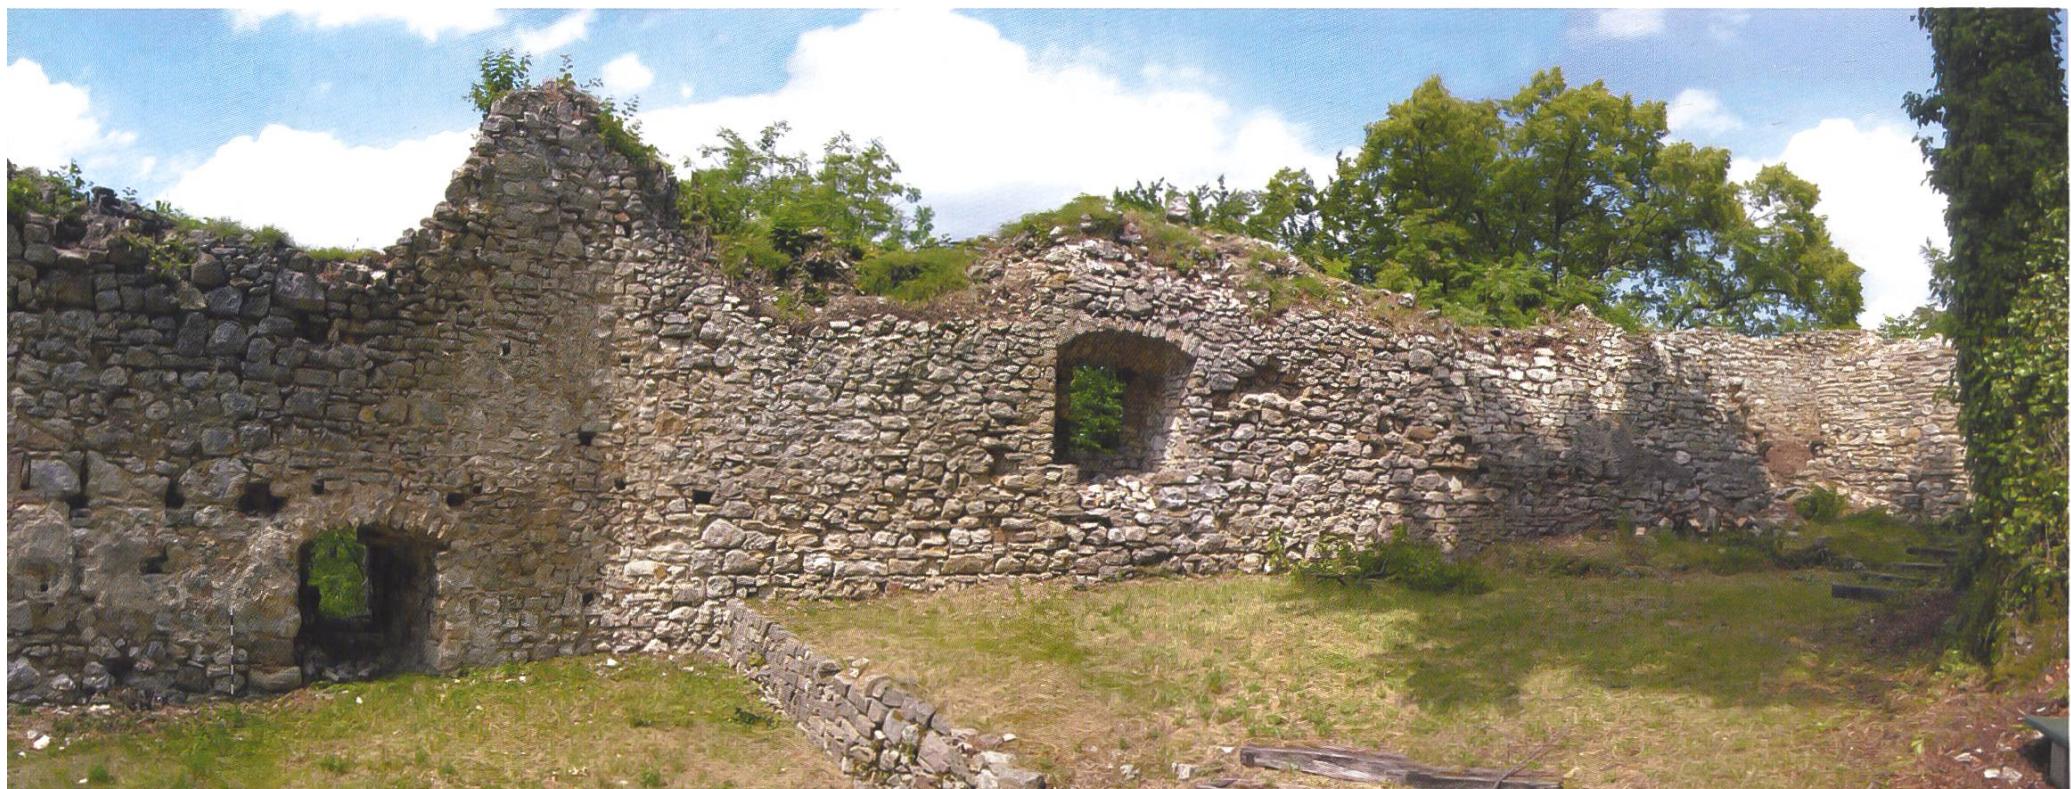
geht. Der Absturz eines Teilbereichs der äusseren Schale an der Ostseite der Umfassungsmauer im Jahre 2004 hat jedoch gezeigt, dass mit Ausbrüchen zu rechnen ist. Besonders gefährdet sind dabei die Bereiche, in denen Wasser in den Mauerkern ein-

Ansicht der Ruine von Westen (links) und Schadenstelle an der westlichen Umfassungsmauer (rechts).

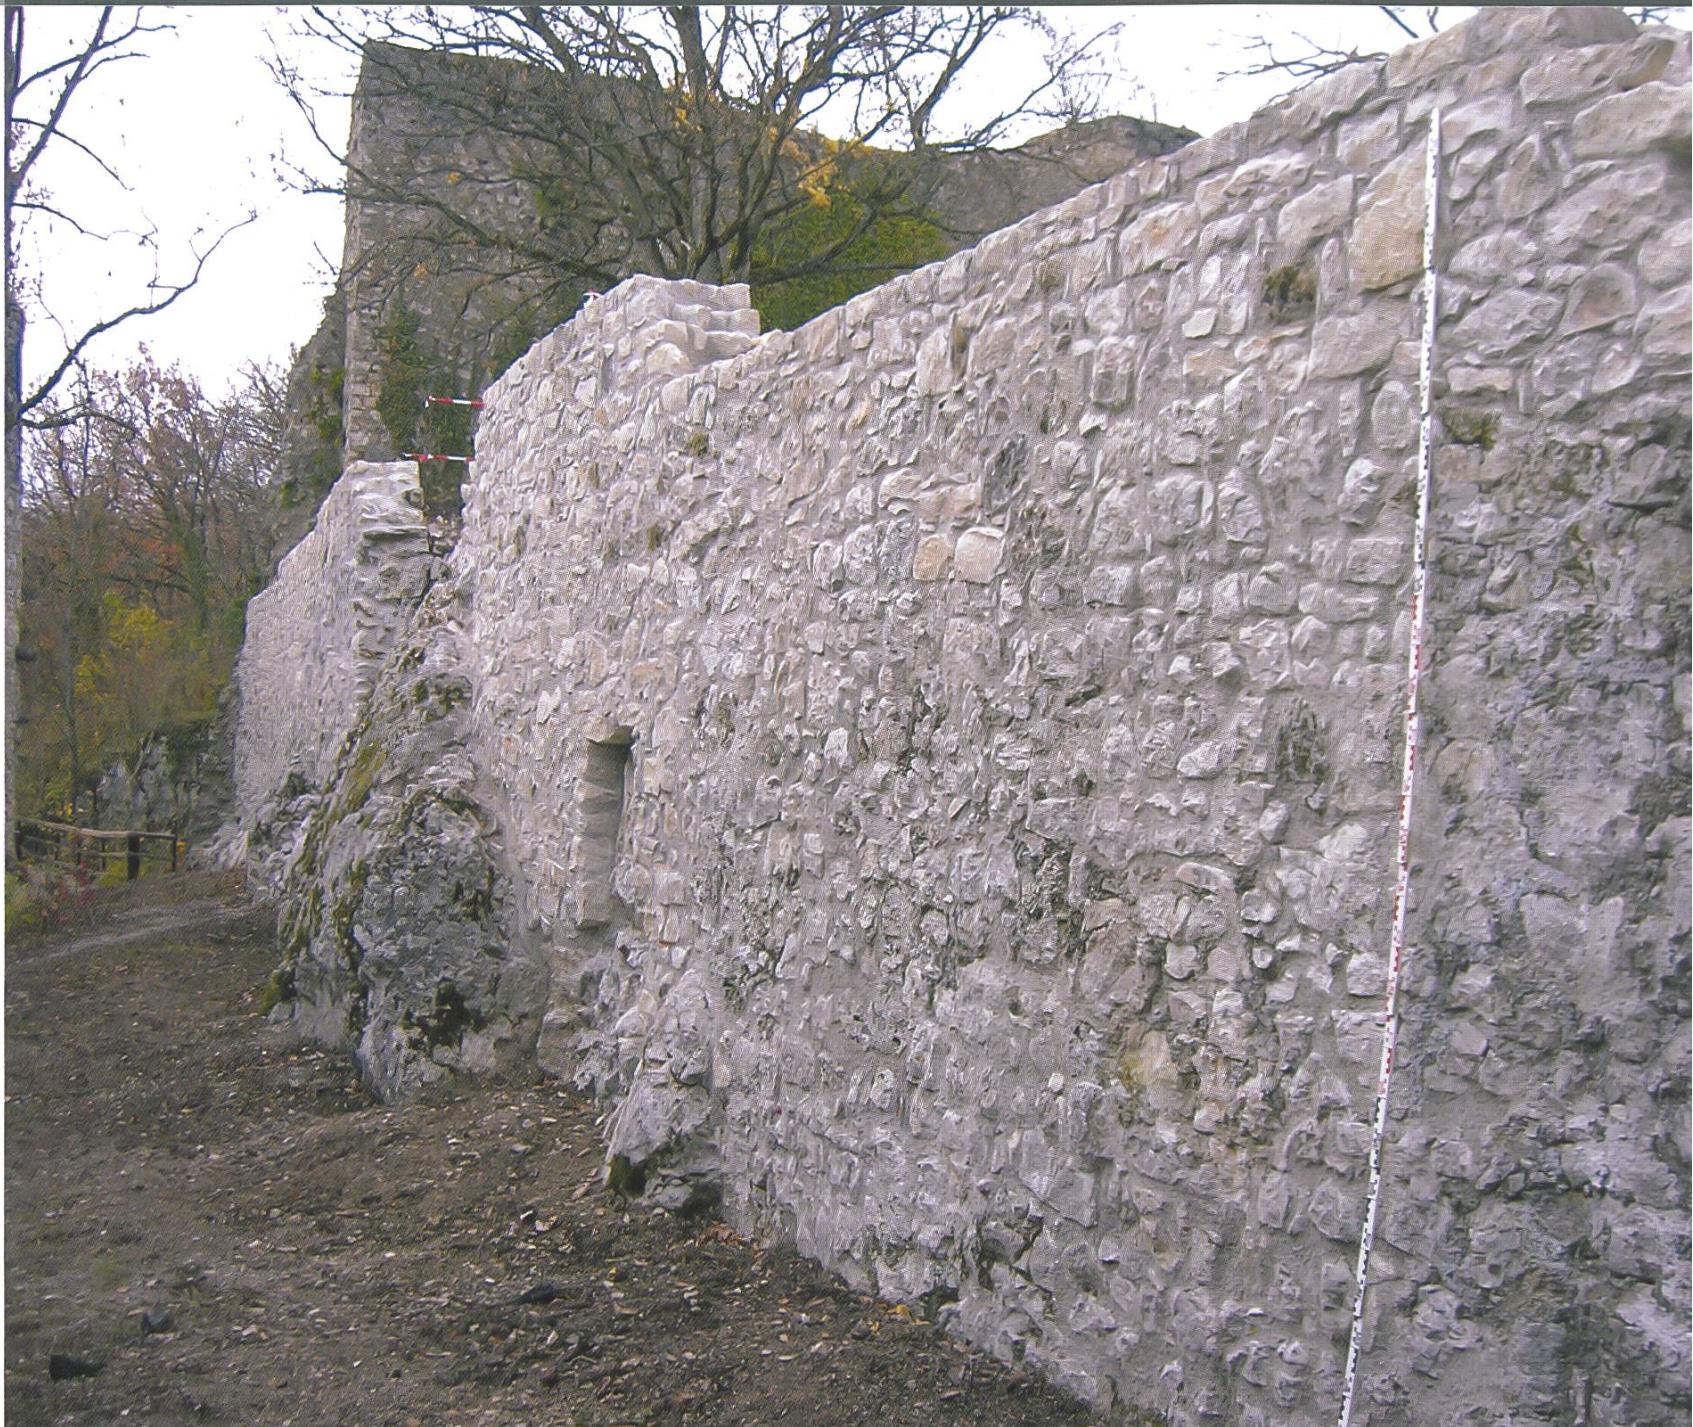
Der fertig sanierte  
Zwingerbereich.

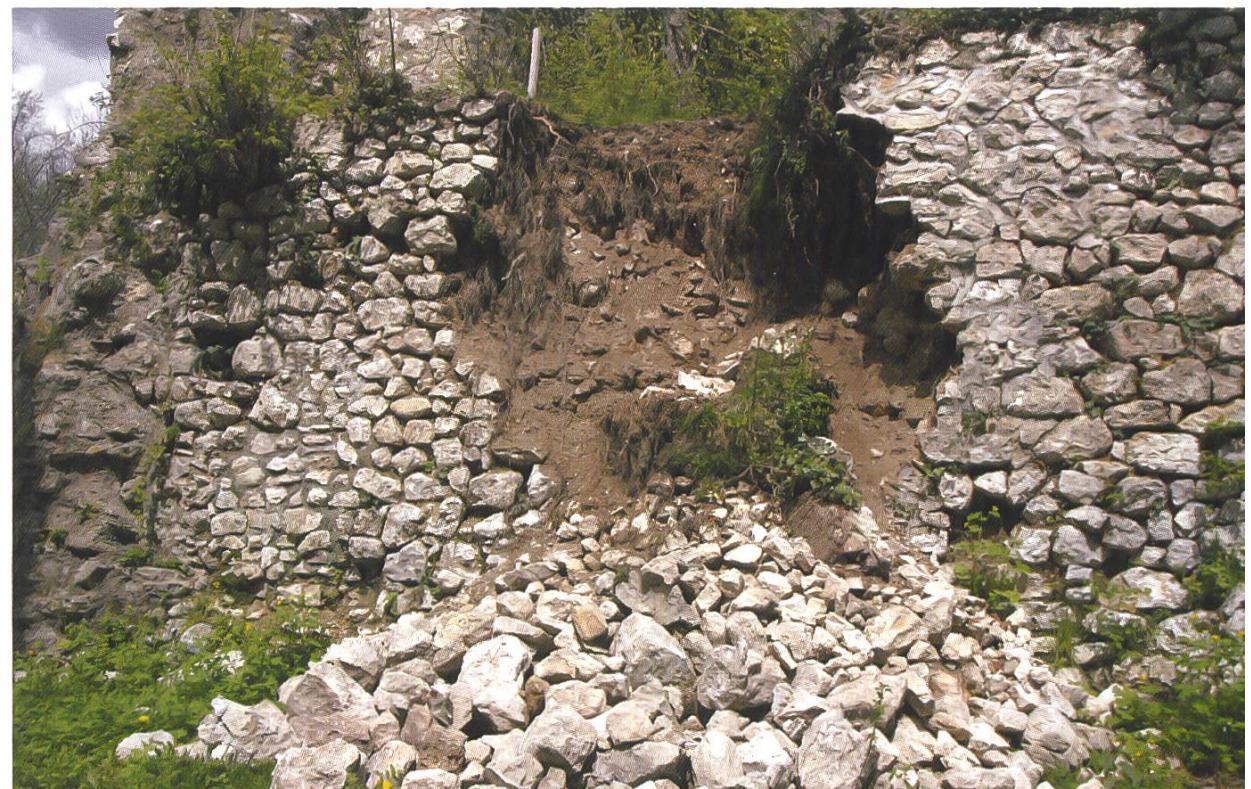
Auf der Ruine Pfeffingen, die sich in Kantonsbesitz befindet, war die etwa 35 m lange Nordmauer des südwestlichen Zwingers durch Frostschäden so stark beschädigt, dass eine Sanierung dringend erforderlich war. Im August 2006 sprach der Regierungsrat hierfür einen Kredit von Fr. 125'000. Die mit der Sanierung beauftragte Firma Sekinger begann Anfang Oktober; Anfang November wurden die Arbeiten plangemäss abgeschlossen, wobei die in der Offerte veranschlagte Summe nahezu genau eingehalten wurde (Abweichung + 0,95 %!) und der Kredit nicht vollständig ausgeschöpft werden musste. Dies ist umso erfreulicher, als bei Sanierungen historischen Mauerwerks oft mit unliebsamen Überraschungen gerechnet werden muss.

**Der Schaden am südwestlichen Zwinger im Frühjahr 2006.**

mörtel «sanierter» Bereiche Schäden aufweisen und auch Schäden in den anschliessenden Bereichen verursachen. Mit dem Zementmörtel wird das Mauerwerk gleichsam versiegelt, so dass eingedrungenes Wasser nicht entweichen kann, was im Winter zu Frostspaltungen führt. Deshalb wurden für den Neuaufbau einerseits eine spezielle Kalkmörtelmischung verwendet, die einen Feuchtigkeitsaustausch ermöglicht, und andererseits ausreichende Wasseraustrittsmöglichkeiten geschaffen. Letztere sind auch aus ökologischen Gründen sinnvoll, da sie Eidechsen und Kleinlebewesen einen Rückzugsraum bieten.

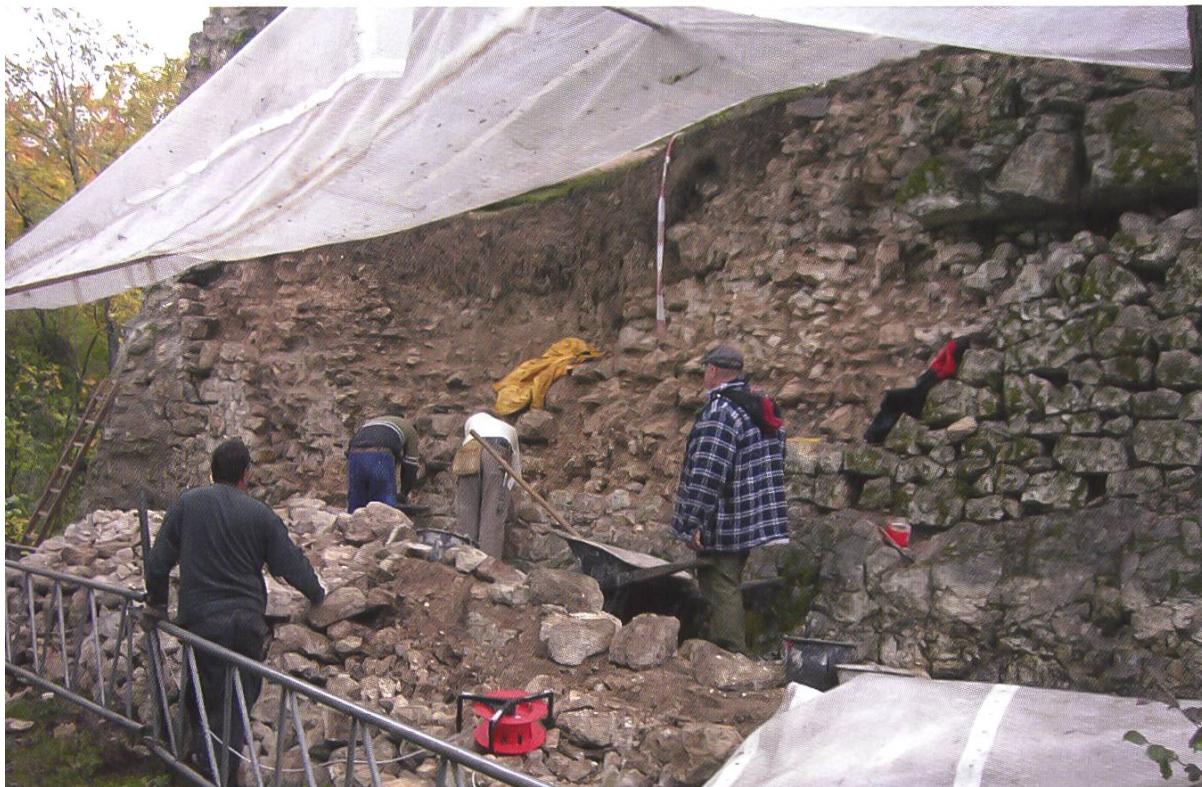
Pfeffingen, Schloss.  
Mitarbeiter der  
Sekinger AG bauen  
schadhafte Stellen  
ab, konservieren die  
erhaltenen und rekon-  
struieren zerstörte  
Mauerpartien.

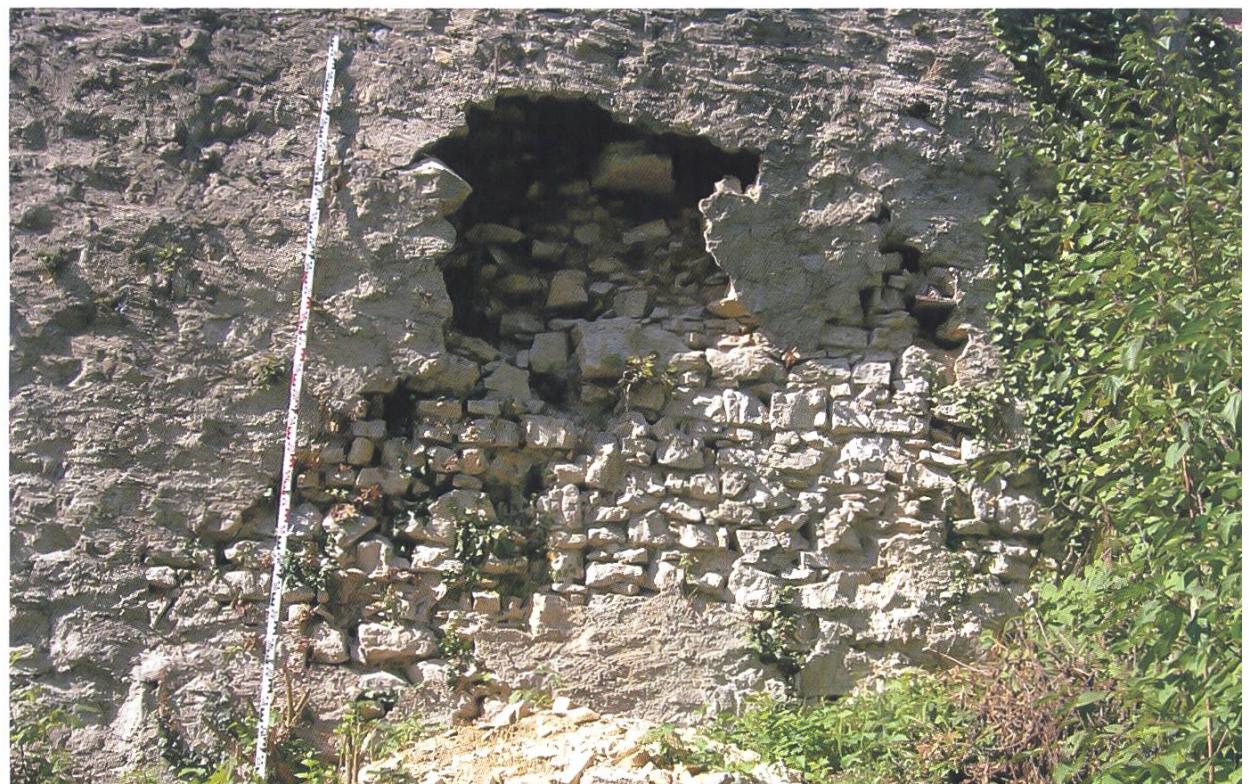
Für die ebenfalls dem Kanton gehörende Ruine Homburg in Läufelfingen ist seit längerem eine umfassende Sanierung geplant. Da akute Schäden an der südlichen Umfassungsmauer Benutzerinnen und Benutzer des unterhalb davon verlaufenden Wanderwegs gefährdeten, musste dort eine Reparatur vorgezogen werden. Hierfür bewilligte der Regierungsrat Ende August 2006 einen Kredit von Fr. 115'000. Da die Reparatur ein «Testlauf» für die geplante Gesamtsanierung war und Informationen zur Struktur des Mauerwerks auf der Homburg gewonnen werden sollten, wurden die Bundes-

**Läufelfingen,  
Homburg. Ausbruch  
in der südlichen  
Umfassungsmauer im  
Frühjahr 2006.**

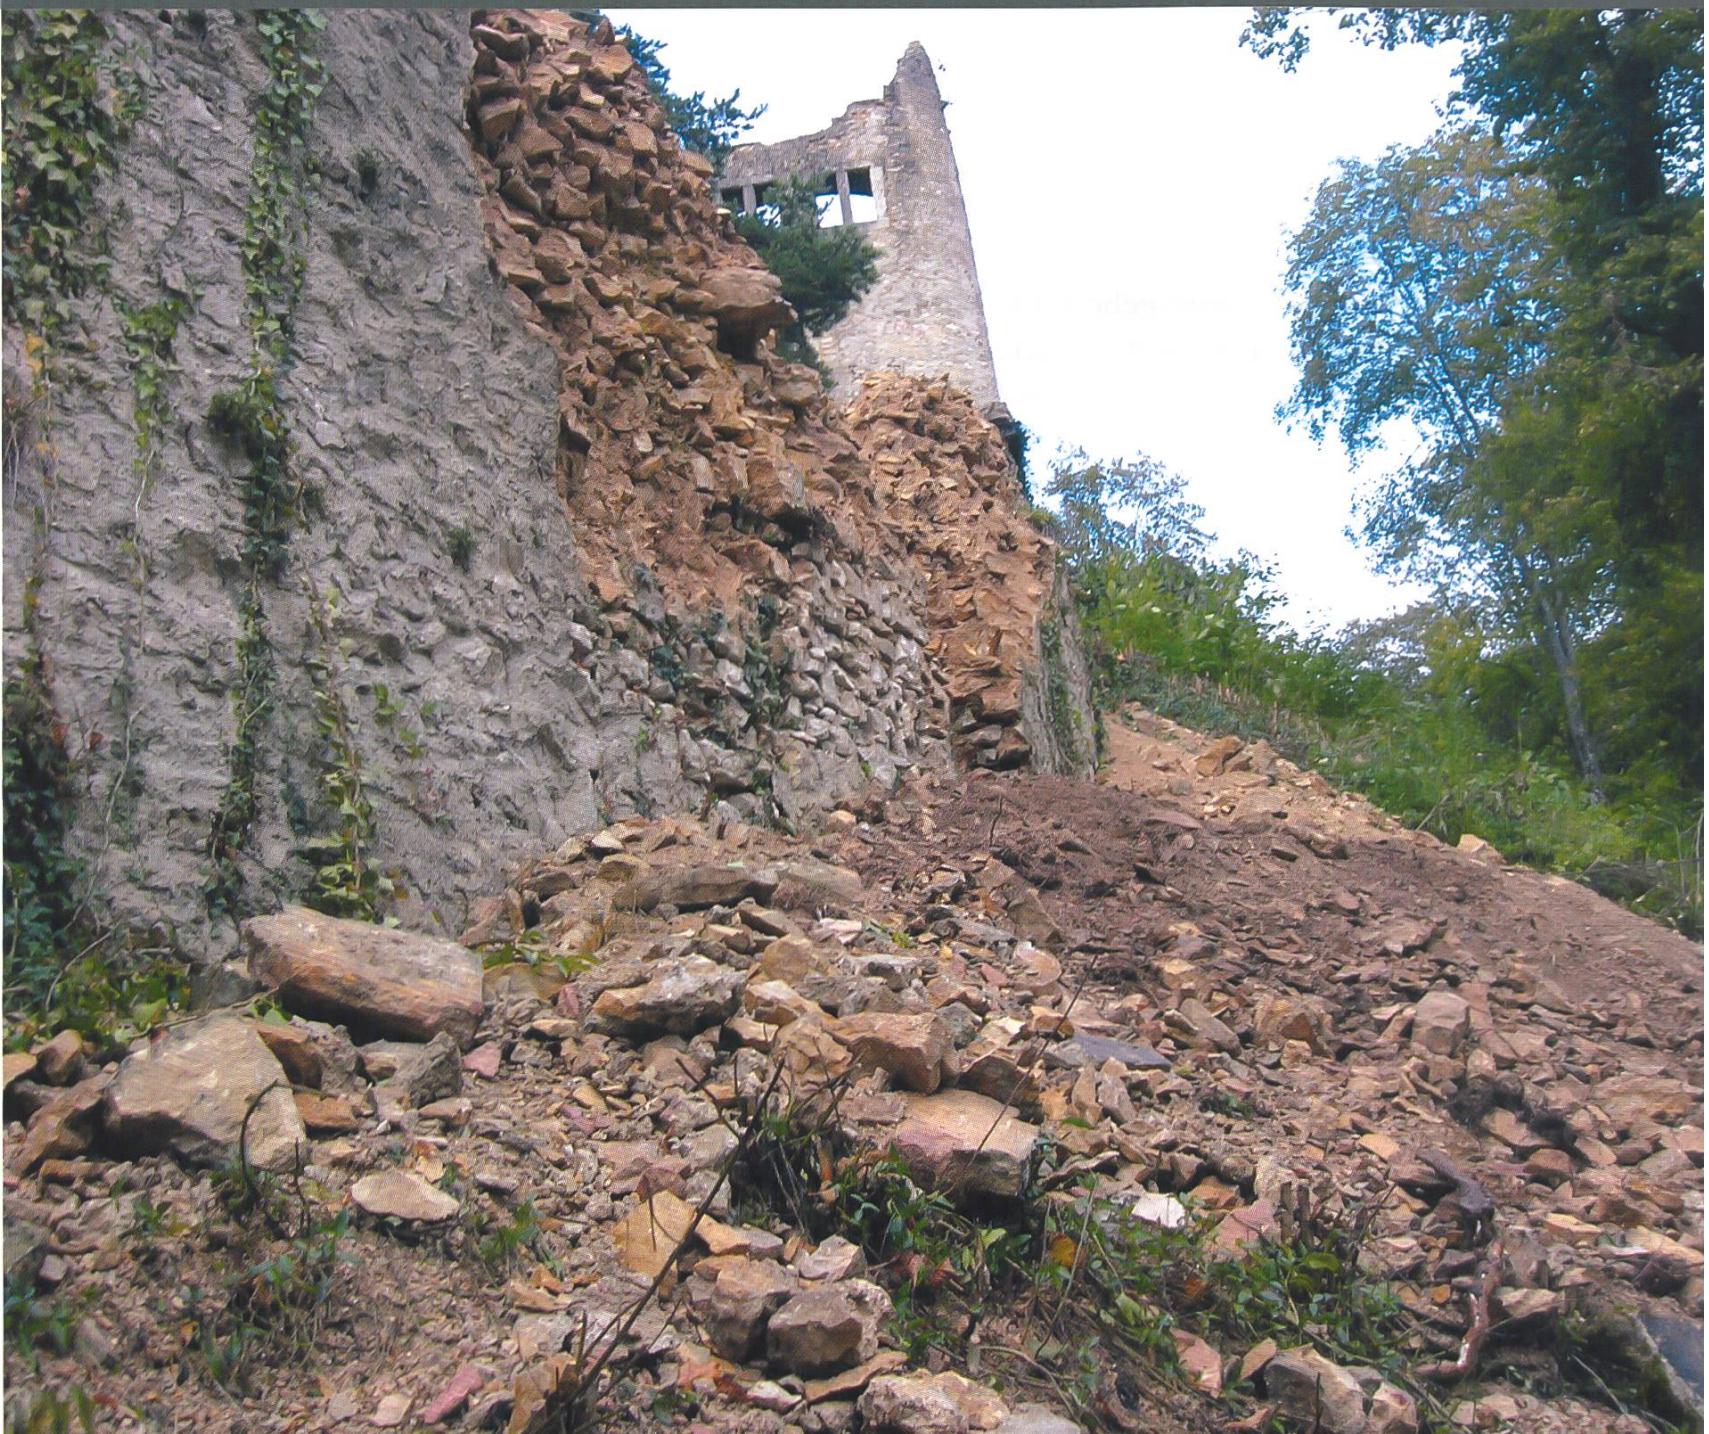
Läufelfingen, Homburg.  
Schadensbild nach  
Beginn der Reparaturarbeiten.

Die Bauarbeiten wurden der Firma Zuckschwerdt übertragen, die bereits eine Richtofferte für die gesamte Sanierung angefertigt hatte und somit mit dem Bau vertraut war. Nach dem Abbau von schadhaftem Mauerwerk zeigte sich, dass auch anschliessende Mauerpartien nicht mehr standfest waren und abgebaut werden mussten, da sie auf den vorbeiführenden Weg zu stürzen drohten. Ein Mauerabschnitt im Bereich der Hauptschadensstelle wurde neu aufgeführt, zwei weitere Ausbrüche wurden geschlossen. Mitte Dezember mussten die Arbeiten aus Wittringsgründen eingestellt und ein Abschnitt der Mauer provisorisch mit Planen abgedeckt werden. Von dem zur Verfügung stehenden Kredit wurden etwa 70% in Anspruch genommen.

Die Untersuchung des Mauerwerkes vor und während der Arbeiten liess erkennen, wo es sich noch um originales Mauerwerk – vermutlich aus dem frühen 15. Jahrhundert – handelt und wo Mauerpartien in den 1930er Jahren ergänzt wurden. Beim weiteren Vorgehen wird für jeden Abschnitt der Mauer zu entscheiden sein, wo noch vorhandenes mittelalterliches Mauerwerk nach Möglichkeit zu konservieren ist und wo mit dem Mauerwerk des letzten Jahrhunderts relativ frei umgegangen werden

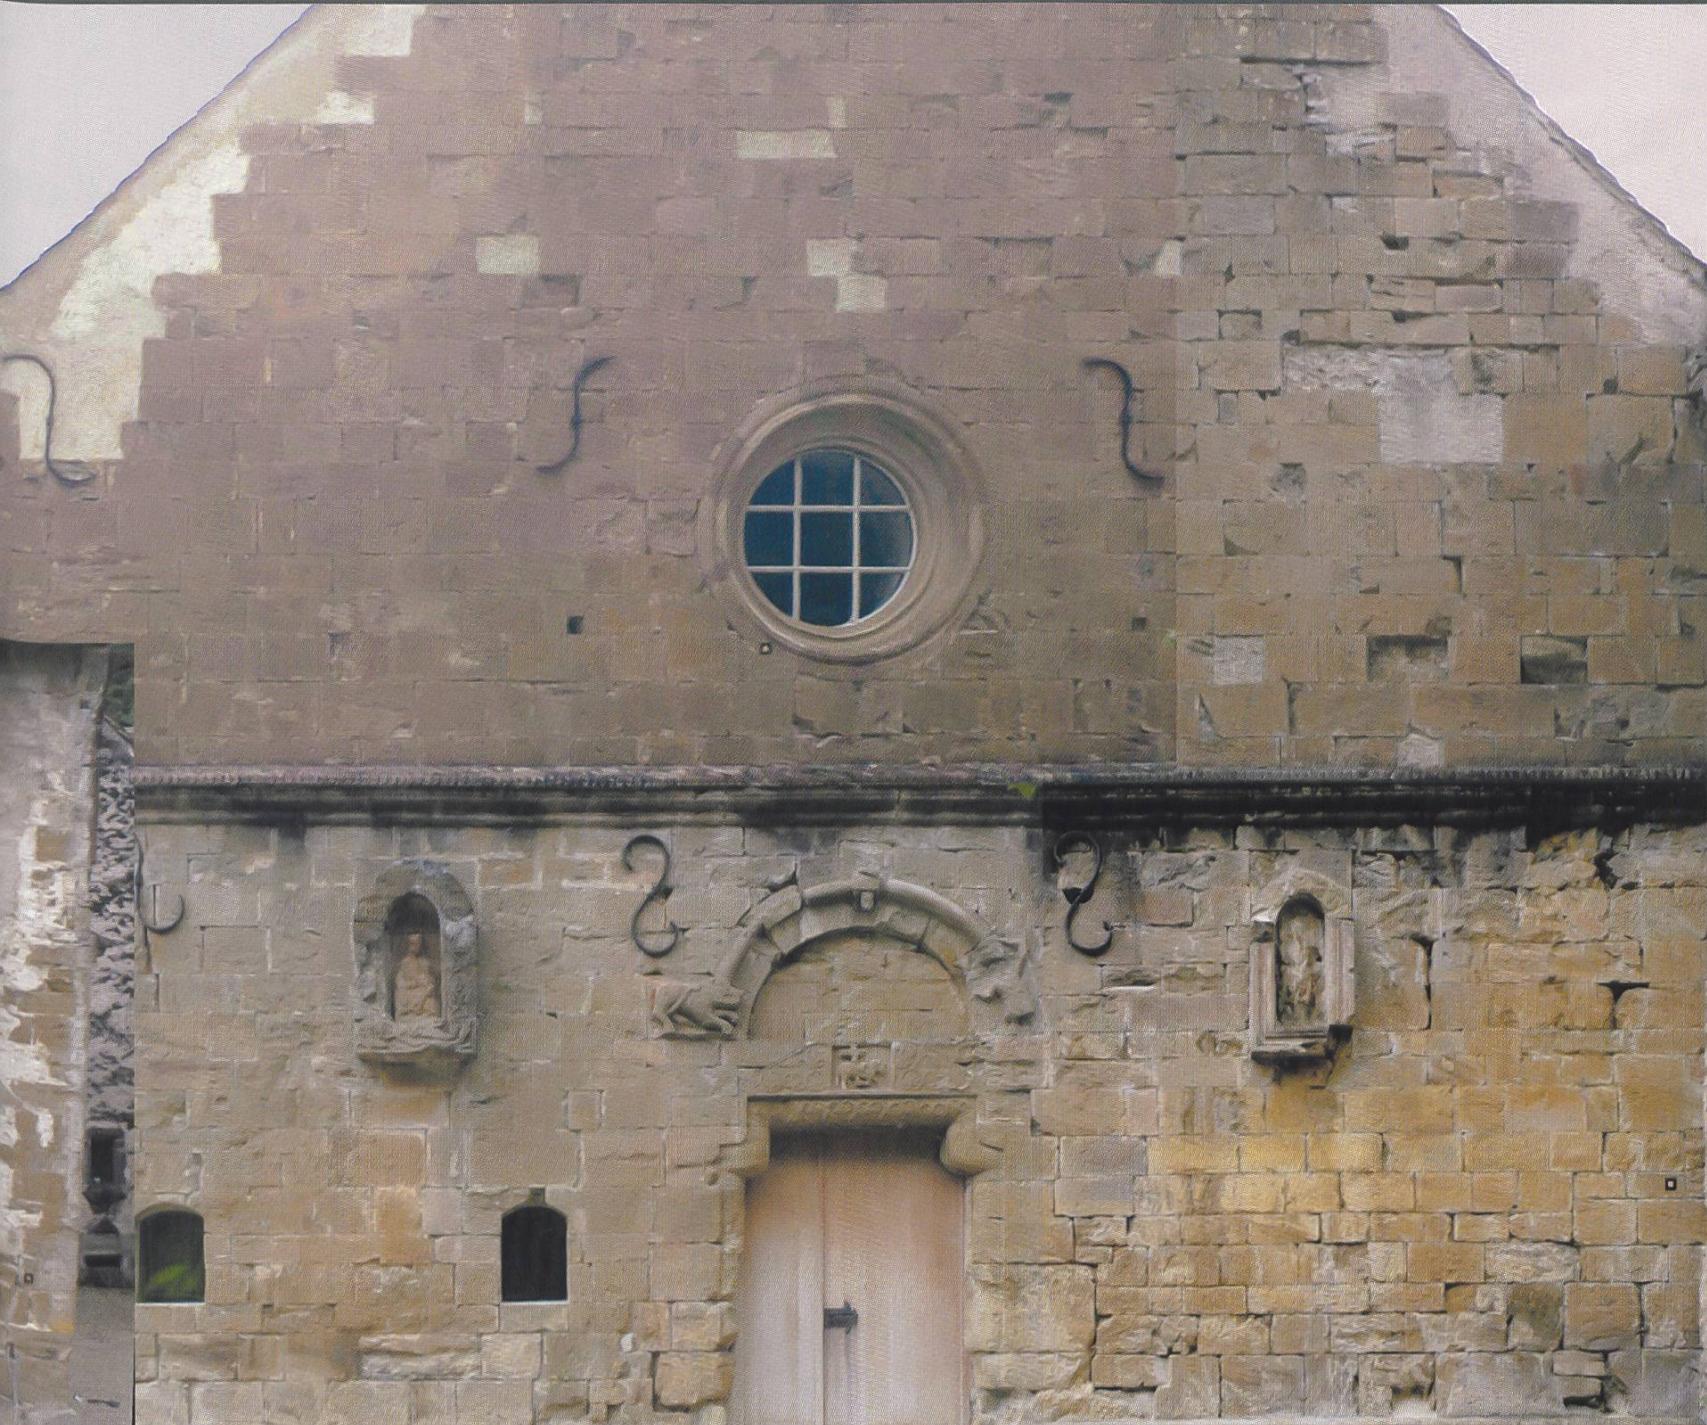
Entzerrte photogrammetrische Aufnahme der Westfassade der Klosterkirche (Institut für Vermessung und Geoinformation der FHNW).

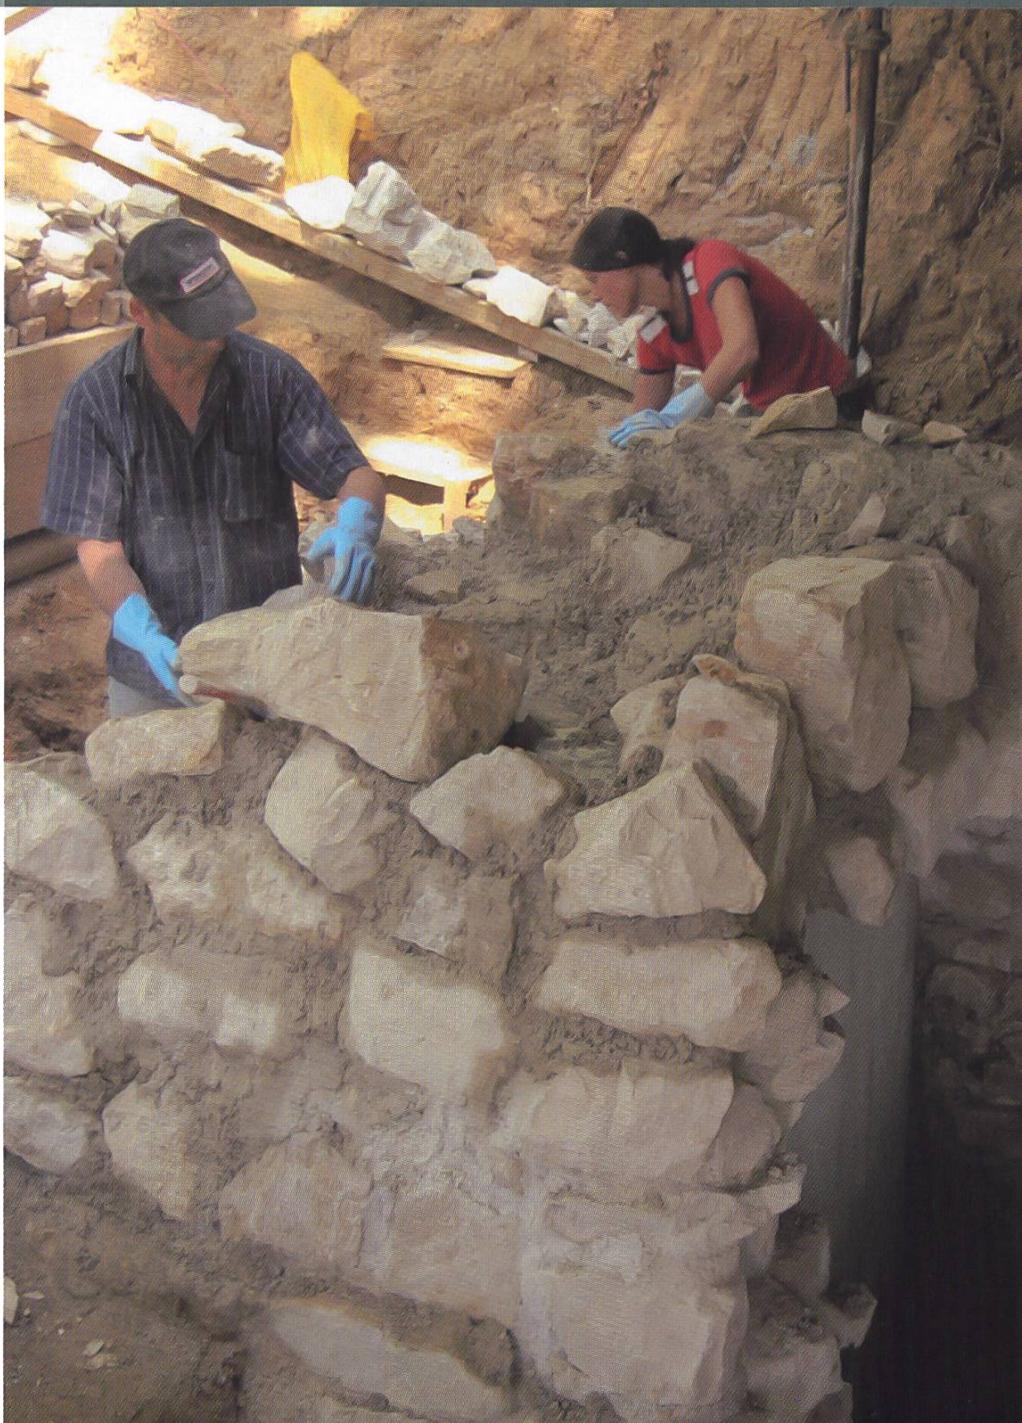
Der nördliche Eingang  
in das begehbarer  
Teilstück der römischen  
Wasserleitung wird neu  
aufgemauert.

Das Teilstück der römischen Wasserleitung von Lausen nach Augst im Füllinsdorfer «Wölferhölzli» ist seit 1915 bekannt. Seit 1970 ist es öffentlich zugänglich. Die 35 Jahre, in der die Eingangsbereiche ungeschützt der Witterung ausgesetzt waren, hatten dem Mauerbestand stark zugesetzt. Er drohte weiter zu zerfallen.

Um das originale Mauerwerk zu konservieren und sichere Zugänge ins Innere der Leitung zu schaffen, wurden die nicht mehr vorhandenen Anschlüsse an den erhaltenen Abschnitt der Leitung rekonstruiert. Für 2007 sind die Anbringung von Informations-tafeln und der Bau von Schutzdächern zu beiden Seiten zum Schutz der Eingänge vor eindringendem Regenwasser vorgesehen.

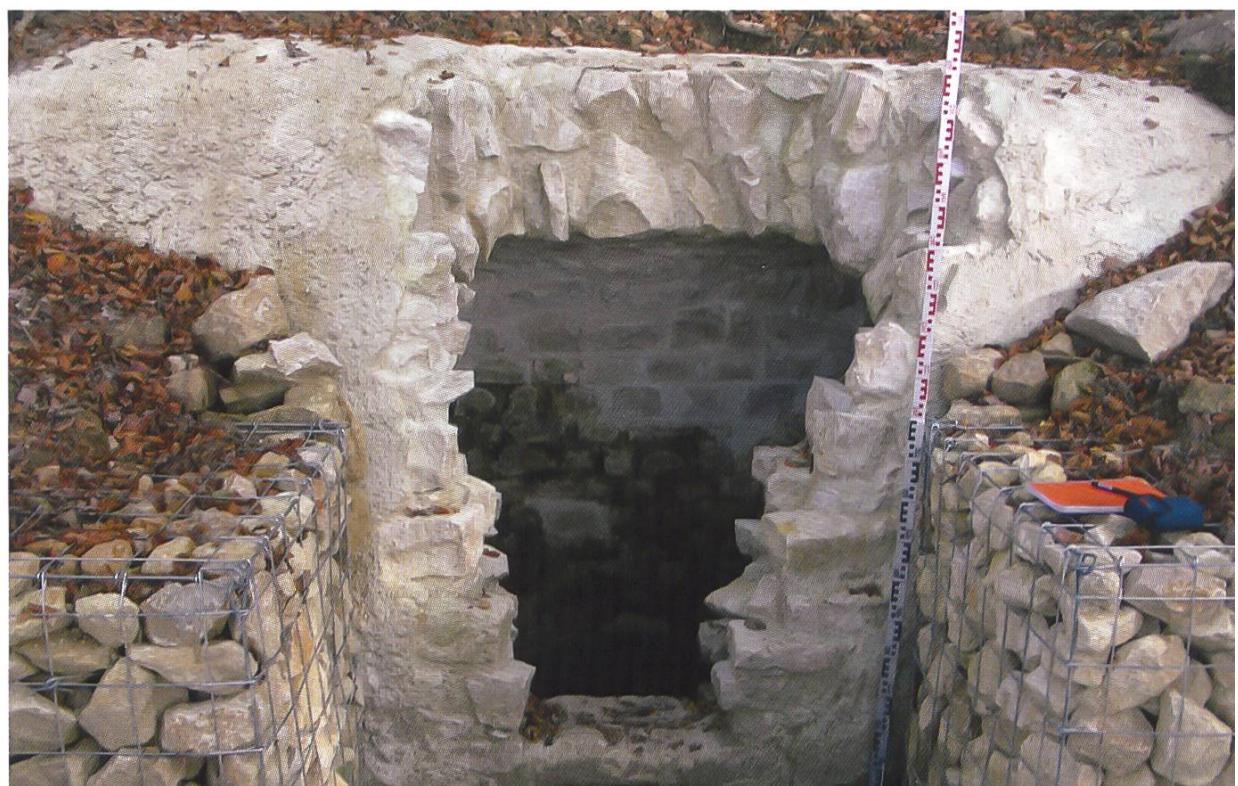
Der nördliche Eingang nach Abschluss der Sanierung.

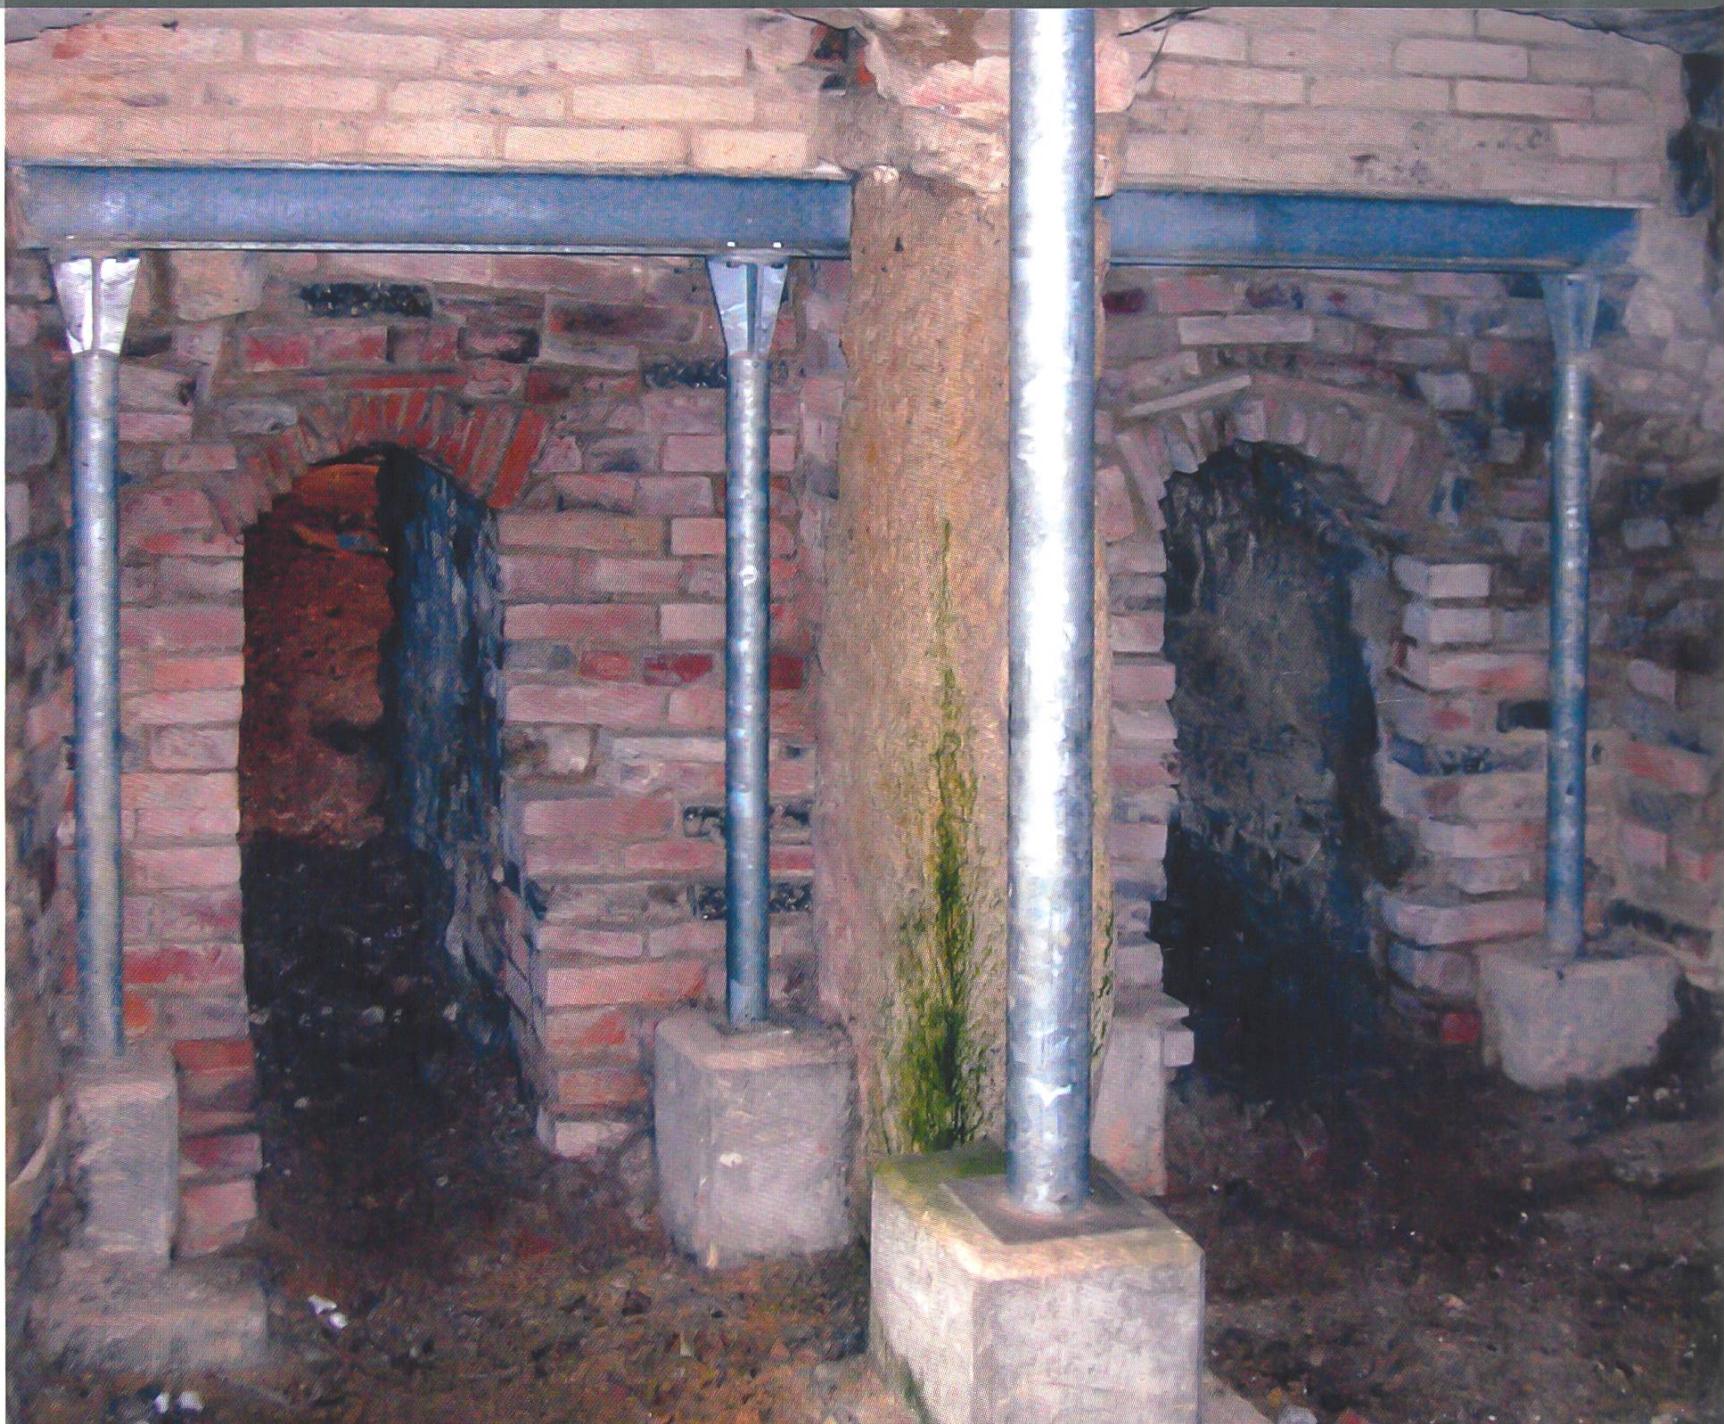
Blick auf die  
Feuerungsöffnung des  
konservierten Ziegel-  
ofens.

Nachdem man den ältesten in der Schweiz erhaltenen Ziegelbrennofen in Laufen bereits vor längerer Zeit mit öffentlichen Geldern konserviert hat, sollen die baulichen Voraussetzungen dafür geschaffen werden, dass der Ofen innerhalb des als Wohn- und Arbeitsraum genutzten Gebäudes für die interessierte Öffentlichkeit zugänglich wird. Zusammen mit der

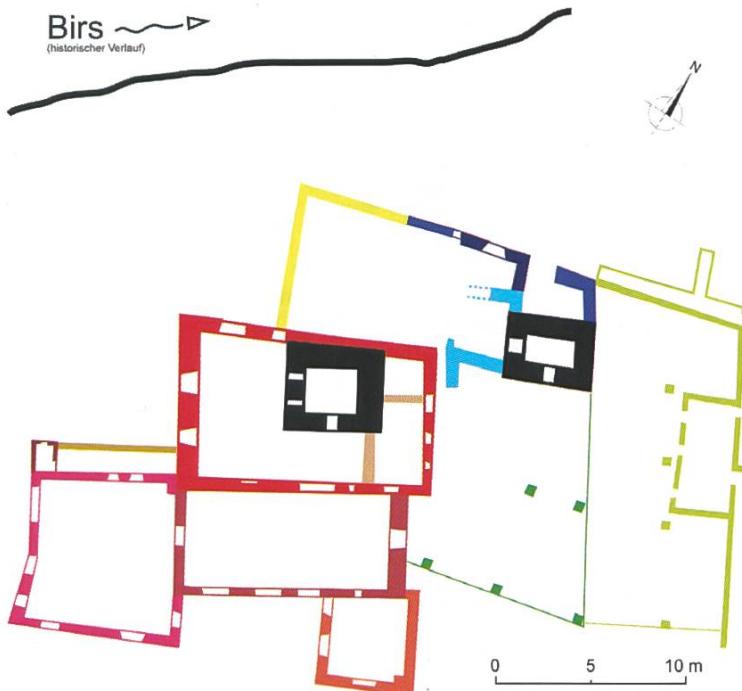
Schematischer Phasenplan der Ziegelscheune (links) und Ansicht der Ziegelscheune von Westen (rechts).
