Zeitschrift: Jahresbericht : Dokumentationen und Funde / Archäologie Baselland
Herausgeber: Archäologie Baselland
Band: - (2007)

Artikel: Archäologische Stätten
Autor: Schmaedecke, Michael
DOI: <https://doi.org/10.5169/seals-803529>

Archäologische Stätten

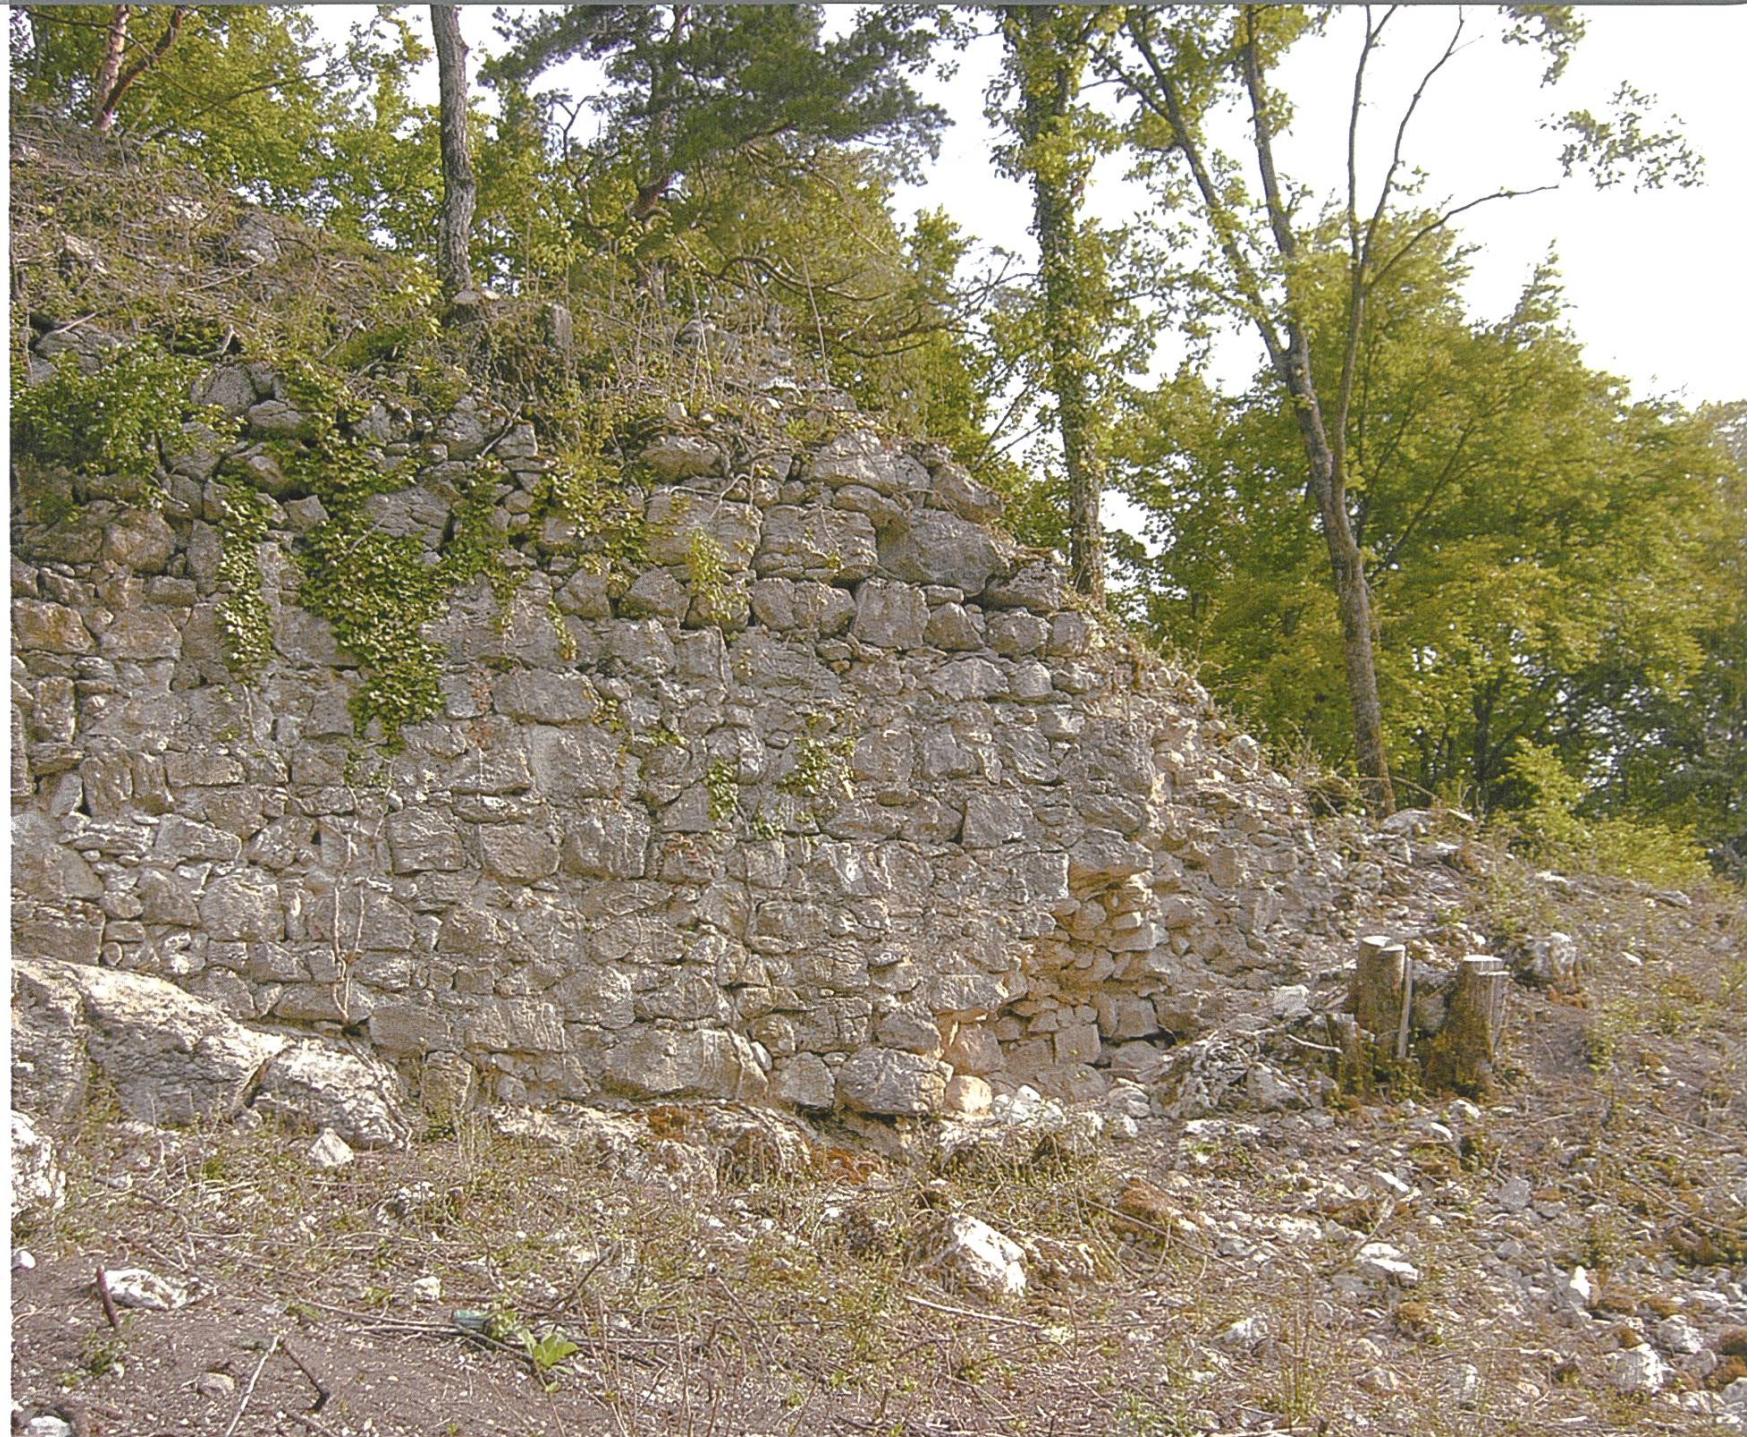
Das reparierte und mit einer Trockenmauer zusätzlich stabilisierte Mauerwerk.

Nach Rücksprache mit der Archäologie Baselland beauftragte der Eigentümer der Burg einen Spezialisten für Trockenmauern, der die schadhafte Mauercke ersetzte und zu deren Stabilisierung östlich daran anschliessend ein Mauerstück in Trockenmauertechnik neu aufbaute. Die Reparatur beschränkte sich auf das für die Erhaltung der Stabilität des historischen Mauerbestandes Nötigste.

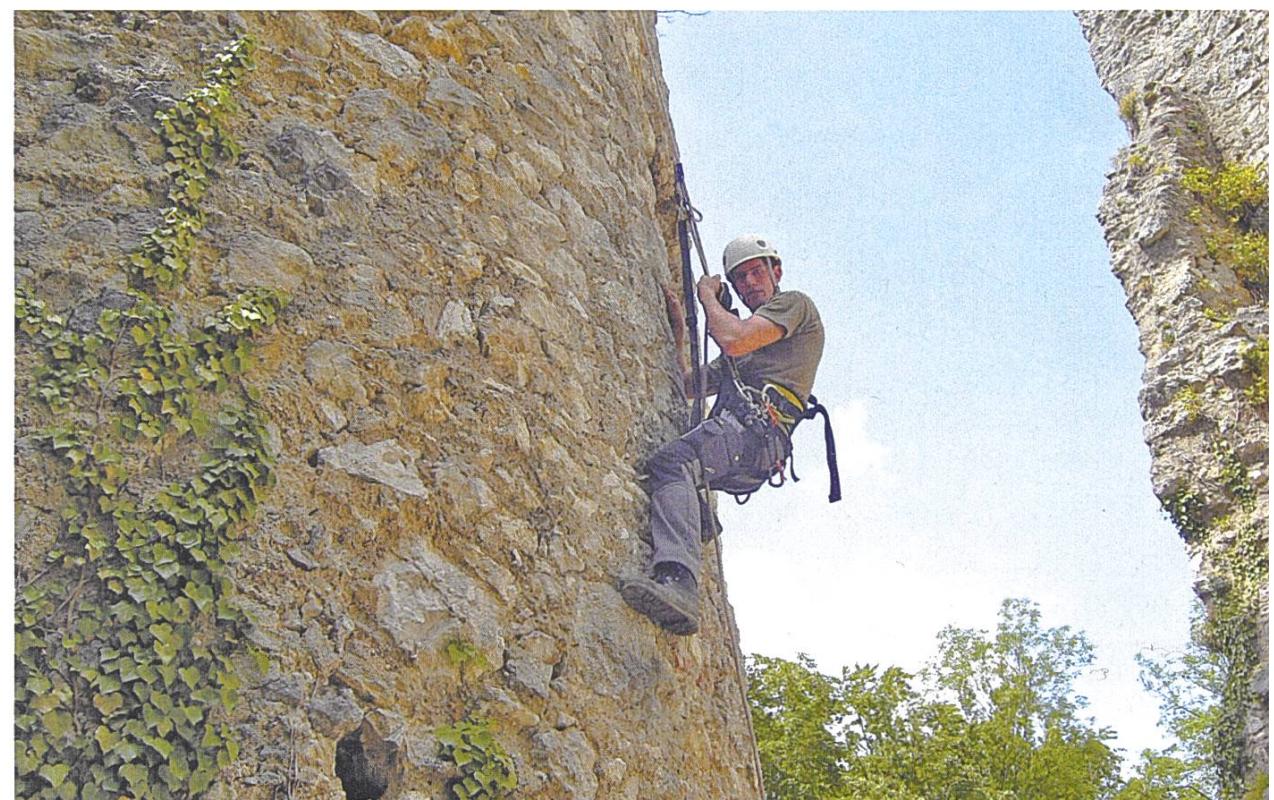
Lockere Steine auf der Krone des Wohnturms (Foto Firma Sekinger).

Während der Arbeiten wurde festgestellt, dass das Mauerwerk auf der Mauerkrone des Wohnturmes in weiten Bereichen nicht mehr im Verband

ist. Zahlreiche Steine liegen nur noch lose auf und können jederzeit herabfallen. Da dies eine Gefahr für Besucherinnen und Besucher darstellt, mussten der Zugang ins Innere des Burgturms gesperrt und im Außenbereich Warnschilder angebracht werden.

Sofern der hierfür erforderliche Kredit bewilligt wird, soll 2010 mit der Sanierung der Burgruine begonnen werden.

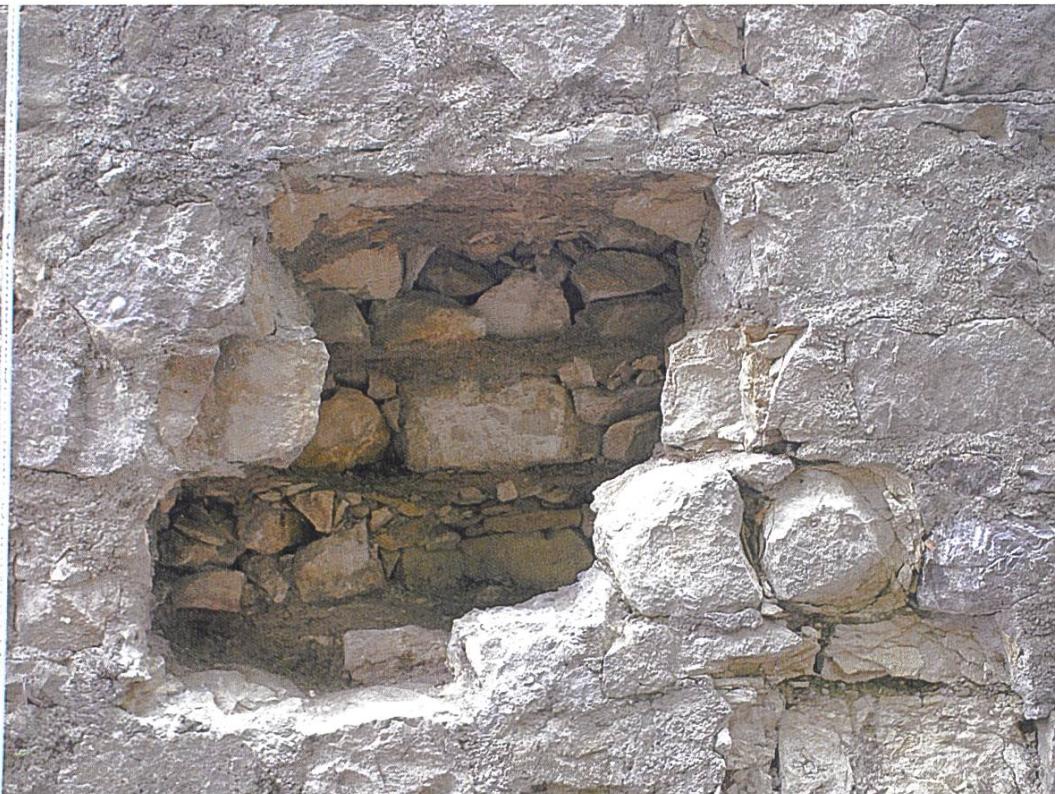
Wie auf der Ruine Riedfluh markierte die Entfernung des Bewuchses den Start der Arbeiten. Die Mauerkronen mussten von Hand vom Moos befreit werden. Dabei zeigten sich mehrere Ausbrüche im Mauerwerk. Vor allem im Eingangsbereich klaffte ein grosses Loch.

rechts:
Ein grosser Ausbruch im Zwingerbereich.

Nach der fotografischen Dokumentation des Zustandes wurden die vorgefundenen Löcher geschlossen und die Ausbrüche im Mauerwerk ausgebessert. Dabei verwendete die Reparaturequipe dieselbe Mörtelmischung wie auf der Riedfluh. Auch hier wurden die Kronen anschliessend mit einer Kalkschlämme überzogen, um sie abzudichten.
