Zeitschrift: Jahresbericht: Dokumentationen und Funde / Archäologie Baselland

Artikel: Archäologische Stätten

Archäologische Stätten

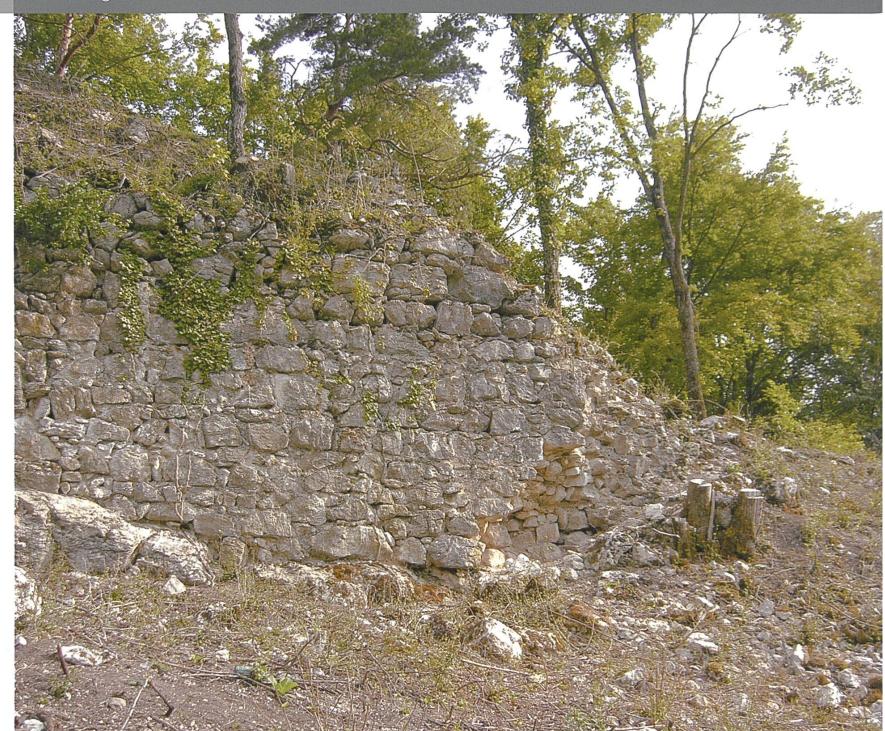
Aesch, Ruine Frohberg (Tschöpperli): Reparatur am Mauerwerk

Aesch, Frohberg.
Die vom Bewuchs
befreite südöstliche
Umfassungsmauer mit
der Schadenstelle.

Die Burgruine Frohberg, die sich in Privatbesitz befindet, ist nach der Rodung von Bäumen und Gebüsch innerhalb des Burgareals und in dessen Umgebung wieder gut sichtbar. Dies lenkte die Aufmerksamkeit auf eine bereits seit einiger Zeit vorhandene Ausbruchsstelle an der südöstlichen Umfassungsmauer. Um den Bestand der Mauerpartie zu erhalten, war eine Reparatur dringend erforderlich.

Nach Rücksprache mit der Archäologie Baselland beauftragte der Eigentümer der Burg einen Spezialisten für Trockenmauern, der die schadhafte Mauerecke ersetzte und zu deren Stabilisierung östlich daran anschliessend ein Mauerstück in Trockenmauertechnik neu aufbaute. Die Reparatur beschränkte sich auf das für die Erhaltung der Stabilität des historischen Mauerbestandes Nötigste.
