**Zeitschrift:** Jahresbericht : Dokumentationen und Funde / Archäologie Baselland  
**Herausgeber:** Archäologie Baselland  
**Band:** - (2007)

**Artikel:** Archäologische Stätten  
**Autor:** Schmaedecke, Michael  
**DOI:** <https://doi.org/10.5169/seals-803529>

# Archäologische Stätten

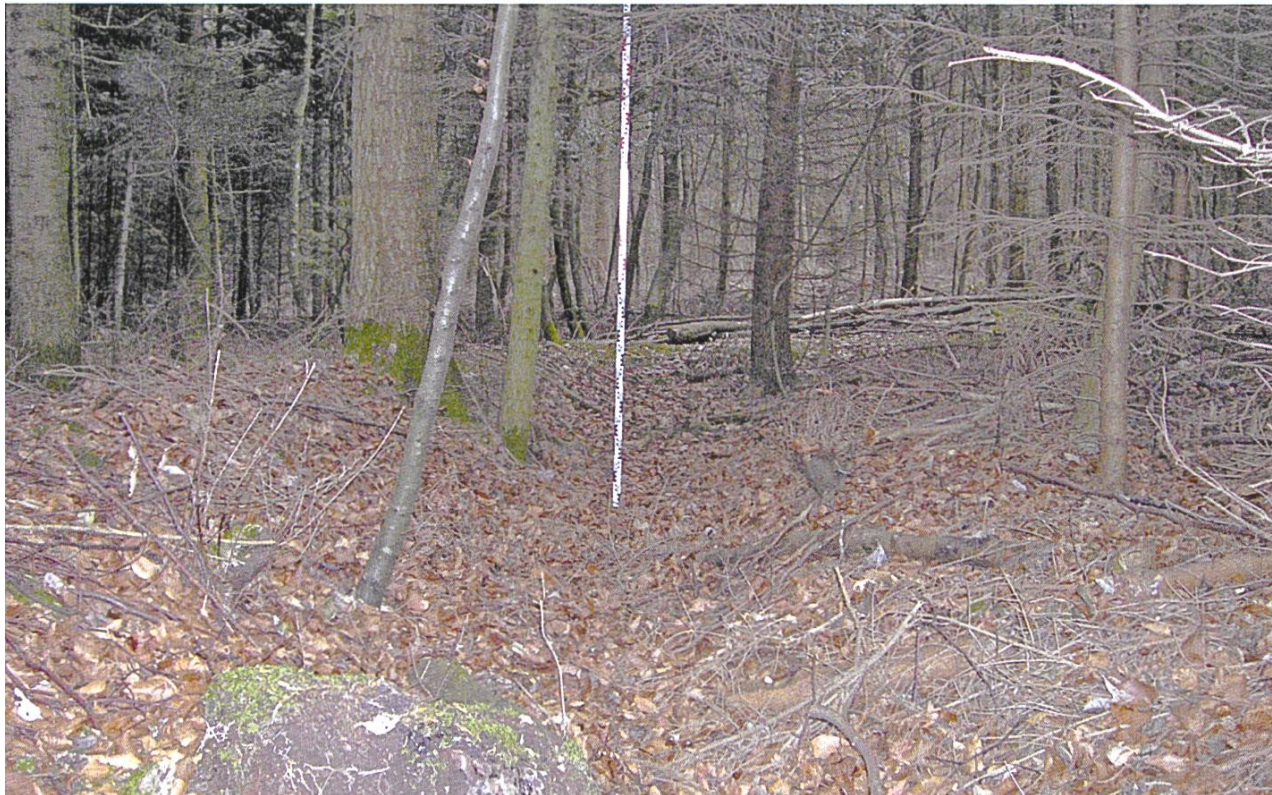
Wall (links) und  
Graben (rechts),  
Blick nach Norden.

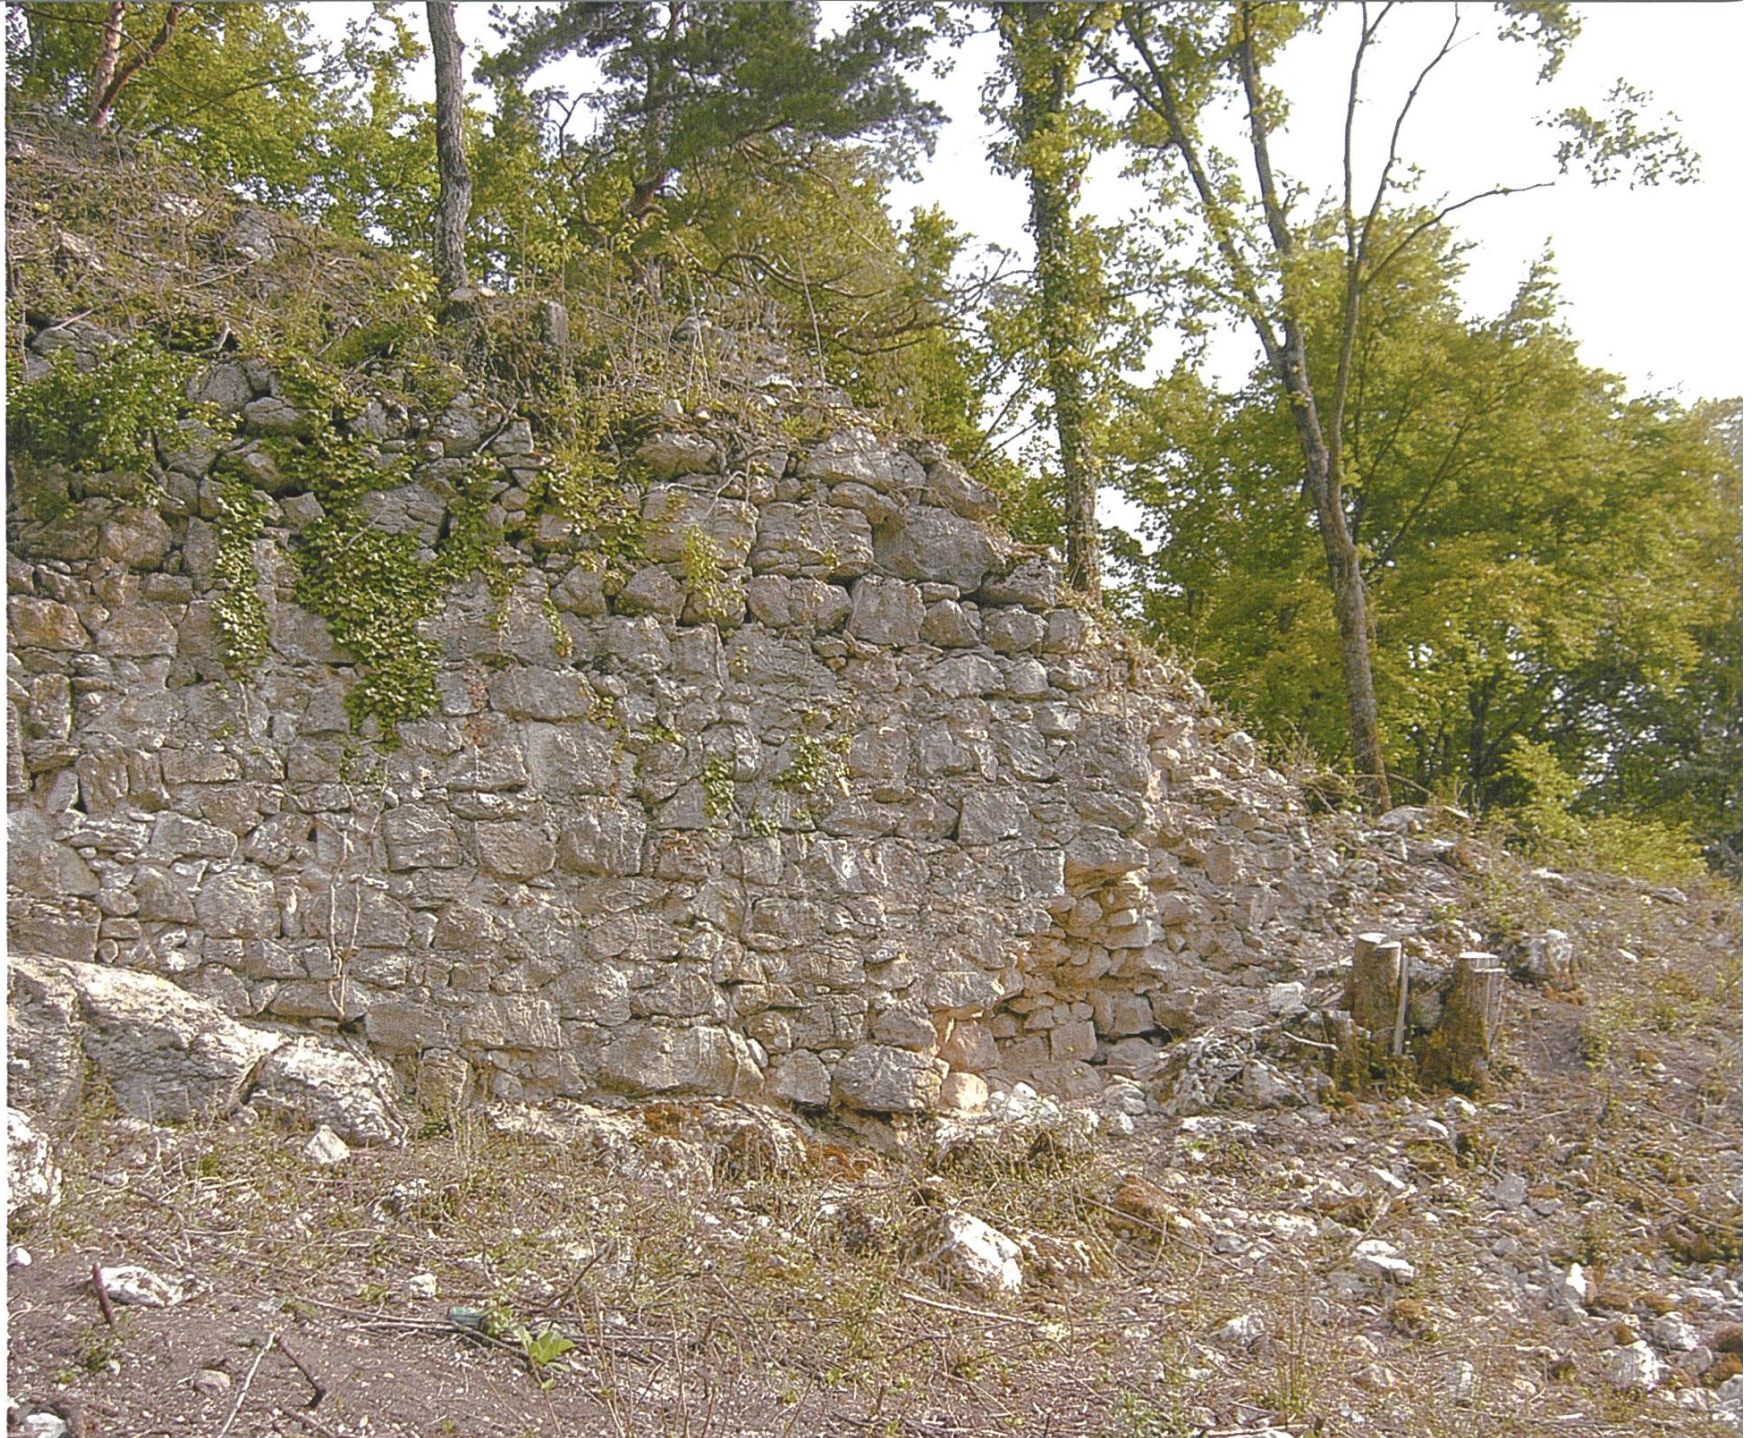
Aesch, Frohberg.  
Die vom Bewuchs  
befreite südöstliche  
Umfassungsmauer mit  
der Schadenstelle.

Die Burgruine Frohberg, die sich in Privatbesitz befindet, ist nach der Rodung von Bäumen und Gebüsch innerhalb des Burgareals und in dessen Umgebung wieder gut sichtbar. Dies lenkte die Aufmerksamkeit auf eine bereits seit einiger Zeit vorhandene Ausbruchsstelle an der südöstlichen Umfassungsmauer. Um den Bestand der Mauerpartie zu erhalten, war eine Reparatur dringend erforderlich.

Nach Rücksprache mit der Archäologie Baselland beauftragte der Eigentümer der Burg einen Spezialisten für Trockenmauern, der die schadhafte Mauererecke ersetzte und zu deren Stabilisierung östlich daran anschliessend ein Mauerstück in Trockenmauertechnik neu aufbaute. Die Reparatur beschränkte sich auf das für die Erhaltung der Stabilität des historischen Mauerbestandes Nötigste.

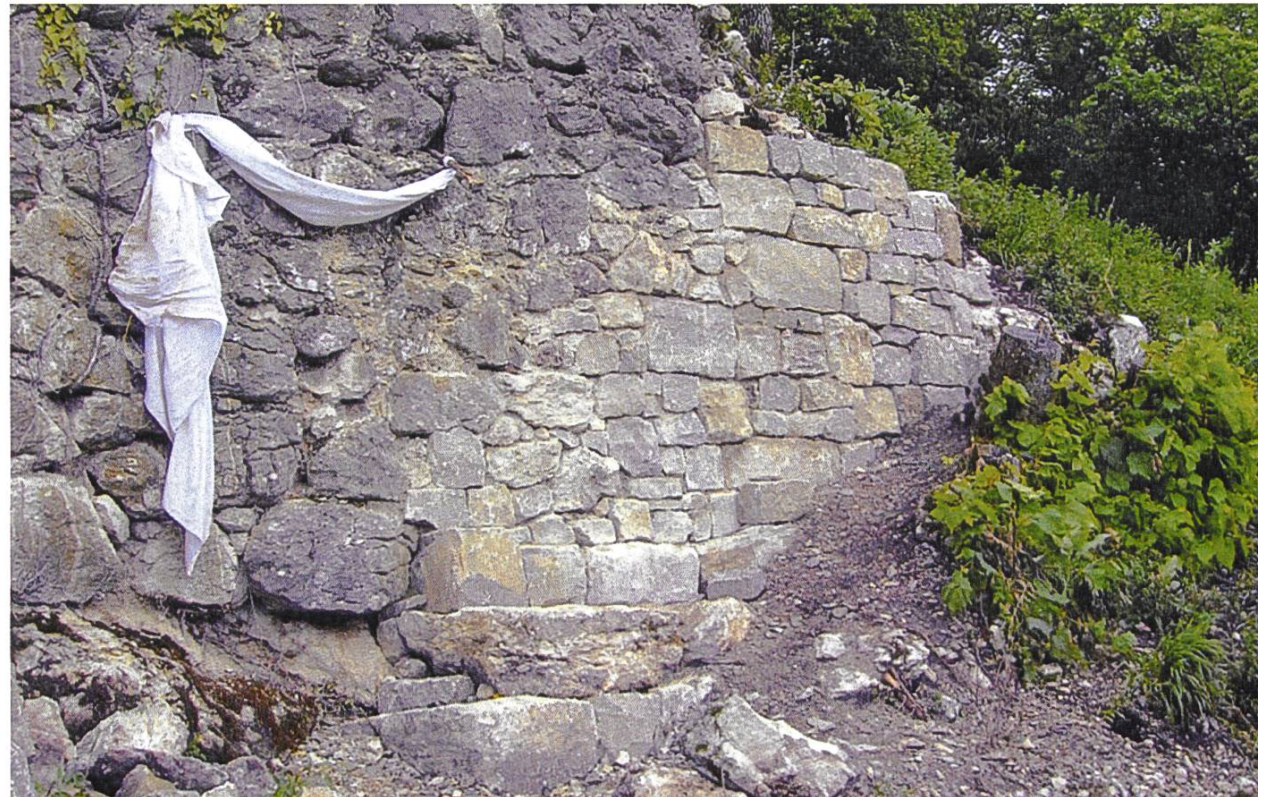
Das reparierte und mit  
einer Trockenmauer  
zusätzlich stabilisierte  
Mauerwerk.

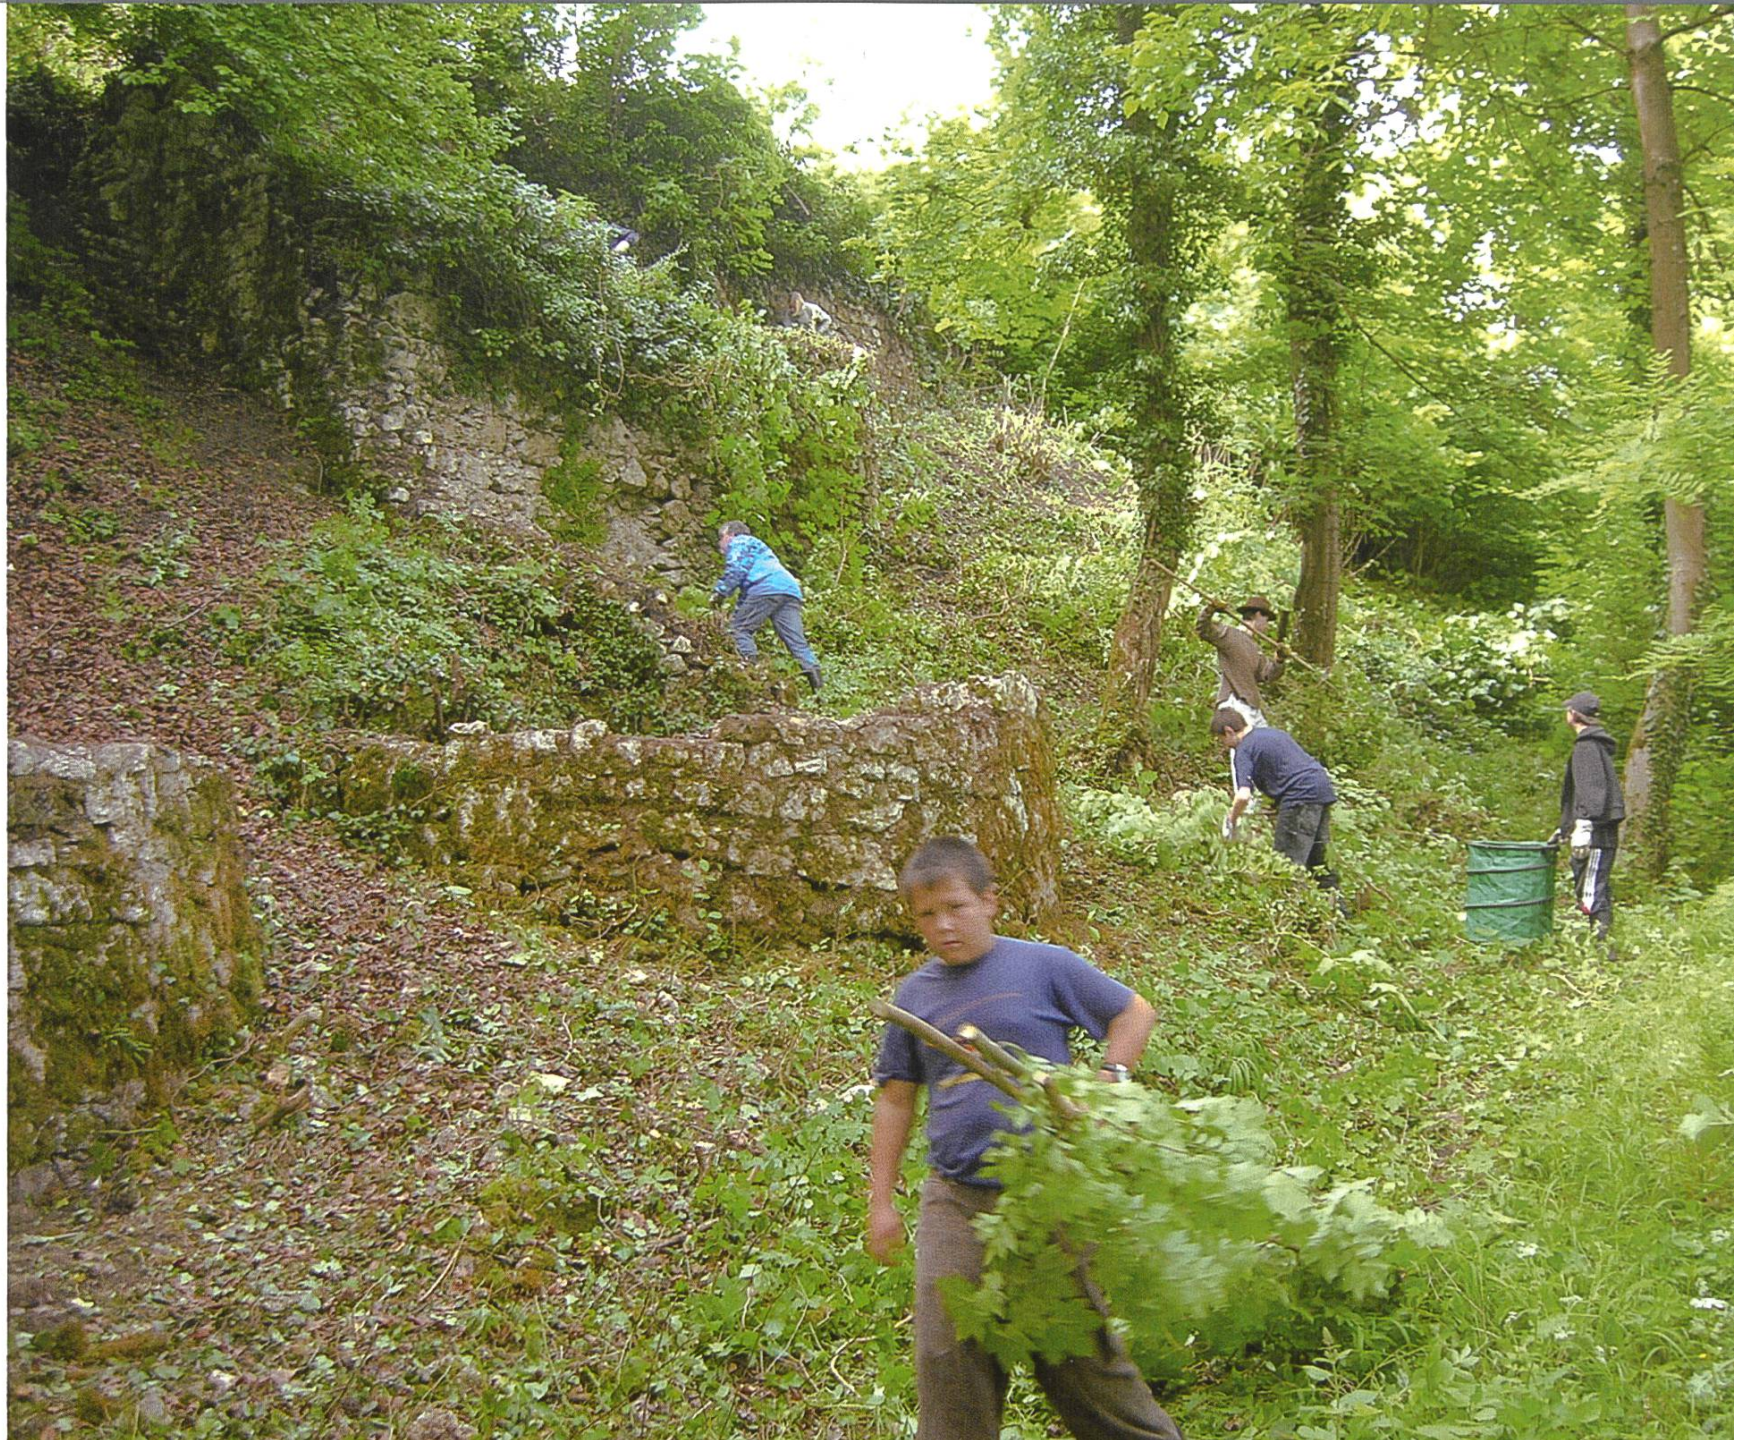
Pfeffingen, Schloss.  
Schülerinnen  
und Schüler der  
Sekundarschule  
Oberwil beim Roden.  
Nun sind die Reste des  
Nordtores wieder gut  
erkennbar.

Dank der Rodungen wurde der Rest des eindrucksvollen Nordtores mit seinen zwei Türmen wieder gut sichtbar. Nach den Arbeiten bot sich die Gelegenheit, eine Fotodokumentation dieses Bereiches der Burg zu erstellen. Sie wird Bestandteil einer umfassenden Dokumentation der Burg, die für 2008 vorgesehen ist.

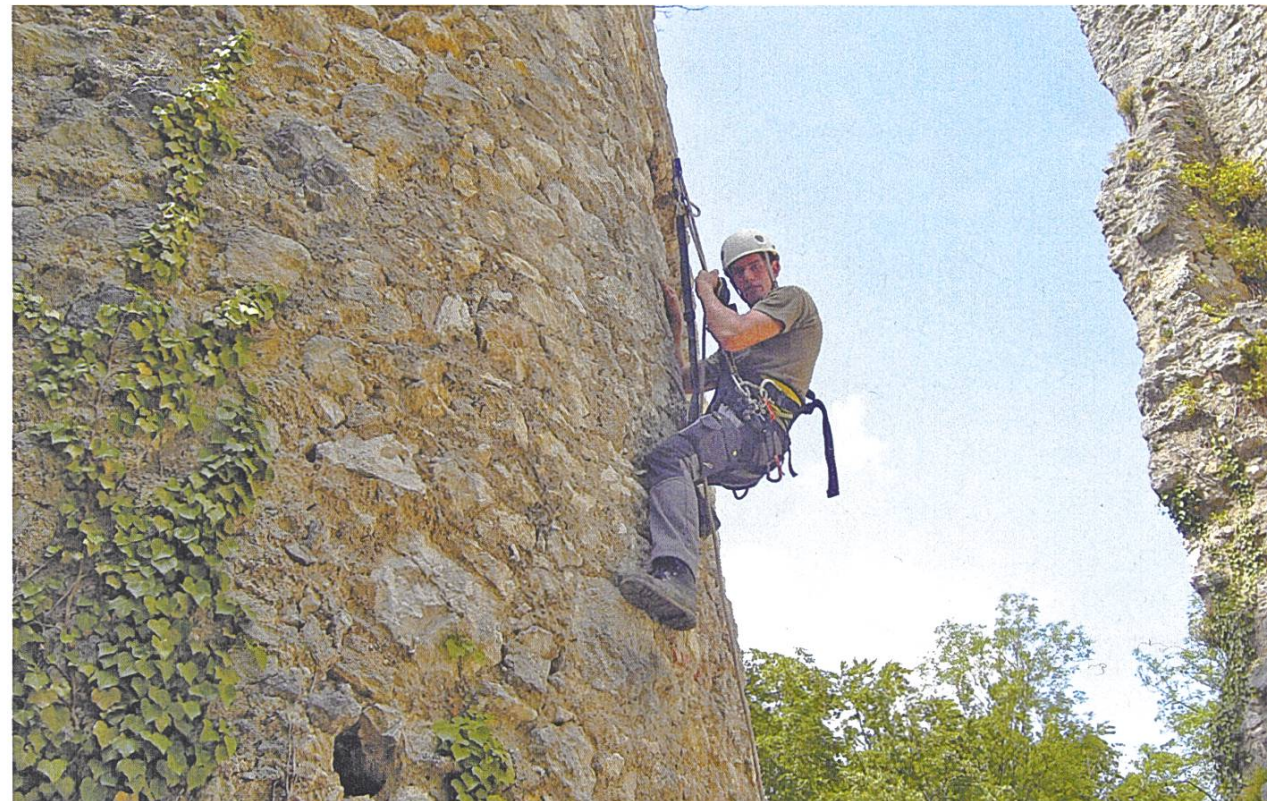
**Lockere Steine auf der  
Krone des Wohnturms  
(Foto Firma Sekinger).**

Während der Arbeiten wurde festgestellt, dass das Mauerwerk auf der Mauerkrone des Wohnturmes in weiten Bereichen nicht mehr im Verband

ist. Zahlreiche Steine liegen nur noch lose auf und können jederzeit herabfallen. Da dies eine Gefahr für Besucherinnen und Besucher darstellt, mussten der Zugang ins Innere des Burgturms gesperrt und im Aussenbereich Warnschilder angebracht werden.

Sofern der hierfür erforderliche Kredit bewilligt wird, soll 2010 mit der Sanierung der Burgruine begonnen werden.

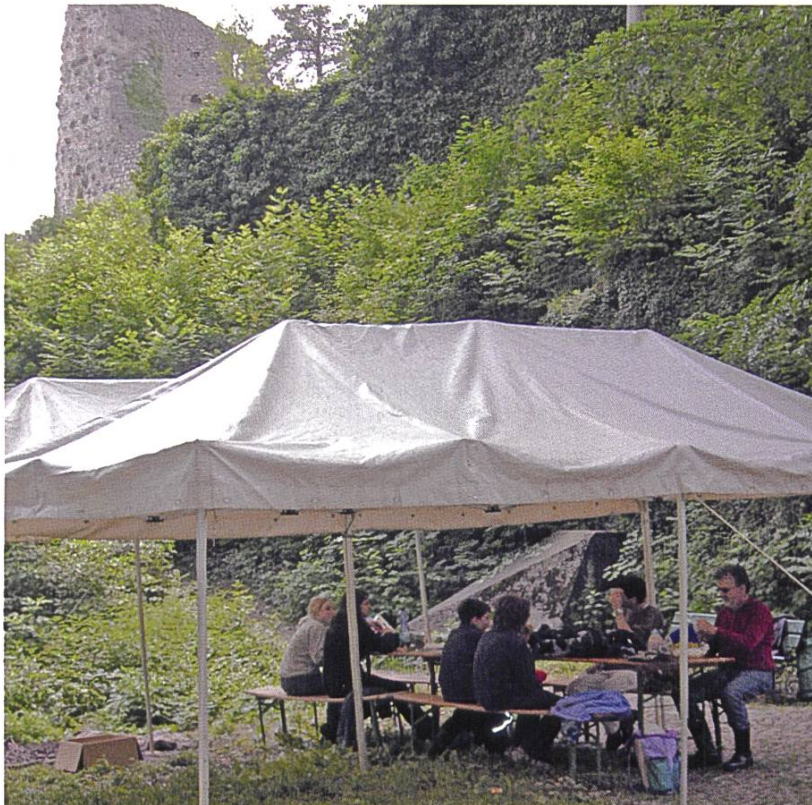
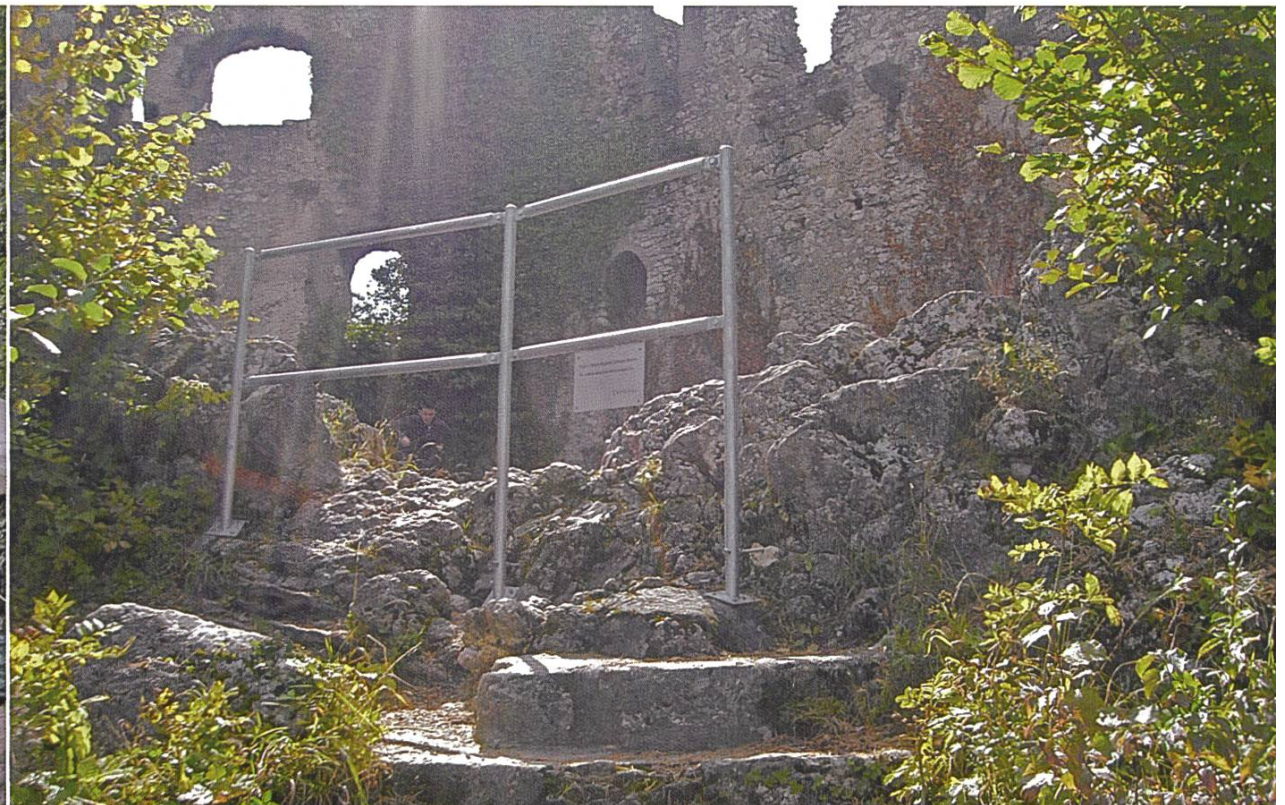
Frenkendorf, Ruine  
Neu Schauenburg.  
Blick auf Schadenstelle.

Auf der Ruine Neu Schauenburg ist nach ausgiebigen Regenfällen im Juni ein etwa 2 m langer und über 2 m hoher Abschnitt der östlichen Ringmauer in die Tiefe gestürzt. Bei einer Begehung kurze Zeit zuvor sind zwar Schäden festgestellt worden, die Mauerpartie machte aber noch einen stabilen Eindruck.

Als Schadensursache ist anzunehmen, dass sich der weitgehend aufgelöste Mörtel im Mauerkerne mit dem eingedrungenen Wasser vollgesogen hat. Dabei wurde das bereits lockere Mauerwerk an statisch ungünstigen Stellen so schwer und instabil, dass die Aussenschale, die das Mauerwerk bislang zusammengehalten hatte, dem Druck nicht mehr standhalten konnte und die Mauer zusammenbrach.

Wieder einmal hat sich hier gezeigt, dass der wahre bauliche Zustand vermeintlich stabiler Mauerpartien unter einem wasserundurchlässigen Zementverputz, wie er bei Restaurierungen lange Zeit

verwendet wurde, von aussen kaum zu beurteilen ist. In vielen Fällen sind derartige Mauerpartien in ihrem Innern so stark geschädigt, dass ein Einsturz nur eine Frage der Zeit ist.

Gegenwärtig werden die Möglichkeiten für eine Reparatur abgeklärt. Dabei geht es auch um Finanzierungsmöglichkeiten der erforderlichen Massnahmen auf der sich in Privatbesitz befindlichen Burg ruine. Um die offen liegende Schadenstelle und die anschliessenden Mauerpartien vor weiterem eindringendem Wasser zu schützen und vor weiteren

Schäden zu bewahren, hat die Archäologie Baselland eine behelfsmässige Schutzvorrichtung erstellt.

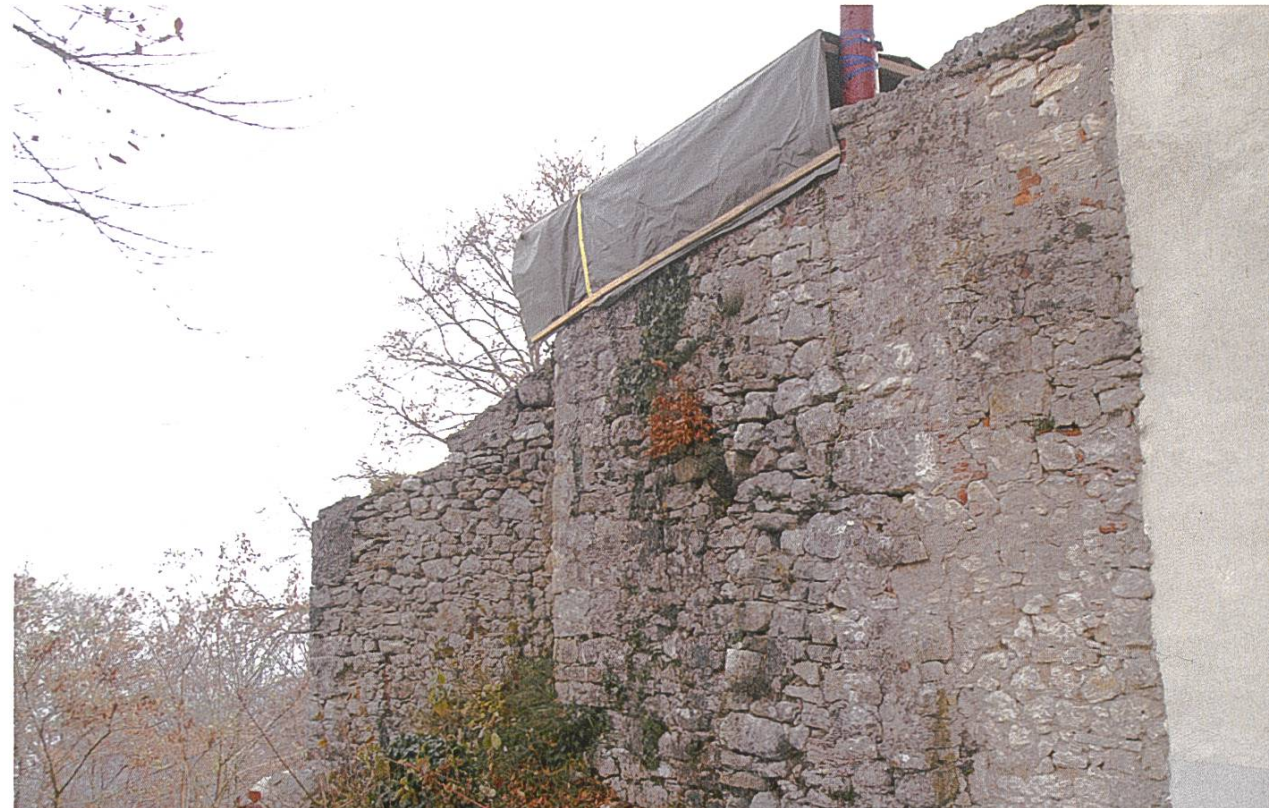
**Zur Vermeidung weiterer Schäden erstellte die Archäologie Baselland ein Schutzdach.**

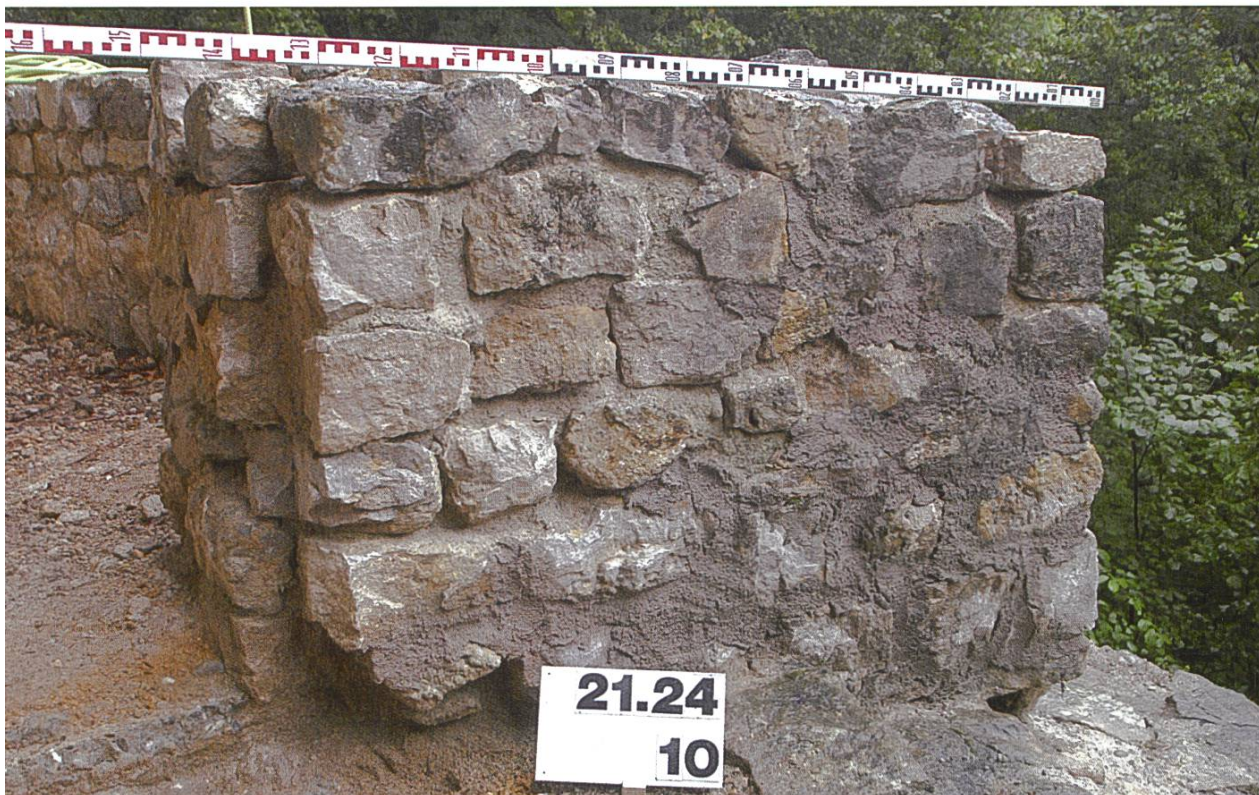
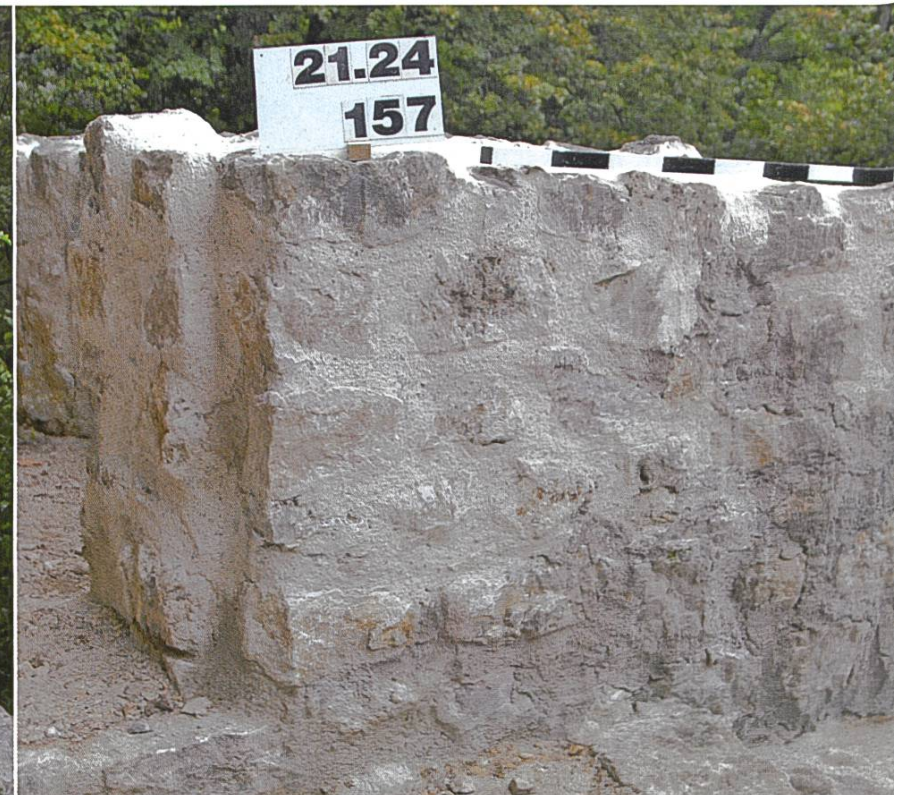
Nach den Rodungsarbeiten wurden der Zustand der Ruine fotografisch dokumentiert und lockere oder zu ersetzende Steine auf den Fotos markiert. So lässt sich auch später noch genau feststellen, wo Reparaturarbeiten erforderlich waren.

Beispiel für die fotografische Dokumentation der schadhaften Mauerpartien vor und nach der Restaurierung.

Im Anschluss an die Dokumentation wurden die schadhafte oder lockere Steine ersetzt beziehungsweise neu gesetzt und Ausbrüche in den Verfüguungen ausgebessert. Auf die Mauerkronen wurde zusätzlich eine Kalkschlämme, eine Mischung von Wasser und Kalk, aufgebracht. Diese dichtet die

exponierten Kronen ab, so dass kein Wasser von oben her in das Mauerwerk eindringen kann. Auch diese Arbeiten mussten zum Teil anseilt ausgeführt werden. Zwei Türschwellen aus Holz wurden durch steinerne ersetzt.

Für die Arbeiten kam eine bei Mauersanierungen bereits mehrfach bewährte Mörtelmischung zum Einsatz, die weitgehend dem historischen Mörtel entspricht und witterungsbeständig ist. Weil die Ruine mit Fahrzeugen nicht erreichbar ist, wurde

Zum Abschluss wurde der Zustand ein weiteres Mal fotografiert. Dabei wählte man dieselben Bildausschnitte wie vor Beginn der Arbeiten, so dass später ein direkter Vergleich «vorher-nachher» möglich ist und die durchgeführten Arbeiten dokumentiert sind.

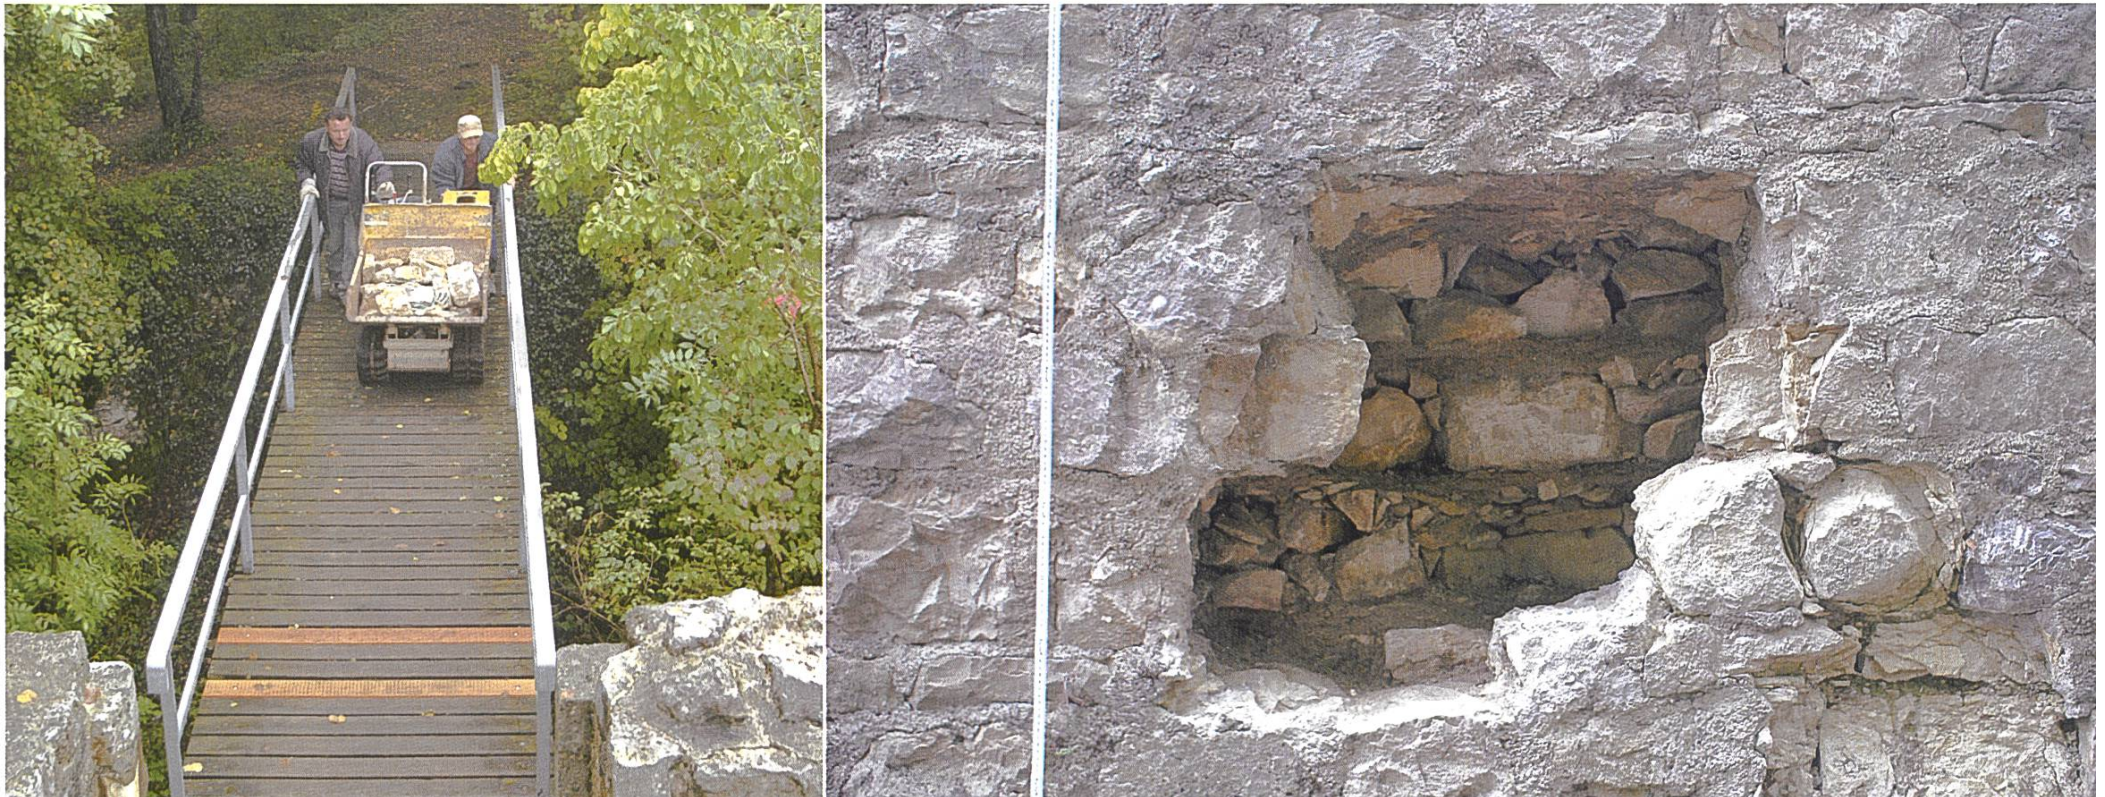
Wie auf der Ruine Riedfluh markierte die Entfernung des Bewuchses den Start der Arbeiten. Die Mauerkronen mussten von Hand vom Moos befreit werden. Dabei zeigten sich mehrere Ausbrüche im Mauerwerk. Vor allem im Eingangsbereich klaffte ein grosses Loch.

**links:**  
Materialtransport mit dem Raupendumper.

**rechts:**  
Ein grosser Ausbruch im Zwingerbereich.

Nach der fotografischen Dokumentation des Zustandes wurden die vorgefundenen Löcher geschlossen und die Ausbrüche im Mauerwerk ausgebessert. Dabei verwendete die Reparaturrequipe dieselbe Mörtelmischung wie auf der Riedfluh. Auch hier wurden die Kronen anschliessend mit einer Kalkschlämme überzogen, um sie abzudichten.

Der Transport des Materials war hier einfacher als auf der Riedfluh, da man mit einem Raupendumper

bis in die Ruine vorfahren konnte. Allerdings musste das für die Reinigung der Mauerkronen und die Anmischung des Mörtels benötigte Wasser von einem mobilen Tank auf Böckter Seite über eine 200 Meter lange Leitung mit 40 Metern Höhendifferenz heraufgepumpt werden.
