Zeitschrift: Jahresbericht : Dokumentationen und Funde / Archäologie Baselland
Herausgeber: Archäologie Baselland
Band: - (2008)

Grabungen und Bauuntersuchungen

Notgrabungen,
Bauuntersuchungen,
Baustellenkontrollen
und Sanierungs-
massnahmen der
Archäologie Baselland
im Jahr 2008 (vgl.
die Liste auf den
folgenden Seiten).

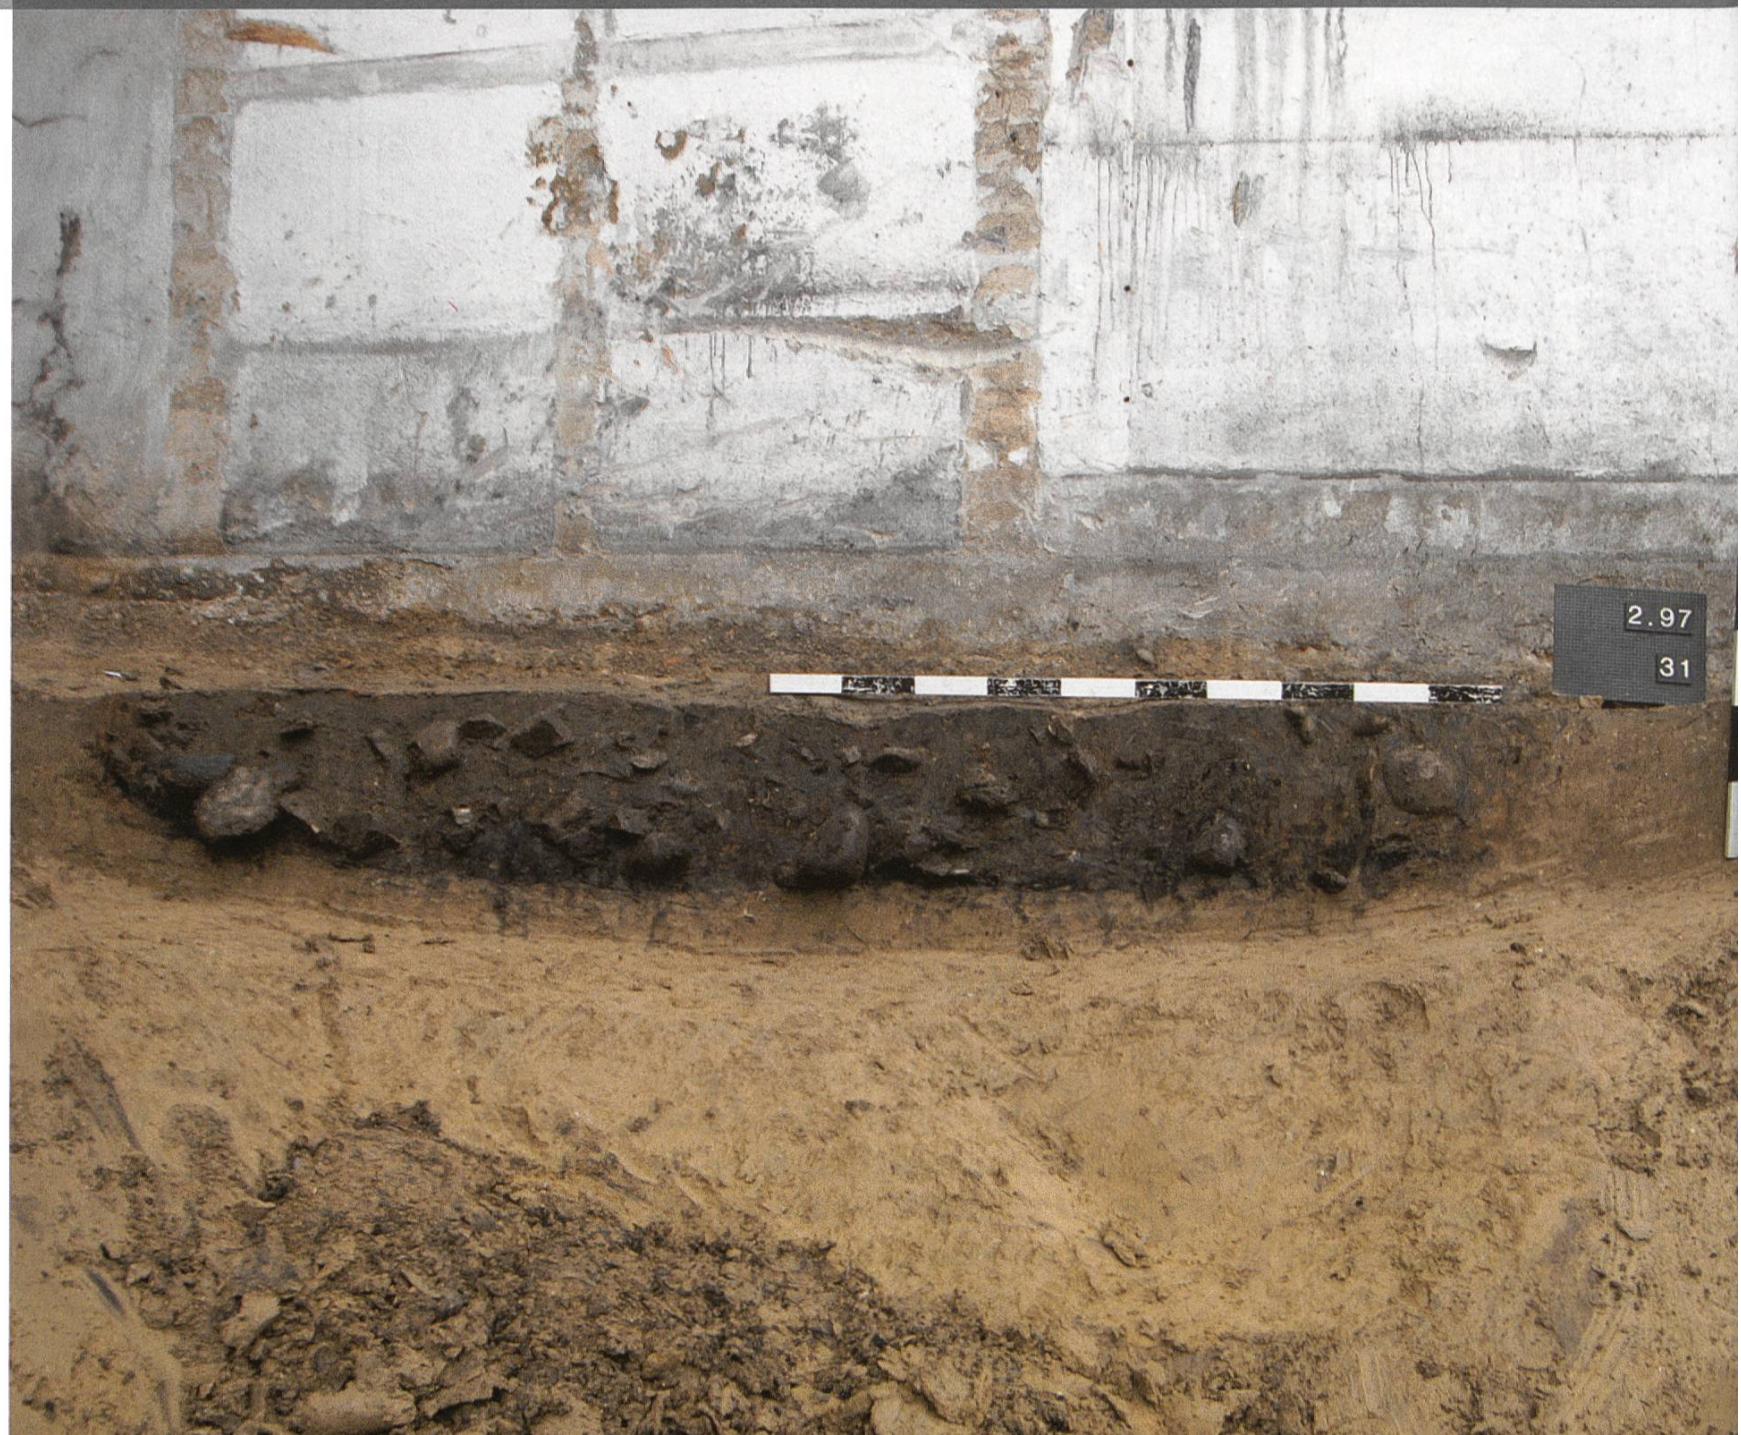
Allschwil,
Binningerstrasse. Die
spätbronzezeitliche
Gagrube zeichnet
sich im Längsschnitt
deutlich vom gelben
Lösslehm ab. Zu
erkennen sind die
brandgeröteten
Ränder, die auf
der Grubensohle
konzentrierte
Holzkohle sowie
einige zerbrochene
Hitzesteine.

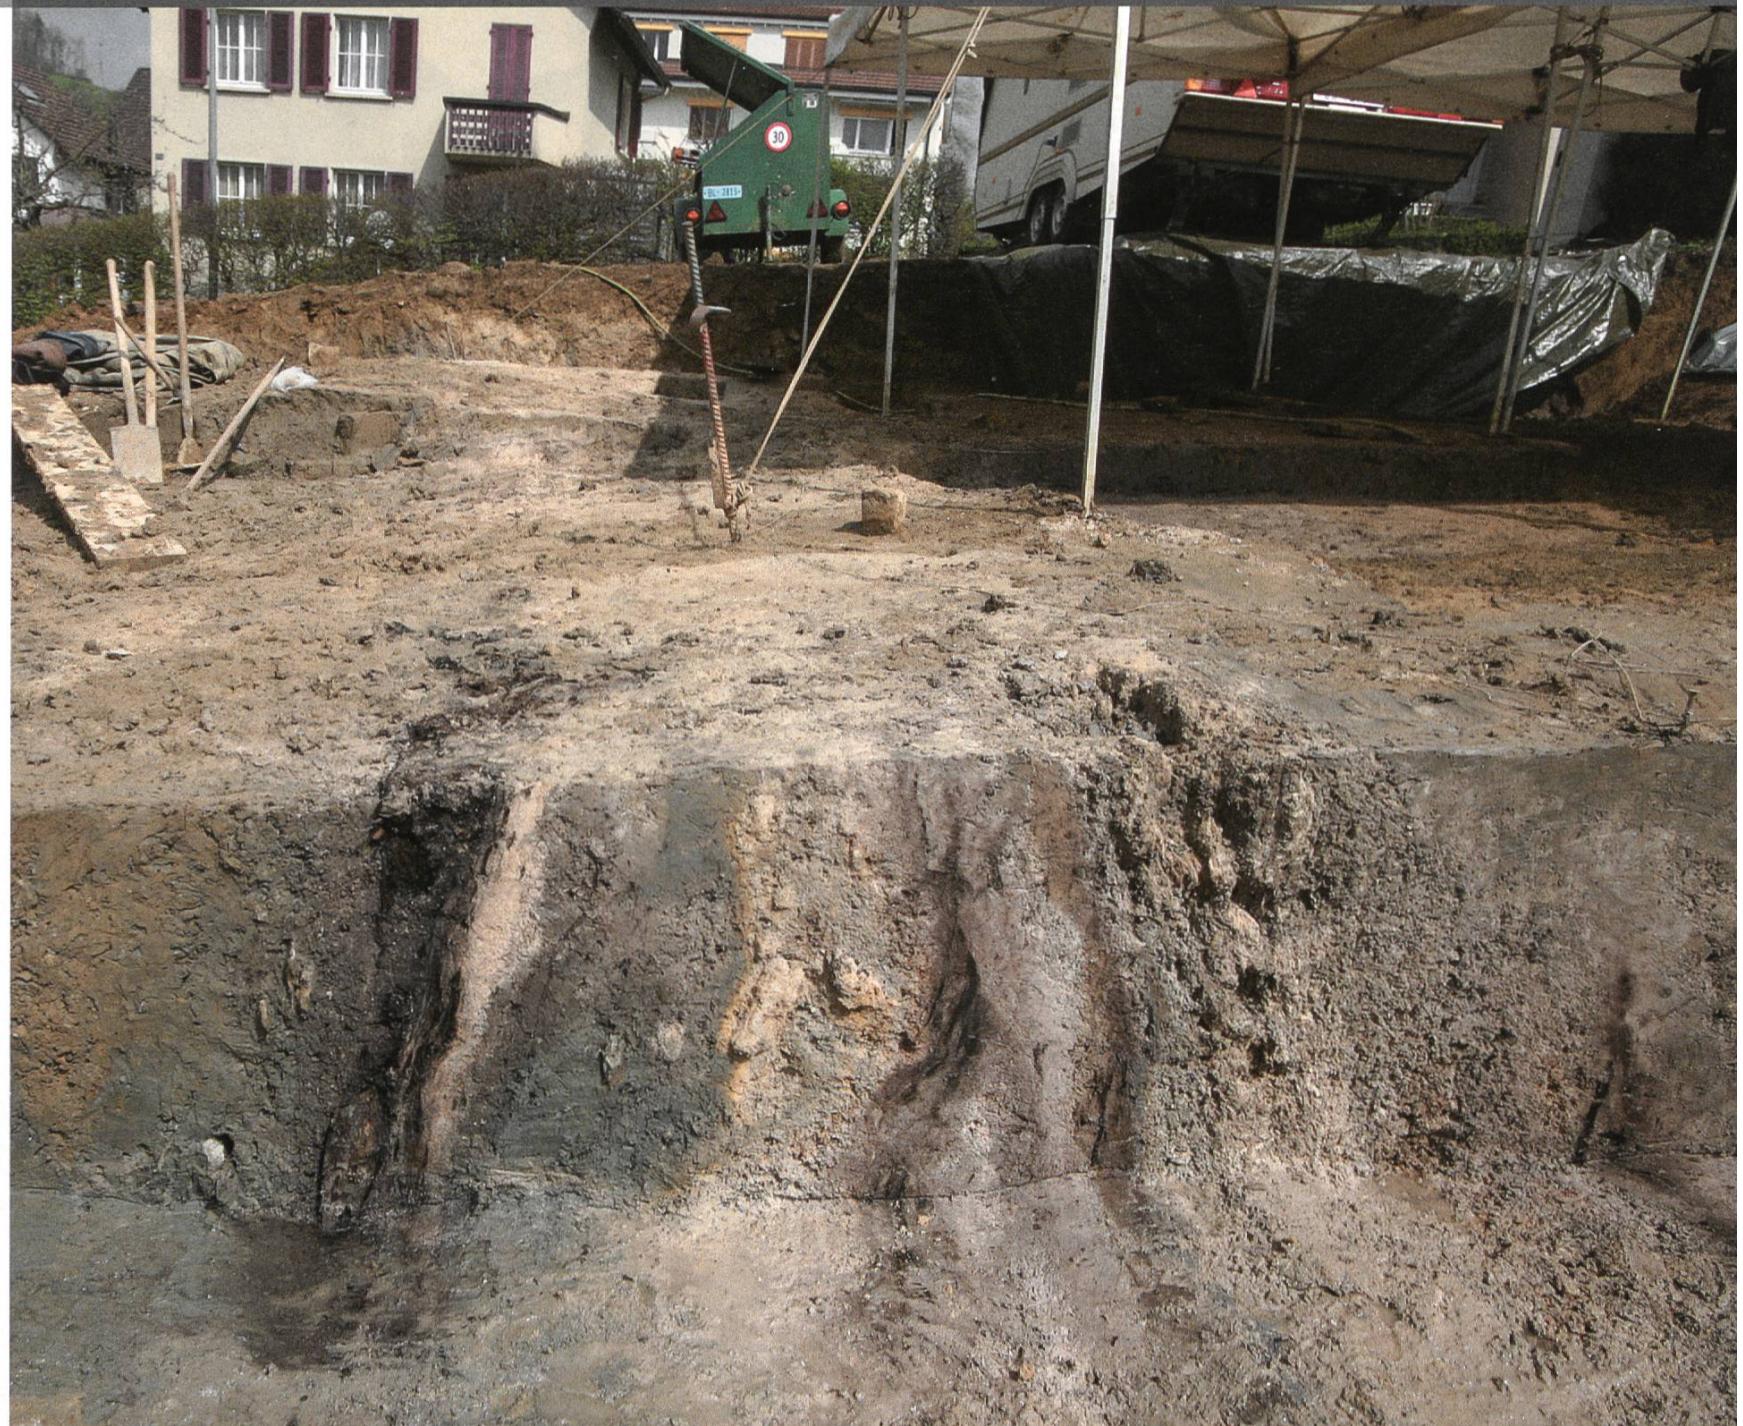
Gelterkinden,
Mühlstett. In der
Profilwand zeichnen
sich die vertikalen
Lehm- und Kalksinter-
Schichten eines
mächtigen römischen
Gewerbekanals ab.

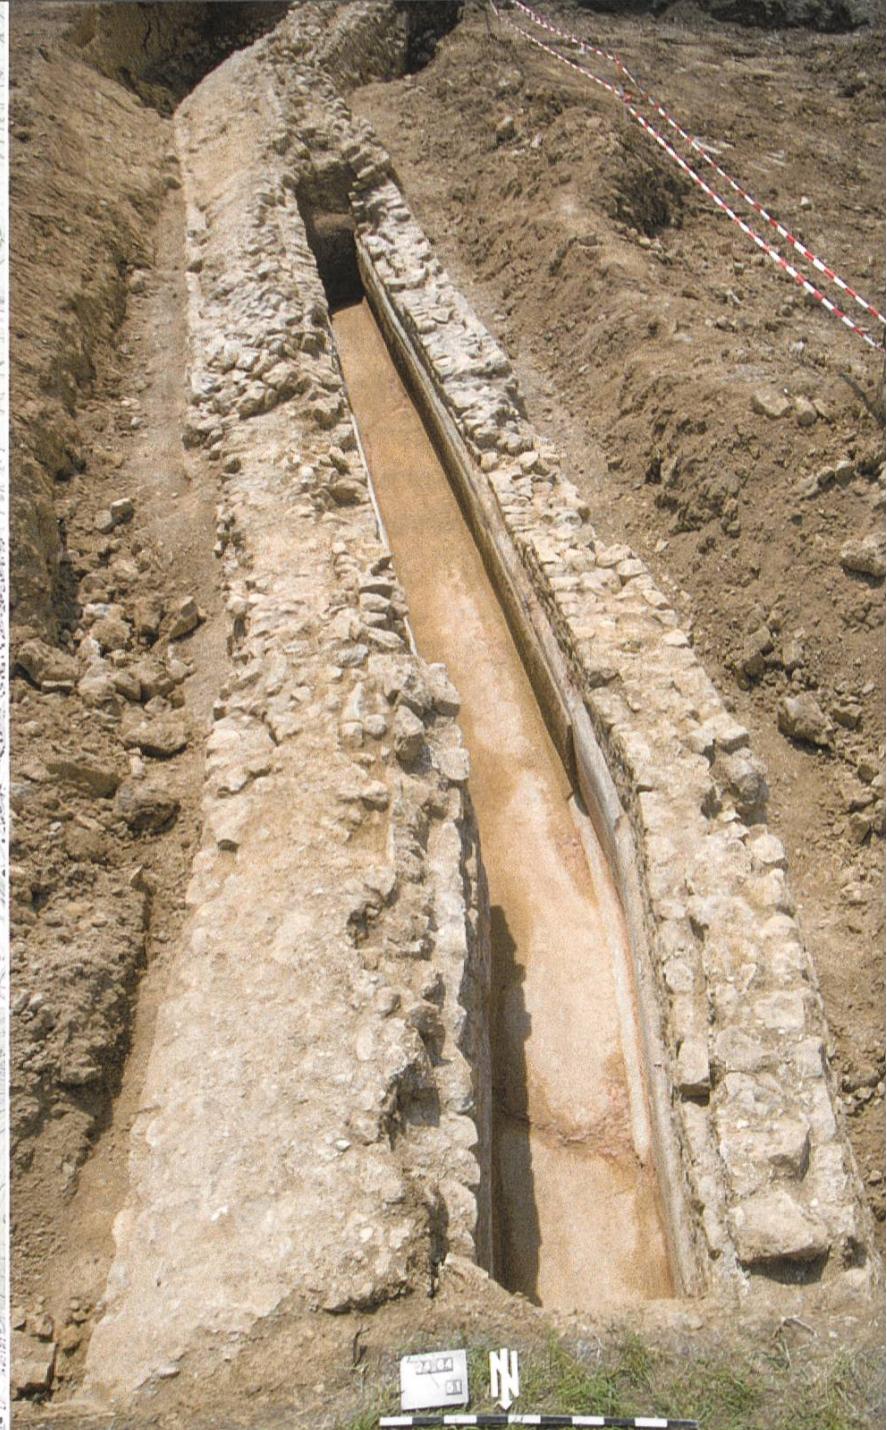
rechts:
**Das 2007
 ausgegrabene
 Leitungsstück an der
 Grundackerstrasse in
 Füllinsdorf.**

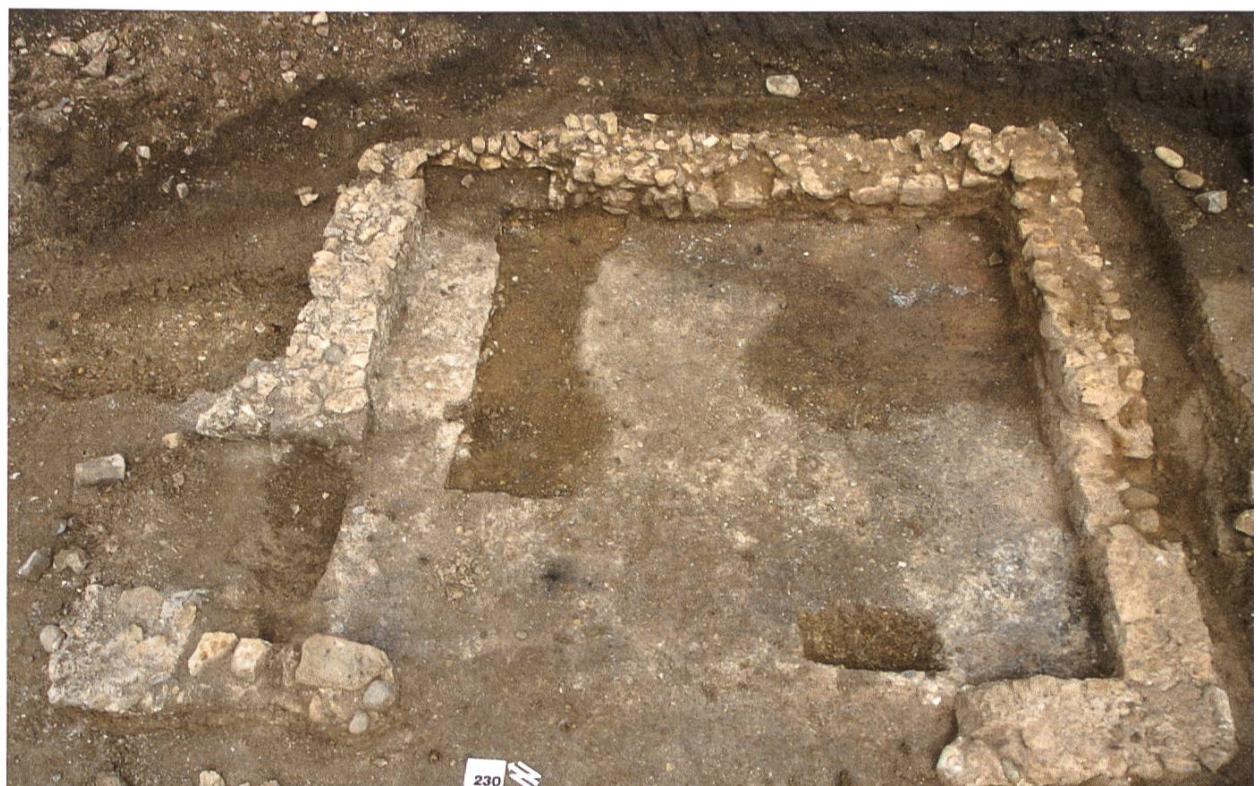
Der spätmittelalterliche Halbkeller während des Abbaus des Mörtelbodens, mit den roten Flecken in der rechten oberen Ecke.

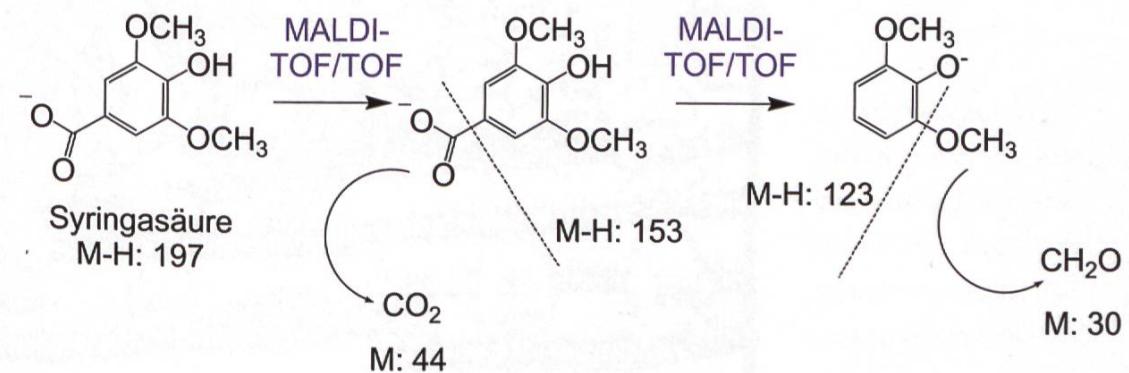
Das Schema zeigt, wie der MALDI-TOF/TOF Massenspektrometer die Syringasäure in Molekül-Ionen und diese in Fragment-Ionen aufspaltet.

David Drissner, mittels Massenspektrometrie-Analyse (MALDI-TOF/TOF) nachzuweisen, dass diese Flecken Syringasäure enthalten. Syringasäure entsteht durch eine alkalische Reaktion aus Malvidin-3-glucosid, welches die wesentliche farbgebende Substanz blauer Trauben darstellt.

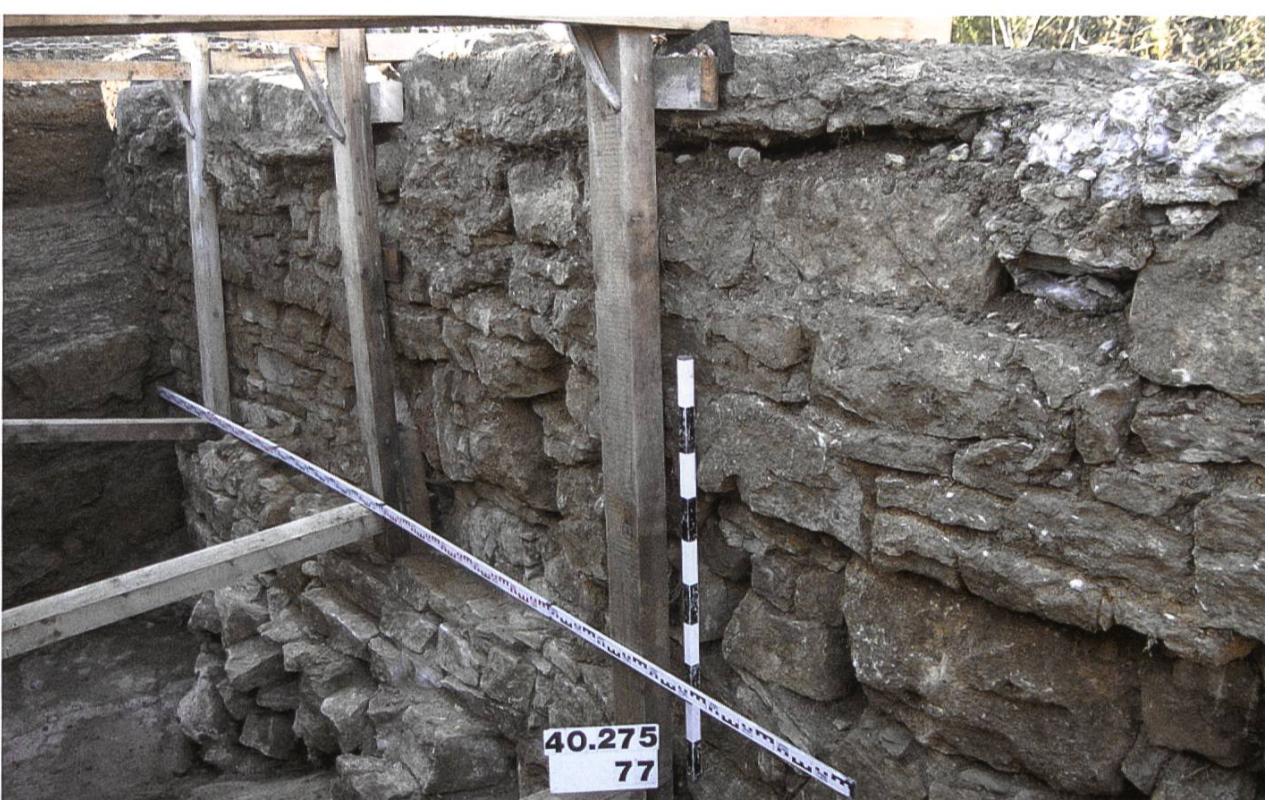
Details aus dem
Brückeninnern mit
Ziegelschrotmörtel-
Abdeckung des Ge-
wölbes und seitlichen
Wangenmauern.

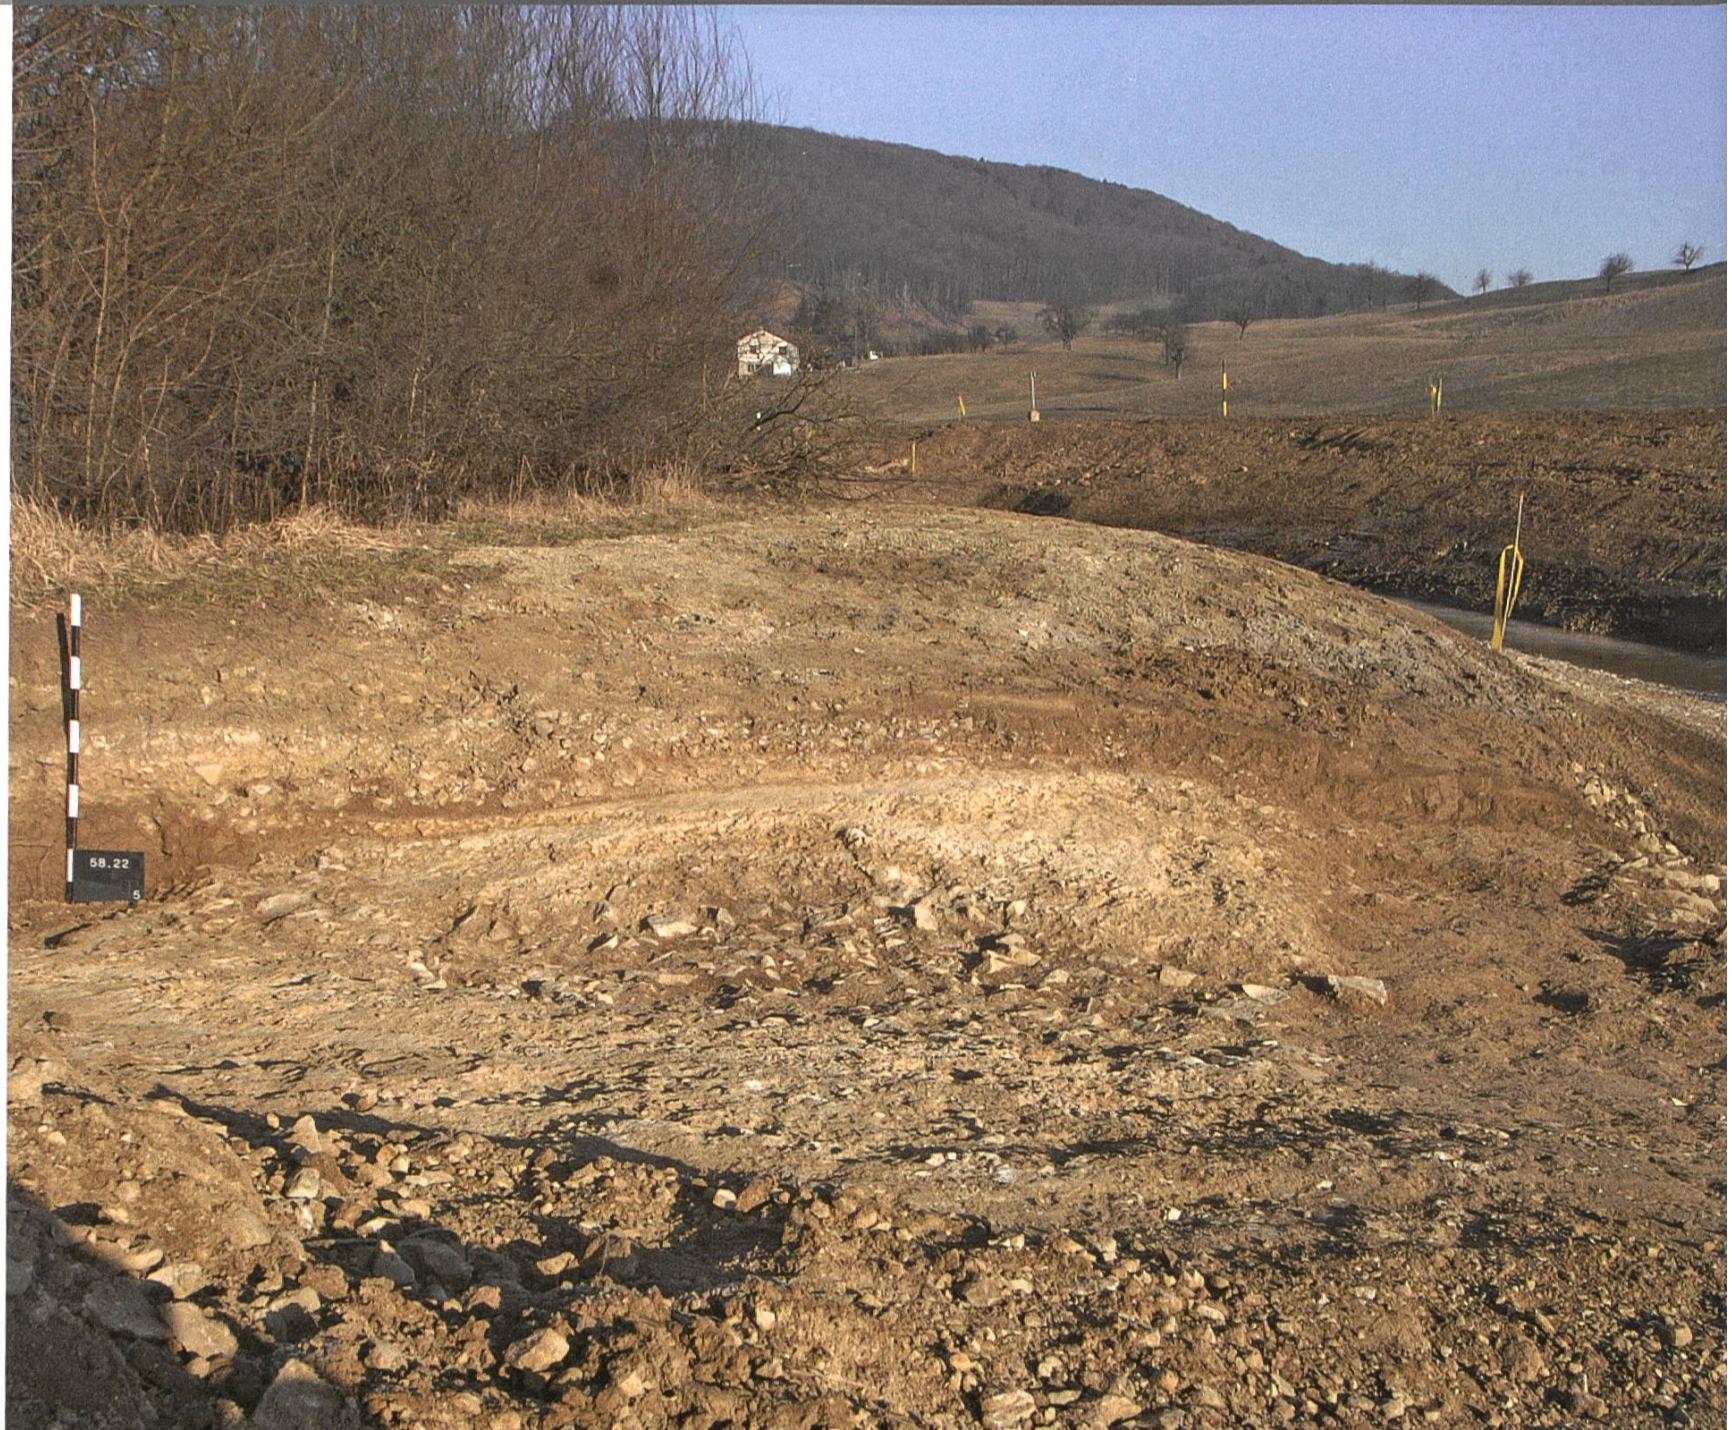
Rothenfluh, im Weiher.
Im Uferprofil des
Verbindungsgrabens
zum Seitenarm
der Ergolz ist der
mehrlagige Schotter-
belag über der
Kofferung der älteren
Landstrasse zu
erkennen.

Die jüngeren Beläge der angeschnittenen Strasse wirken schottrig und sind stark erodiert. Eine tiefer liegende Strassenoberfläche besteht jedoch aus sehr kompaktem, 2–5 cm dickem Mergel und einem bis zu 30 cm mächtigen Strassenkoffer aus grobem Kalksteinbruch. Sie ist etwas schmäler und scheint entlang der Ergolz eher nach Westen auszuscheren.

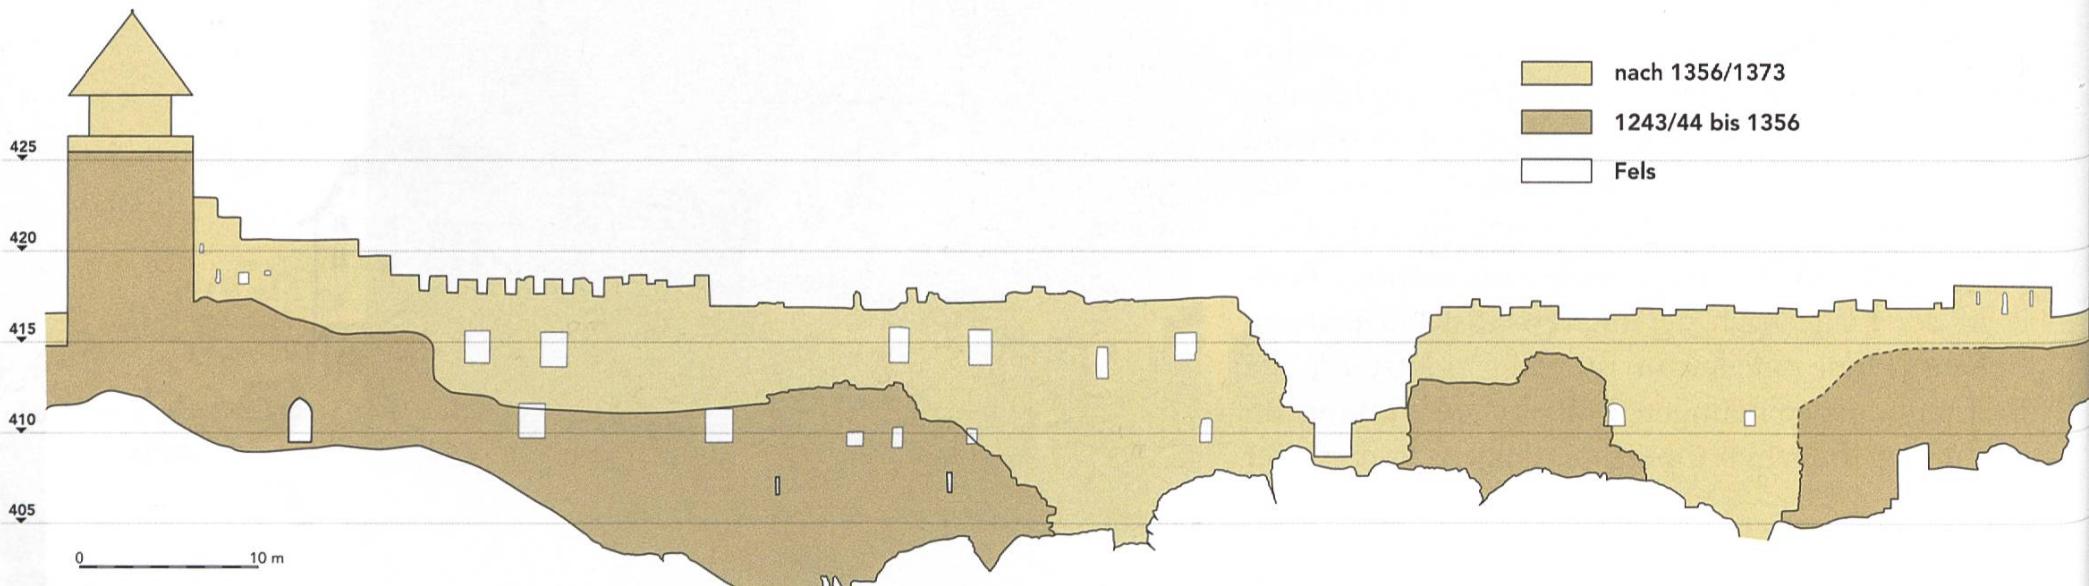
Die Untersuchung zeigte, dass man grosse Teile der Umfassungsmauer nach 1356/1373 neu aufbauen musste.

Die archäologischen Untersuchungen ergaben zwar klar, dass weite Teile der Umfassungsmauer Anzeichen einer Erneuerung zeigten. Diese liessen sich

jedoch nicht ohne weiteres mit den historischen Ereignissen in Verbindung bringen. Im Gegenteil: Ein einzelner, um 1450 datierbarer Balken schien darauf hinzuweisen, dass der eigentliche Wiederaufbau erst im 15. Jahrhundert erfolgte.

Mit diesen neuen Erkenntnissen lässt sich das beträchtliche Ausmass der Erdbebenschäden ziemlich klar umreissen: Nur der Turm scheint das Beben mehr oder weniger unbeschadet überstanden zu haben. Über 50% der Umfassungsmauer und sicher den gesamten Wohntrakt musste man neu aufbauen. Dass dafür die beträchtliche Summe von 800 Gulden ausgegeben wurde – ein Basler Stadthaus an bester Lage kostete nicht einmal einen Viertel davon

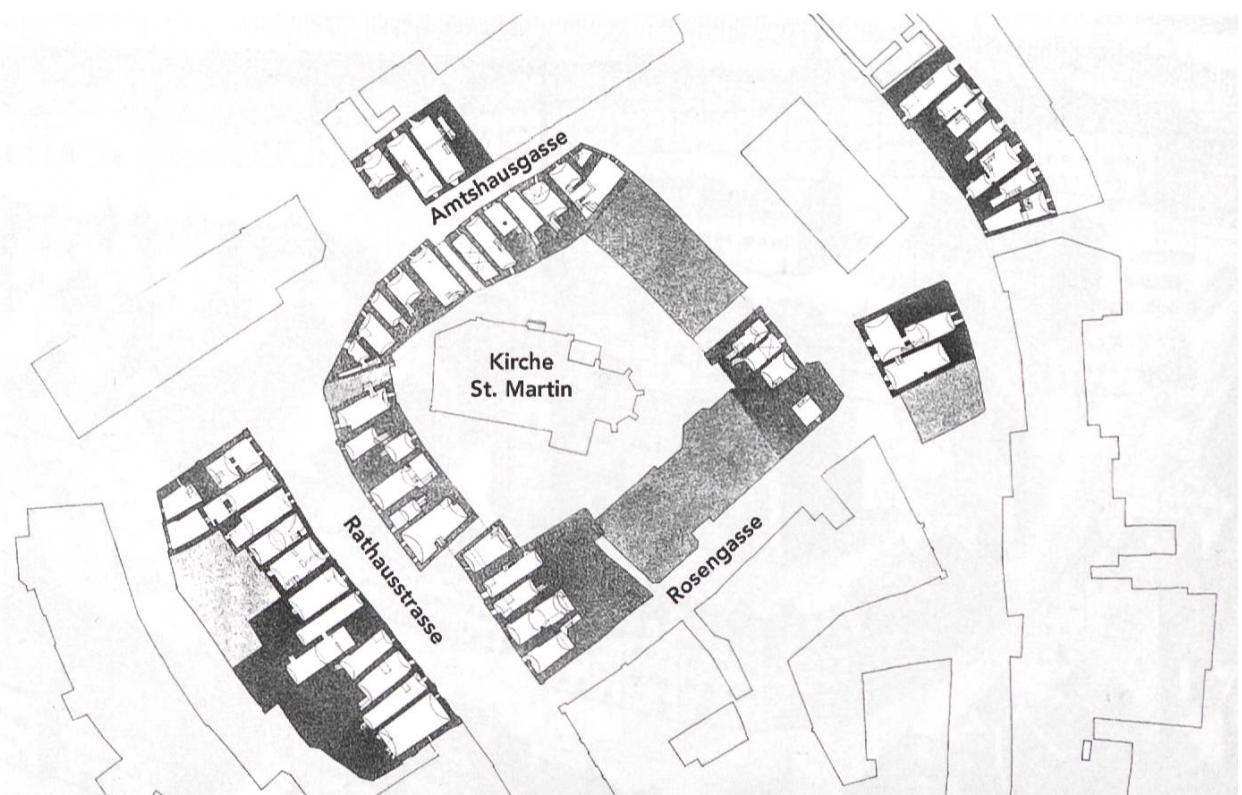
**Schnitt durch die
Untergeschosse des
Häusergevierts um den
Kirchhof, Stand 1989.**

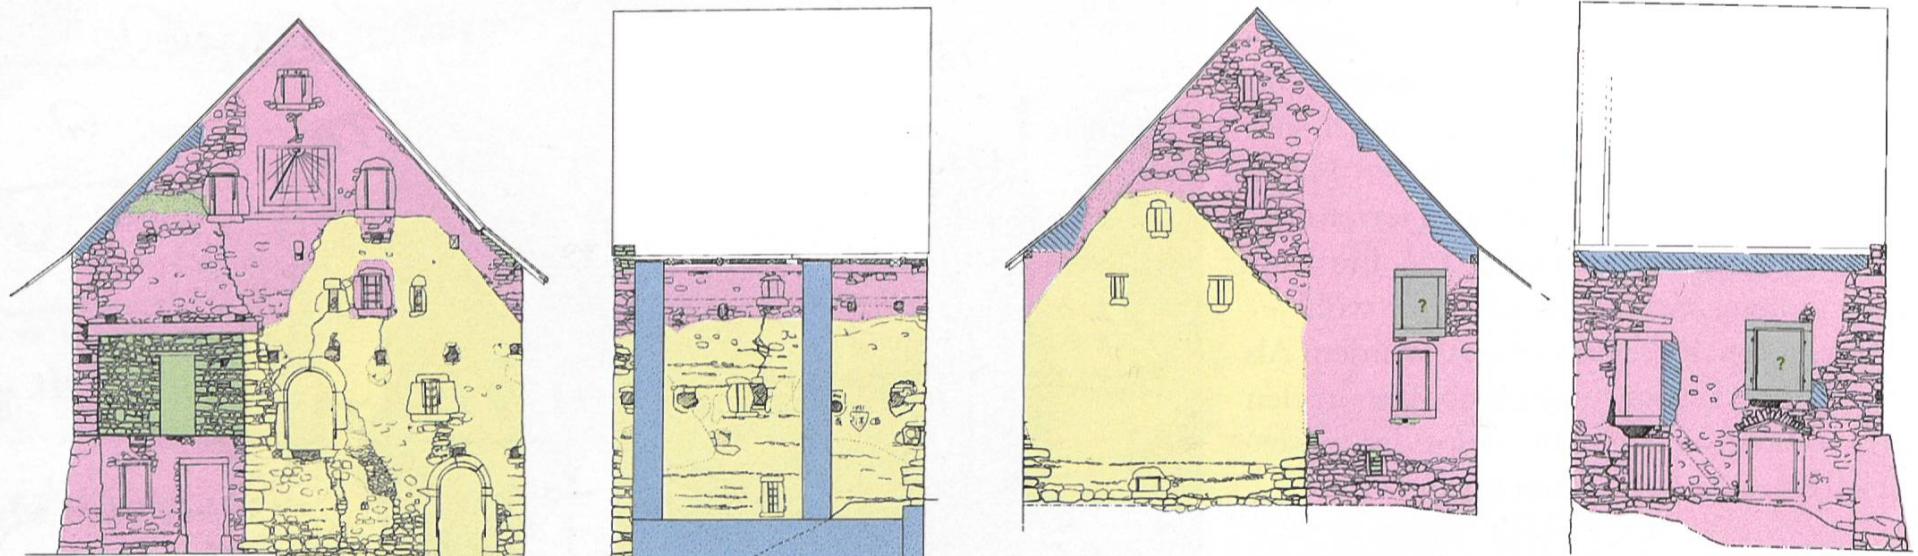
Die Bauphasen des Speicherbaus:
gelb 1551/52
rot 1740
grün 19./20. Jh.
blau 2008.

Dendrochronologische Analysen verweisen das Fälldatum des Bauholzes der Kellerdecke, der Decke des ersten Obergeschosses und der Blockstufentreppe in den Winter 1551/52. Mit Ausnahme eines

eichenen Deckenbalkens im Keller handelt es sich bei den verwendeten Balken um von Hand zugehauene Föhrenstämme. Die Balken des ersten Obergeschosses wurden zur Zierde auf ihren Unterkanten abgefast. Ein einfacher Bretterboden hatte dem Gewicht der gelagerten Güter standzuhalten. Wie der Plan des Geometers Georg Friedrich Meyer von 1679 belegt, war das Gebäude spätestens dann mit einem Ziegeldach ausgestattet.

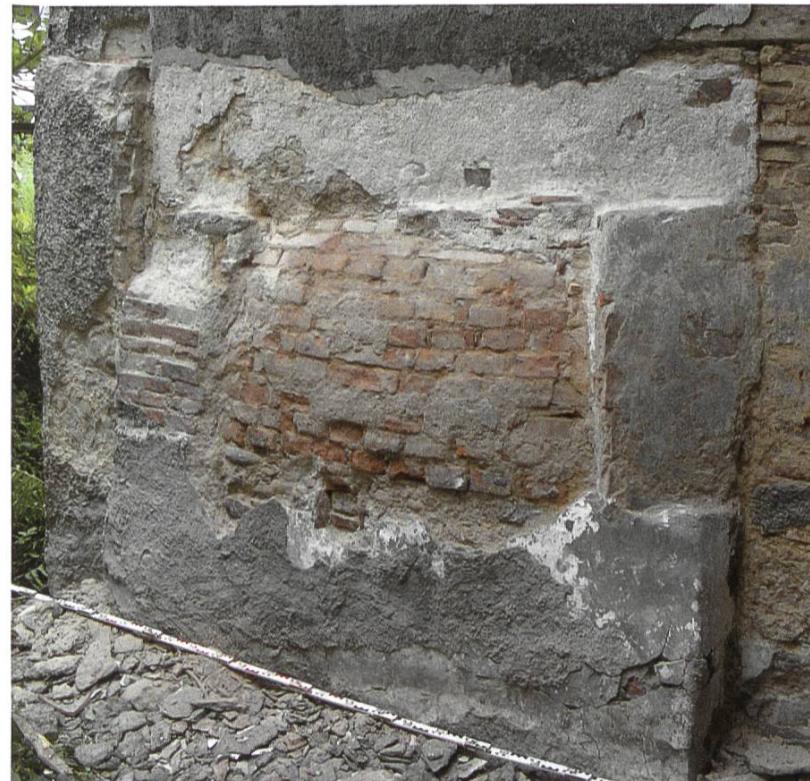
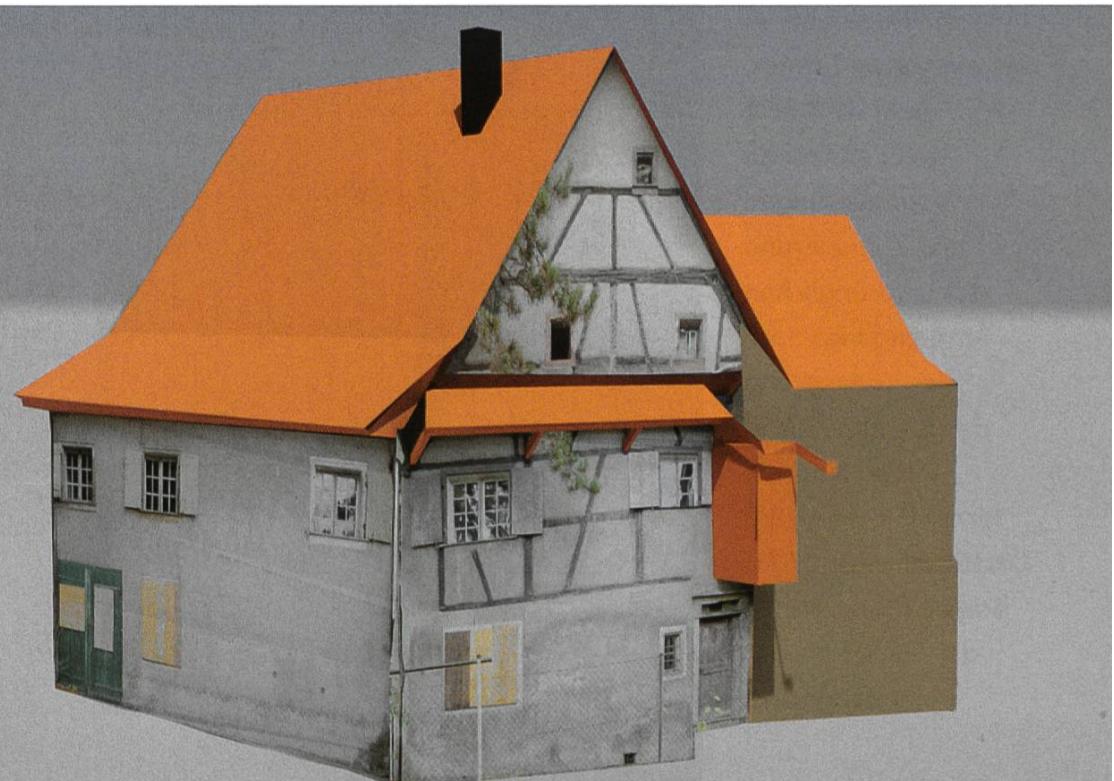
Das gesamte Objekt wurde dreidimensional aufgenommen und mit CAD bearbeitet.

Das Holzgerüst des ursprünglich 14 m langen Riegelbaus umfasste sechs Abbünde aus 30–40 Zentimeter dicken Eichenbalken. Die mächtigen Fusschwellen lagen zum Schutz vor Feuchtigkeit auf einer 60–80 Zentimeter hohen Sockelmauer. Die in den Schwellen verzapften Ständer waren geschossübergreifend, reichten also vom Erd- über das erste Obergeschoss bis unters Dach. Die teils sehr krummen Sparren des liegenden Dachstuhles ließen ab dem Kehlboden stützenfrei hoch. Die Ausfachungen waren mit lehmverschmiertem Flechtwerk ausgefüllt.

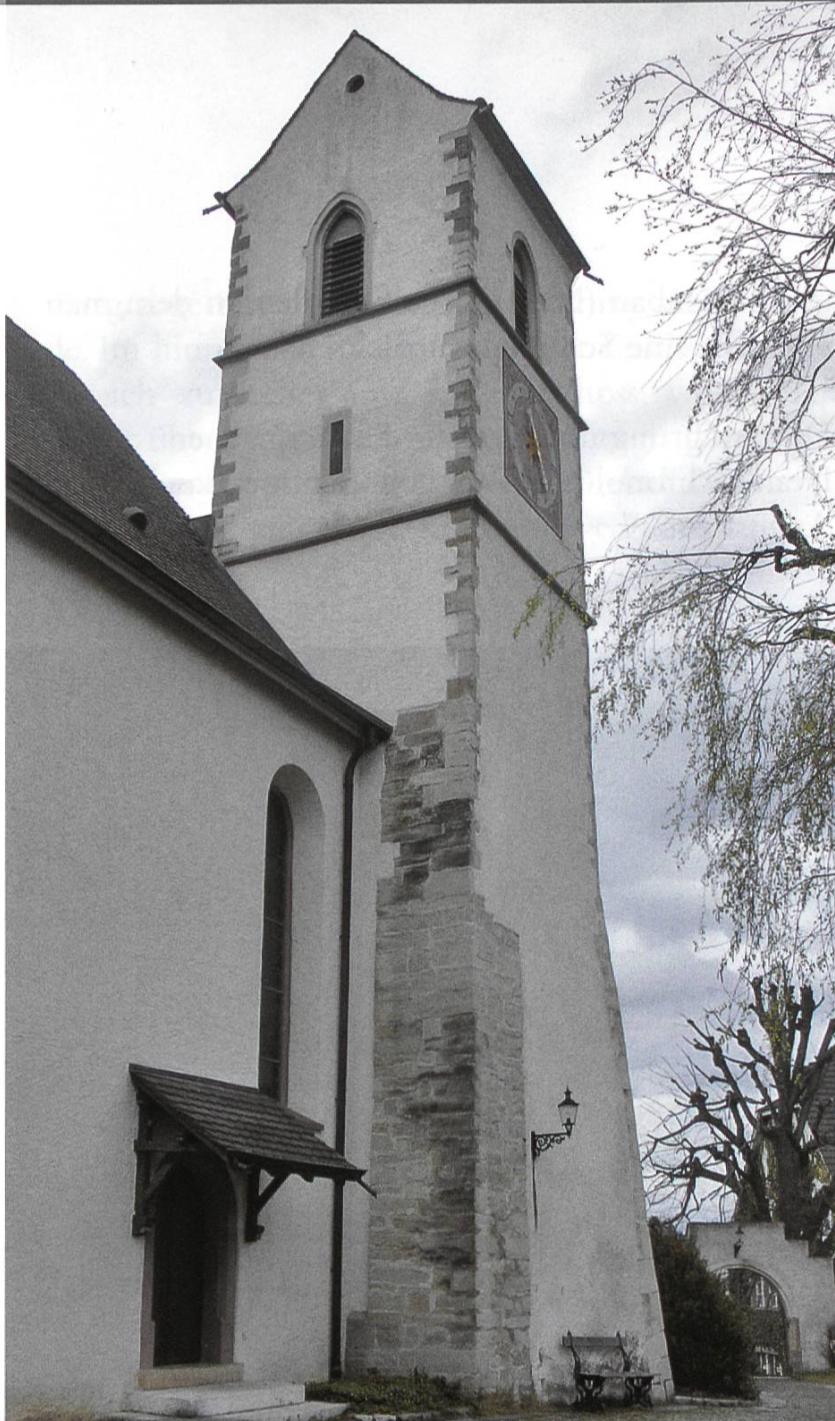
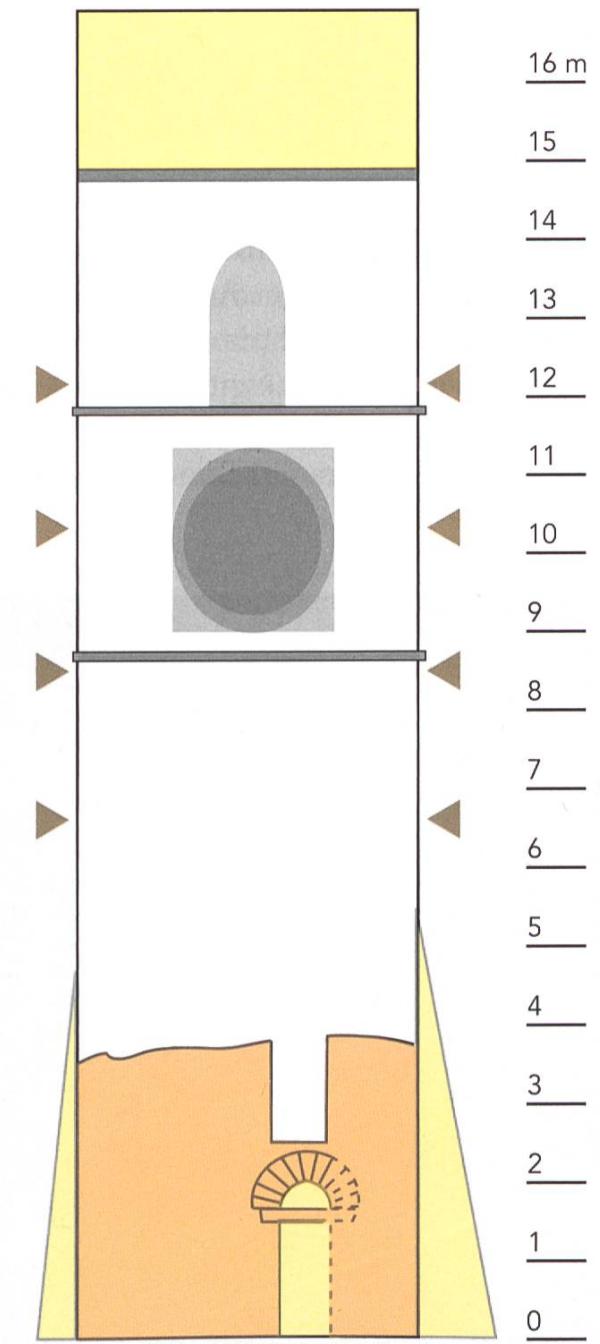
Allschwil, Kirche
St. Peter und Paul,
Ansicht des Kirchturms
mit Aufriss der
Südwand.

orange:
spätmittelalterlich,
mit Brandspuren und
Abbruchkante,
weiss: Wiederaufbau
des zerstörten Turmes,
wohl vor 1594,
gelb: stützende
Vormauerungen
und Zumauerung
des ursprünglichen
Turmeingangs nach
der Verlagerung
des Kirchenschiffes
in den Norden,
ferner Glocken- und
Dachstuhl, wohl 1671,
braune Pfeile: Lagen
der Löcher für das
Baugerüst.

Das Mauerwerk des Turmes lässt zwei klar unterscheidbare Bauphasen und eine unbekannte Anzahl von Renovationen erkennen: Der Turmsockel gehört zur ältesten nachweisbaren Bausubstanz, die ins 13. Jahrhundert oder in die 1440er Jahre datiert. Er reicht vom Erdgeschoss bis ins erste Obergeschoss und bricht dort in einer unregelmässigen Bruchkante ab. Im ersten Obergeschoss sind Mauersteine und -mörtel durch Hitzeeinwirkung flächig rot verfärbt. Der damalig Brand führte demnach offenbar zum Einsturz der höher gelegenen Partien des Turmes. Leider finden in den alten Grabungsdokumentationen weder ein Brand- noch ein Abbruchhorizont Erwähnung.

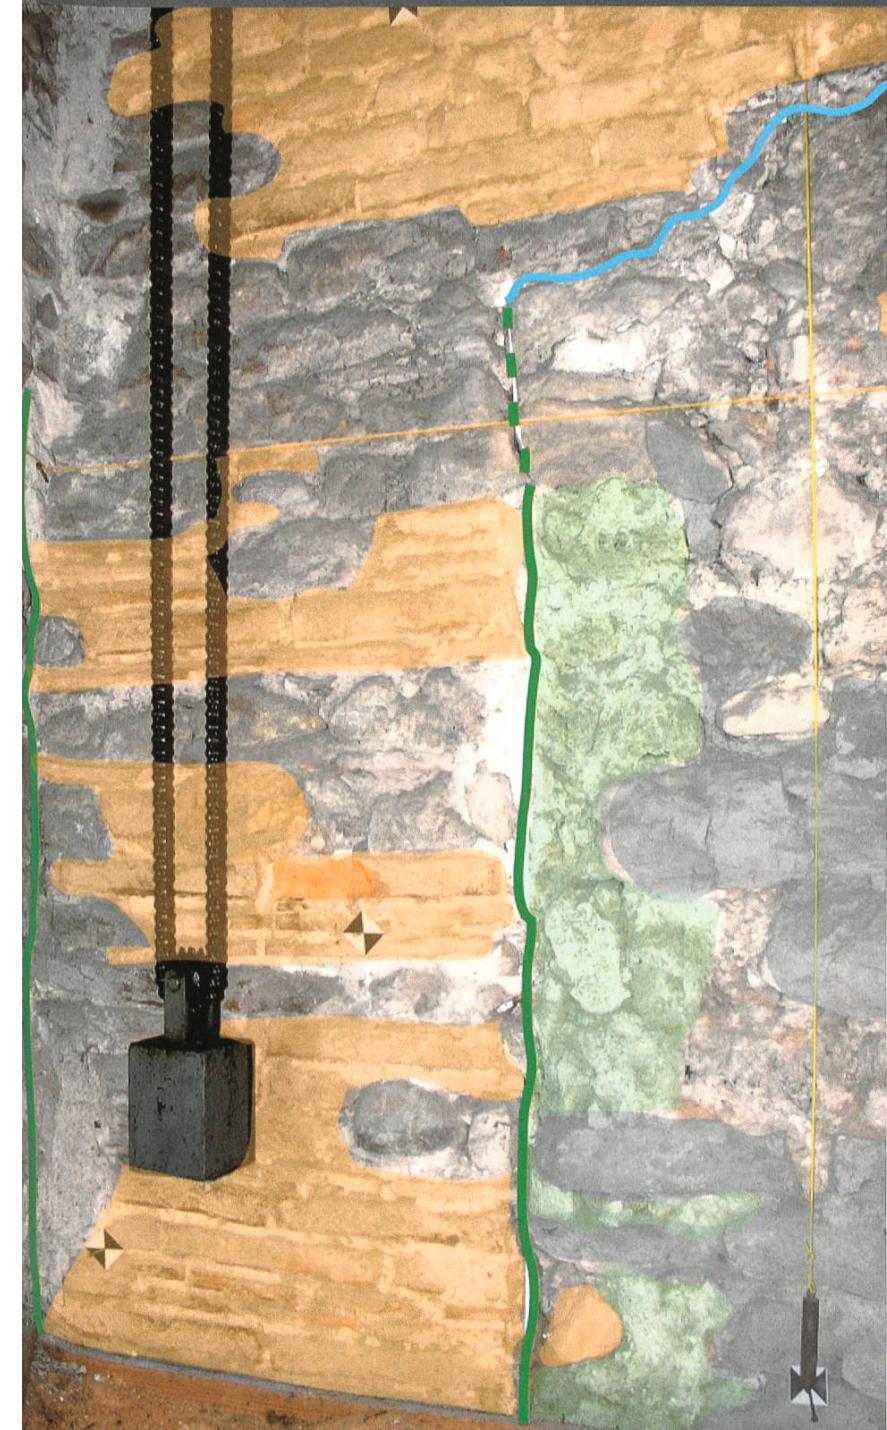
Südmauer im ersten
Obergeschoss mit
zugemauertem,
spätmittelalterlichem
Durchgang links.
Grün: spätmittelalter-
licher Deckmörtel,
Blau: Abbruchkante
des Mauerwerks nach
dem Brand,
Grau: brandgerötes
Mauerwerk,
Orange: beim
Wiederaufbau
verwendete
Backsteine.

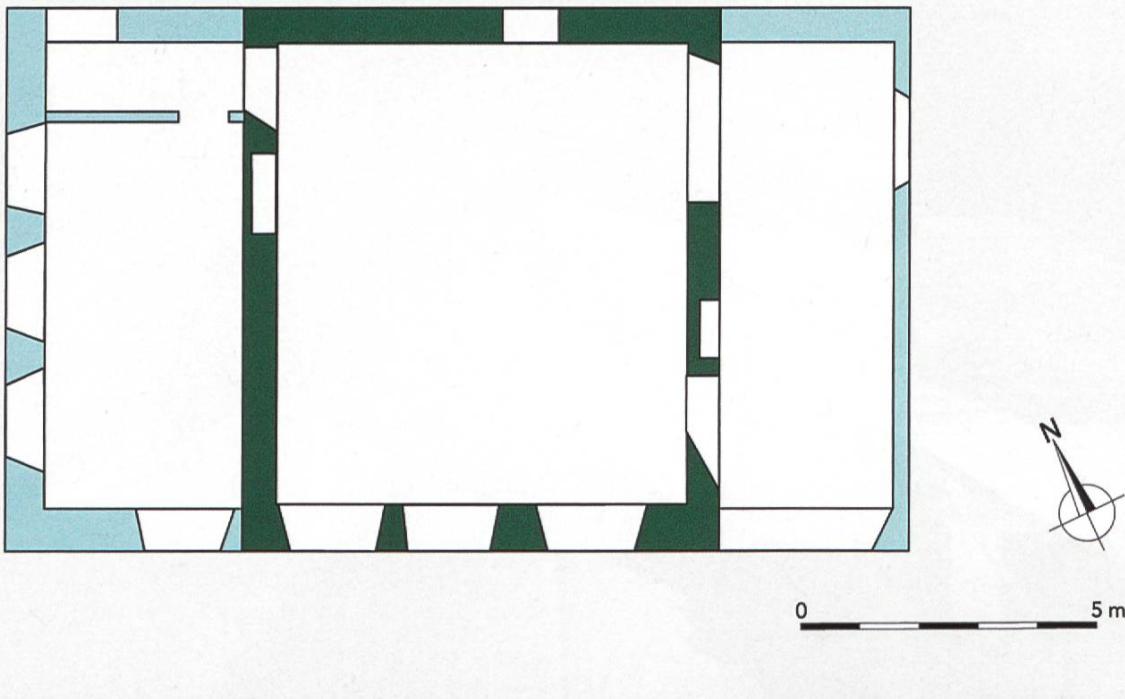
**Grundriss des
Gebäudes mit dem
quadratischen Kernbau
von 1554/55 (grün)
und den Anbauten von
1762/63 (hellblau)**

Der dreigeschossige liegende Stuhl mit Sparrendach lieferte ein Dendrodatum aus dem Winter 1762/63. Drei Abhänge verteilen sich in grossen Abständen auf eine Gebäudebreite von acht Metern; die Tannenbalken sind gesägt und verzapft. In dieser Zeit wurde das Gebäude auf beiden Traufseiten um jeweils rund drei Meter erweitert. Die Verbreiterung des Gebäudegrundrisses zog eine Aufstockung der Giebelmauern und damit den neuen Dachstuhl nach sich. Die Eckverbände erhielten eine graue Quaderbemalung mit gelber Umrandung. Das Klebedach wurde ebenfalls seitlich ergänzt und an die neue Gebäudelänge angepasst.

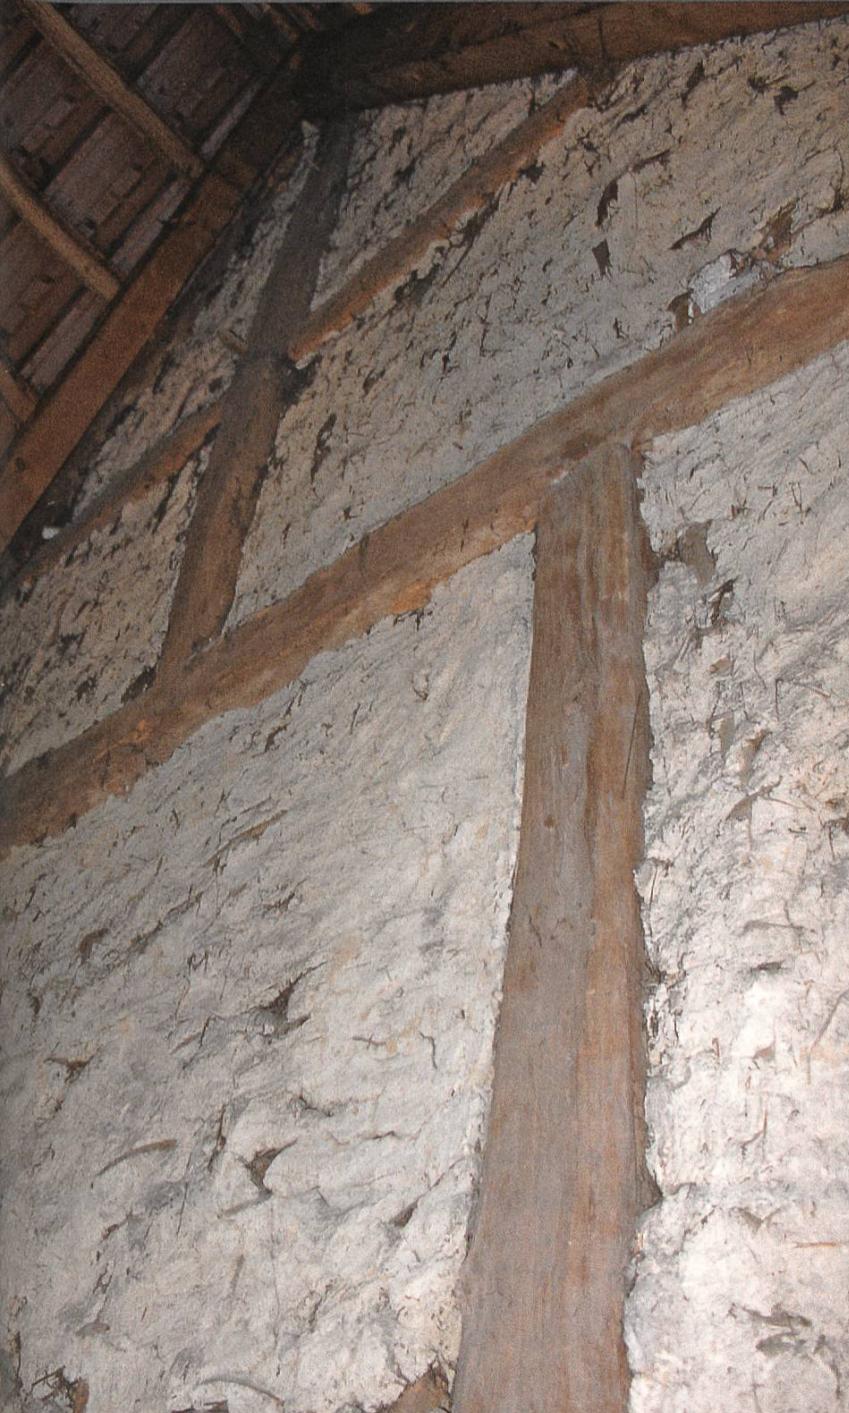
links:
Binningen,
Schlüsselgasse 4,
Giebelwand Ost,
Ansicht der ehemaligen
Gebäudeinnenseite.
Dendrochronologische
Datierung 1599/1600.
