Zeitschrift: Jahresbericht : Dokumentationen und Funde / Archäologie Baselland
Herausgeber: Archäologie Baselland
Band: - (2008)

Artikel: Grabungen und Bauuntersuchungen
Autor: Marti, Reto
DOI: <https://doi.org/10.5169/seals-803510>

Grabungen und Bauuntersuchungen

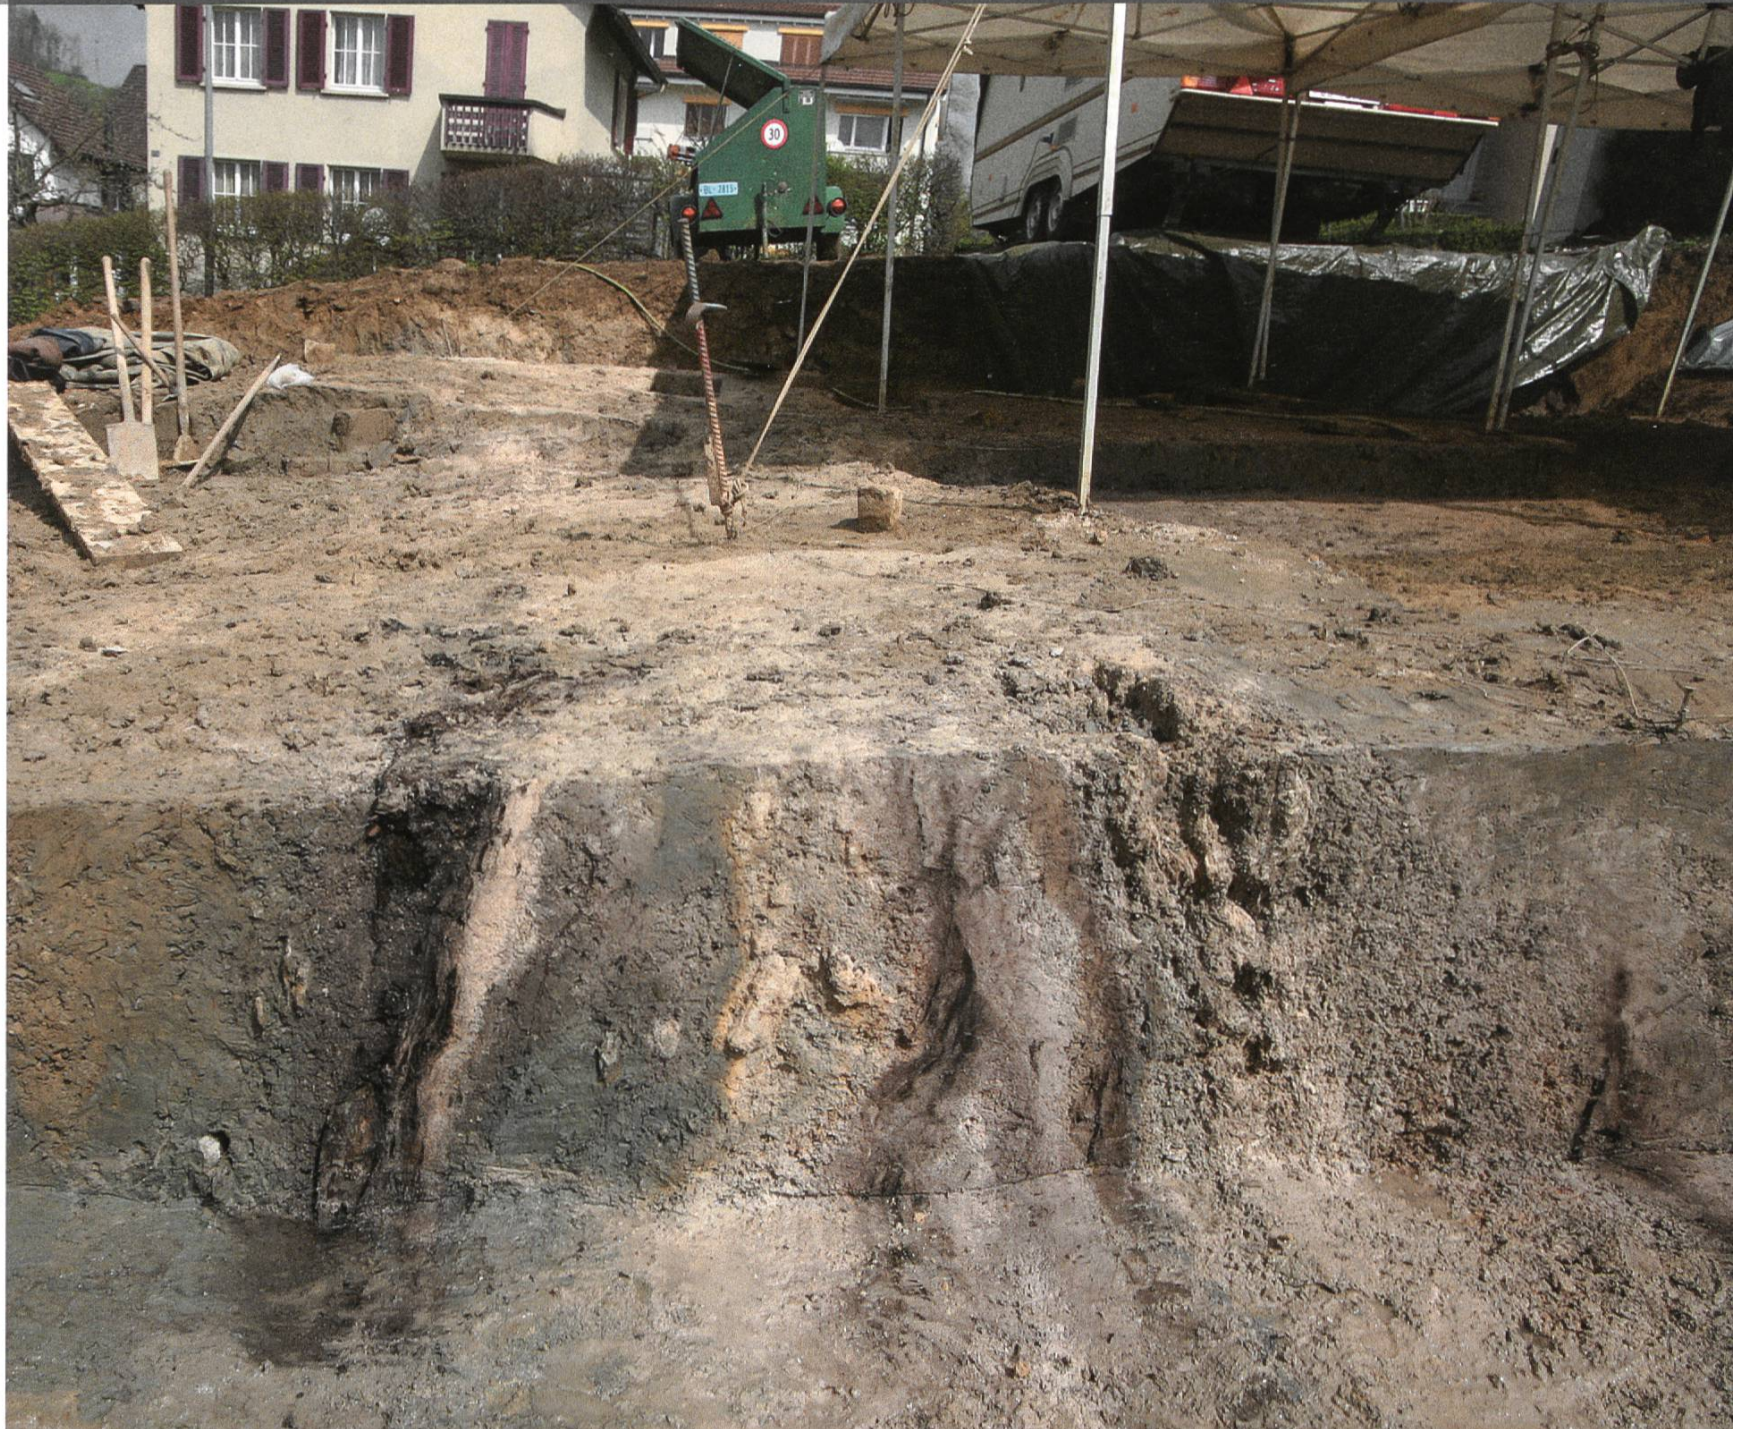
Gelterkinden,
Mühlstett. In der
Profilwand zeichnen
sich die vertikalen
Lehm- und Kalksinter-
Schichten eines
mächtigen römischen
Gewerbekanal ab.

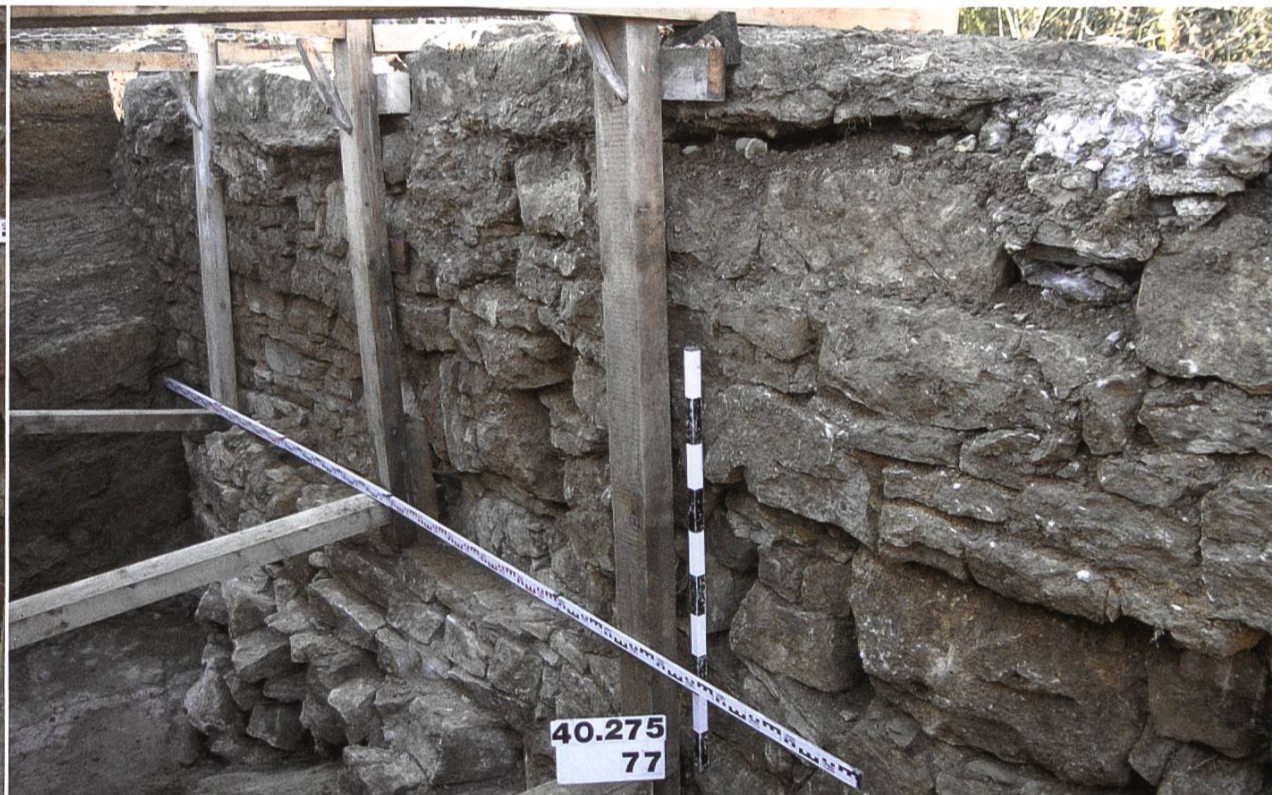
Details aus dem
Brückeninnern mit
Ziegelschrotmörtel-
Abdeckung des Ge-
wölbes und seitlichen
Wangenmauern.

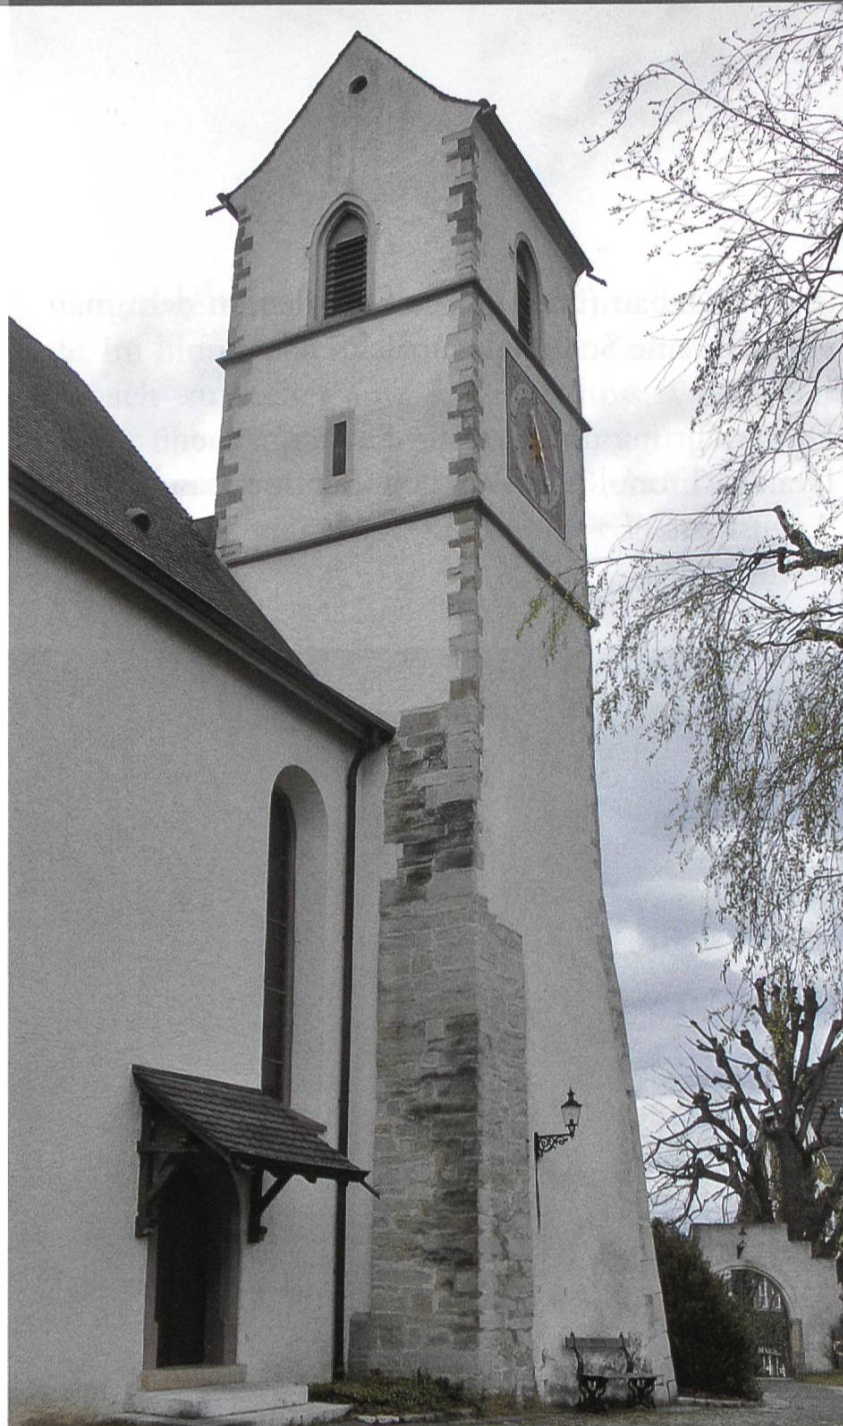
Allschwil, Kirche
St. Peter und Paul,
Ansicht des Kirchturms
mit Aufriss der
Südwand.

orange:
spätmittelalterlich,
mit Brandspuren und
Abbruchkante,
weiss: Wiederaufbau
des zerstörten Turmes,
wohl vor 1594,
gelb: stützende
Vormauerungen
und Zumauerung
des ursprünglichen
Turmeingangs nach
der Verlagerung
des Kirchenschiffes
in den Norden,
ferner Glocken- und
Dachstuhl, wohl 1671,
braune Pfeile: Lagen
der Löcher für das
Baugerüst.

Das Mauerwerk des Turmes lässt zwei klar unterscheidbare Bauphasen und eine unbekannt Anzahl von Renovationen erkennen: Der Turmsockel gehört zur ältesten nachweisbaren Bausubstanz, die ins 13. Jahrhundert oder in die 1440er Jahre datiert. Er reicht vom Erdgeschoss bis ins erste Obergeschoss und bricht dort in einer unregelmässigen Bruchkante ab. Im ersten Obergeschoss sind Mauersteine und -mörtel durch Hitzeinwirkung flächig rot verfärbt. Der damalige Brand führte demnach offenbar zum Einsturz der höher gelegenen Partien des Turmes. Leider finden in den alten Grabungsdokumentationen weder ein Brand- noch ein Abbruchhorizont Erwähnung.

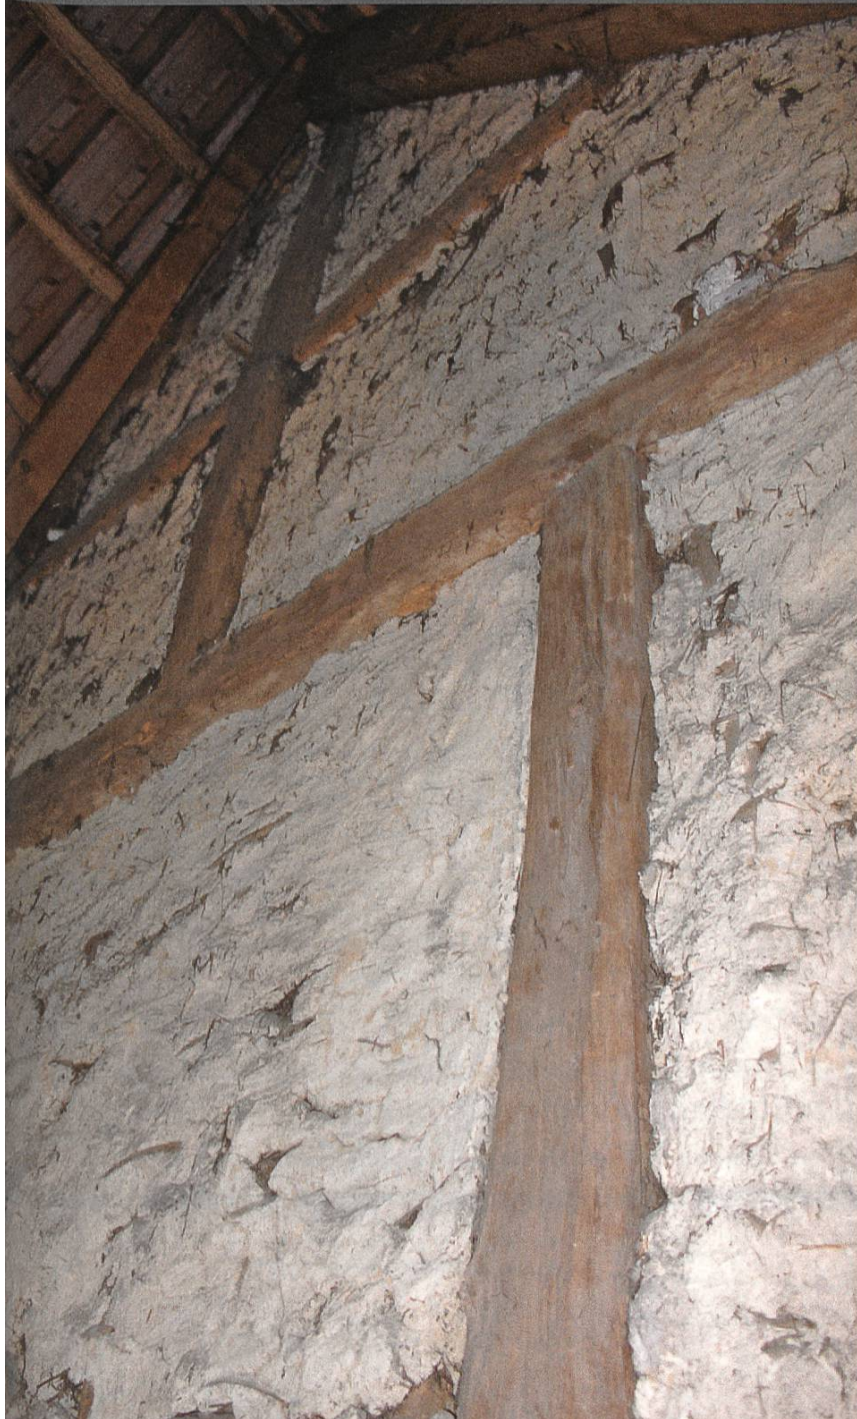
links:
Binningen,
Schlüsselgasse 4,
Giebelwand Ost,
Ansicht der ehemaligen
Gebäudeinnenseite.
Dendrochronologische
Datierung 1599/1600.
